## RAPORT DE INVESTIGARE

a incidentului produs la data de 27.03.2017 ora 12:50, pe raza de activitate a Sucursalei Regionale Căi Ferate Iași, în stația CFR Târgu Frumos, prin executarea eronată a parcursului de intrare a trenului de călători Regio nr.5524, aparținând operatorului de transport feroviar SNTFC "CFR Călători" S.A. - Sucursala Regionala de Transport Feroviar de Călători Iași

Ediție finală  
26 martie 2018

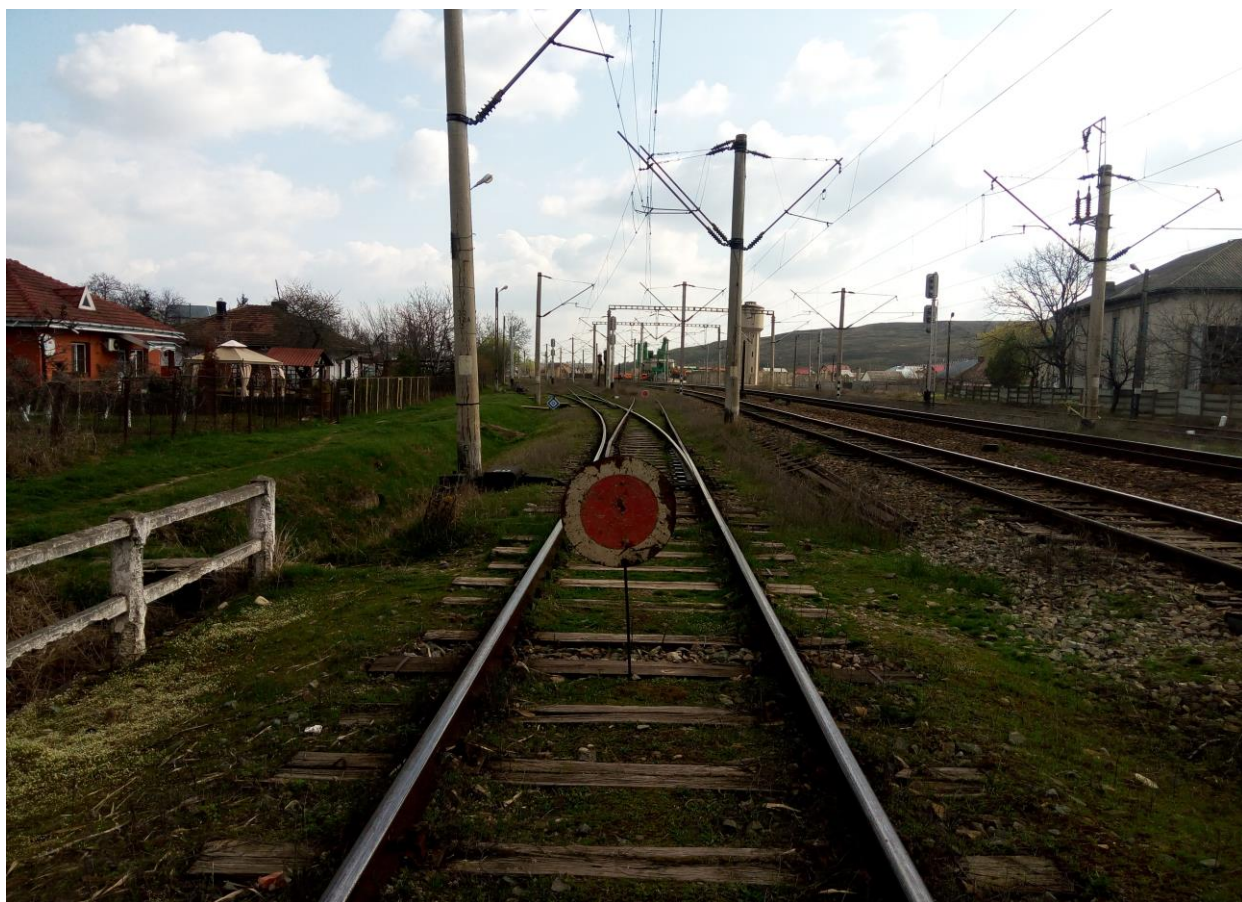
Foto nr.1 – Disc roșu montat la vârful macazului nr.10 (acces blocat la fascicolul de linii 1 – 3)

Frânarea trenului și implicit oprirea acestuia a fost o consecință a acțiunii mecanicului aflat în conducerea trenului pe locomotiva de remorcare, care a observat că macazul nr.10 de acces la una din liniile fascicolului de linii 1 – 3, este acoperit de disc roșu.

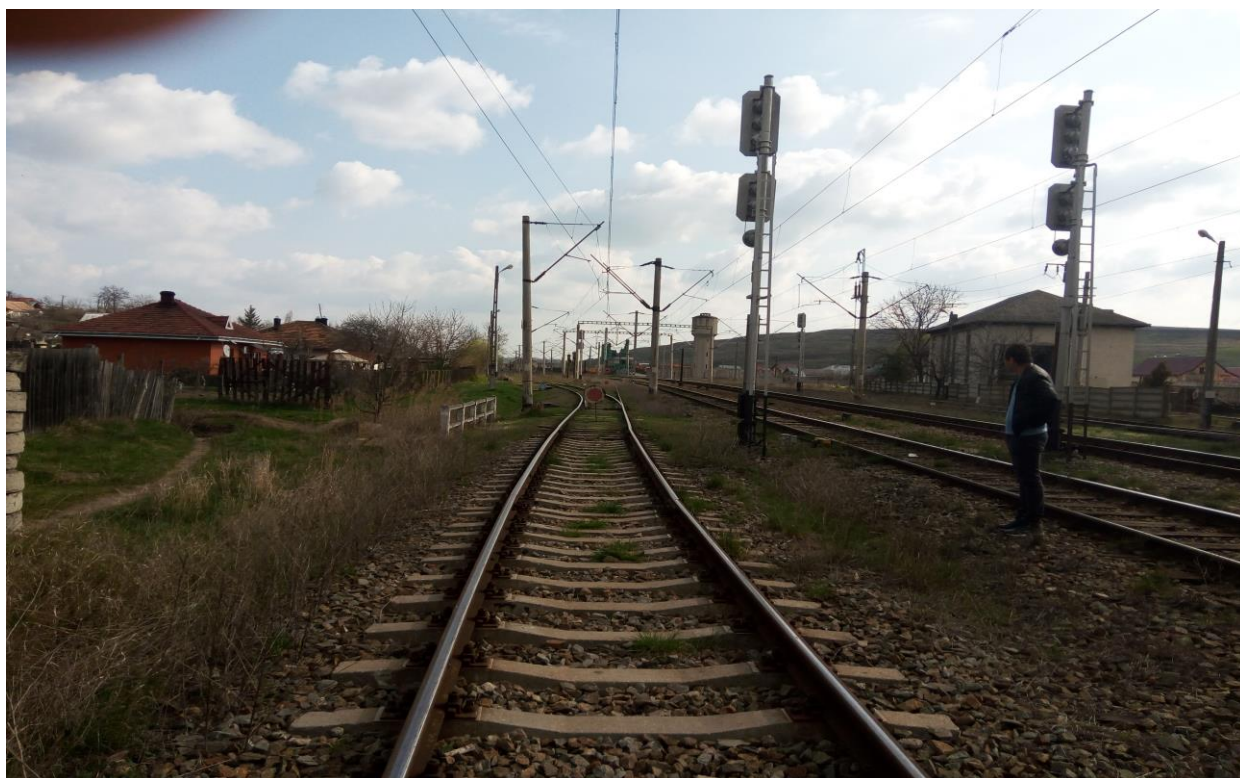
Foto nr.2 – Locul unde a oprit și a staționat trenul de călători nr.5524

Trenul a staționat în fața macazului 10, acoperit de discul roșu, aproximativ 24 de minute, până la ora 13:10'50" când, după ridicarea discului și primirea ordinului de circulație cu mențiunea „*Intrați la linia 2 abătută, parcursul asigurat, linia 2 liberă*”, a fost garat în stație, prin pilotare de către IDM de serviciu, în intervalul de timp 13:10'50" – 13:13'49", cu o viteză maximă de 17 km/h. În continuare trenul a mai staționat 1'43" la linia 2 în dreptul clădirii stației și la ora 13:15'32" a fost expedit în direcția Sârca.

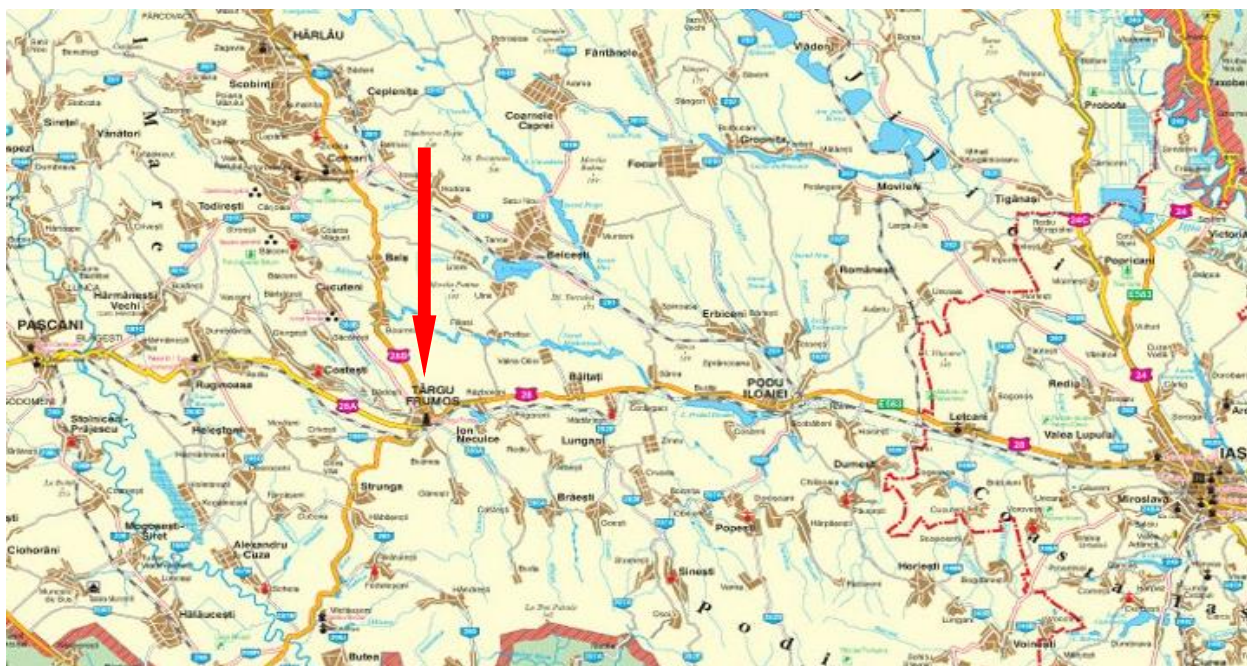
Fig. nr.1 – Locul producerii incidentului

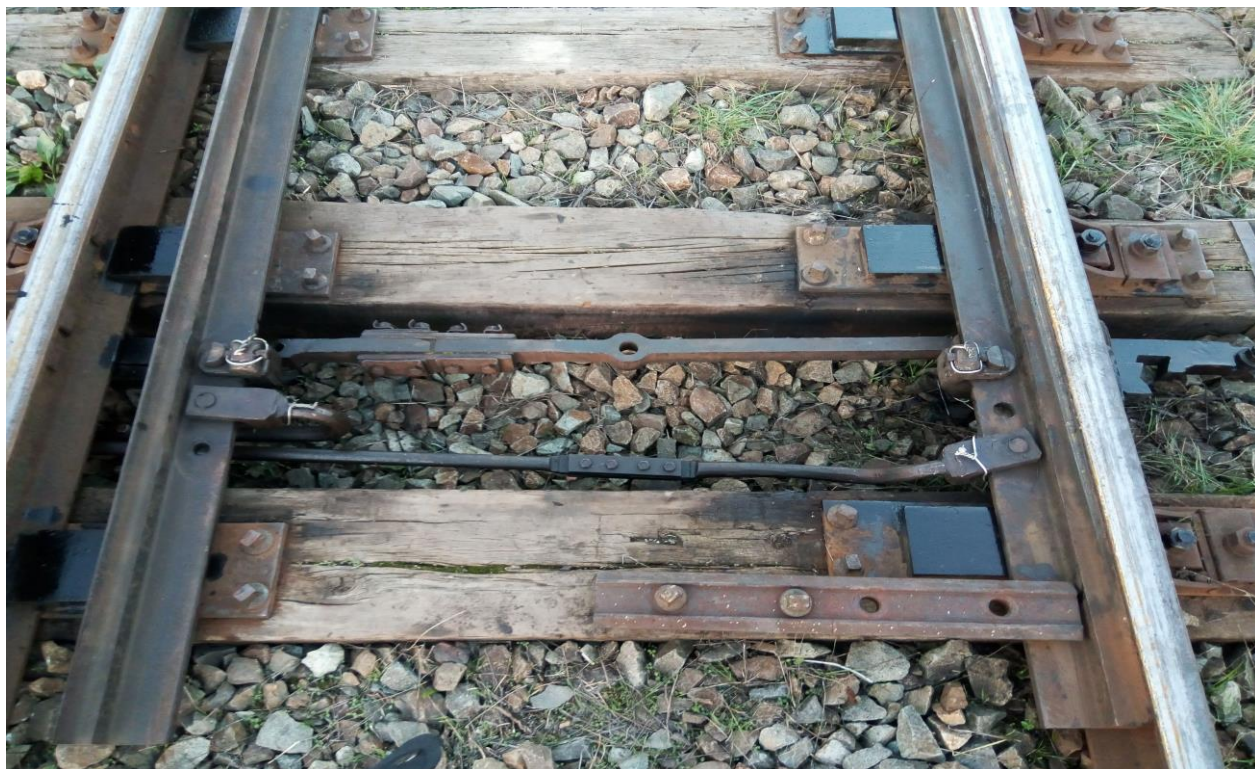
Conform declarațiilor celor chestionați, lucrările au fost executate și terminate (inclusiv probele de manevrare, control și concordanță) la ora 12:35, după care s-a alimentat electric secțiunea izolată 20 – 24, s-a deblocat electric macazul nr.10, organul L a eclisat macazul nr.20 pe poziția abătută pentru a bloca accesul la linia nr.3 din stație, linie care era închisă.

Foto nr.3 – Macazul nr.20 eclisat (pentru a bloca accesul la linia nr.3 din stație)
