AGENȚIA DE INVESTIGARE FERROVIARĂ ROMÂNĂ-AGIFER

## RAPORT DE INVESTIGARE

privind accidentul feroviar produs la data de 31.12.2016, ora 05:45,  
între stația CFR Izvoru Oltului și halta de mișcare Izvoru Mureșului, linia 400,  
pe raza de activitate a Sucursalei Regionale de Căi Ferate Brașov,  
prin deraierea primului boghiu al celui de-al doilea vagon  
din compunerea trenului de călători Regio nr. 4504

*Raport final  
19 decembrie 2017*

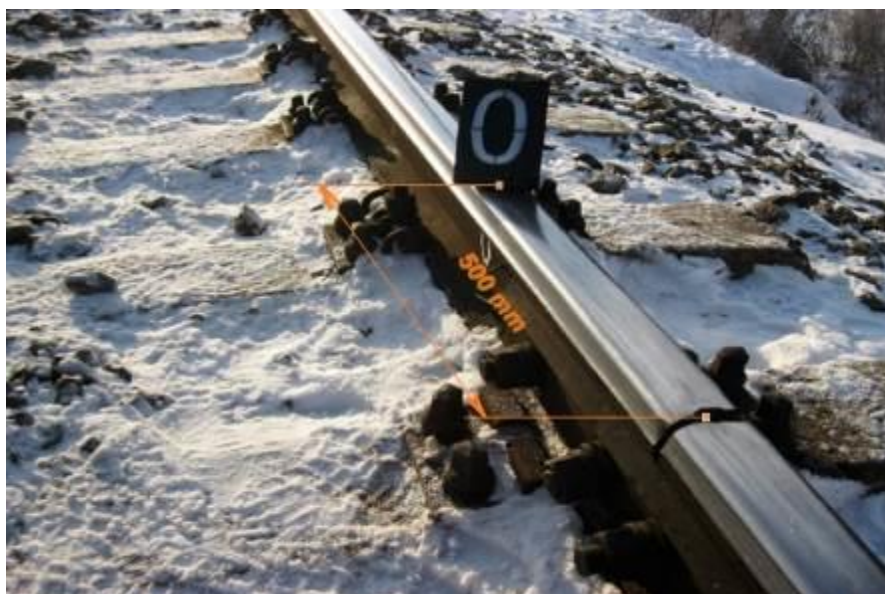
***Foto nr.1 - Punctul de reper „0”***

Escaladarea s-a produs la 500 de mm de rostul de dilatație al joantei situată înaintea punctului de reper marcat cu „0” (*Foto nr.1*).

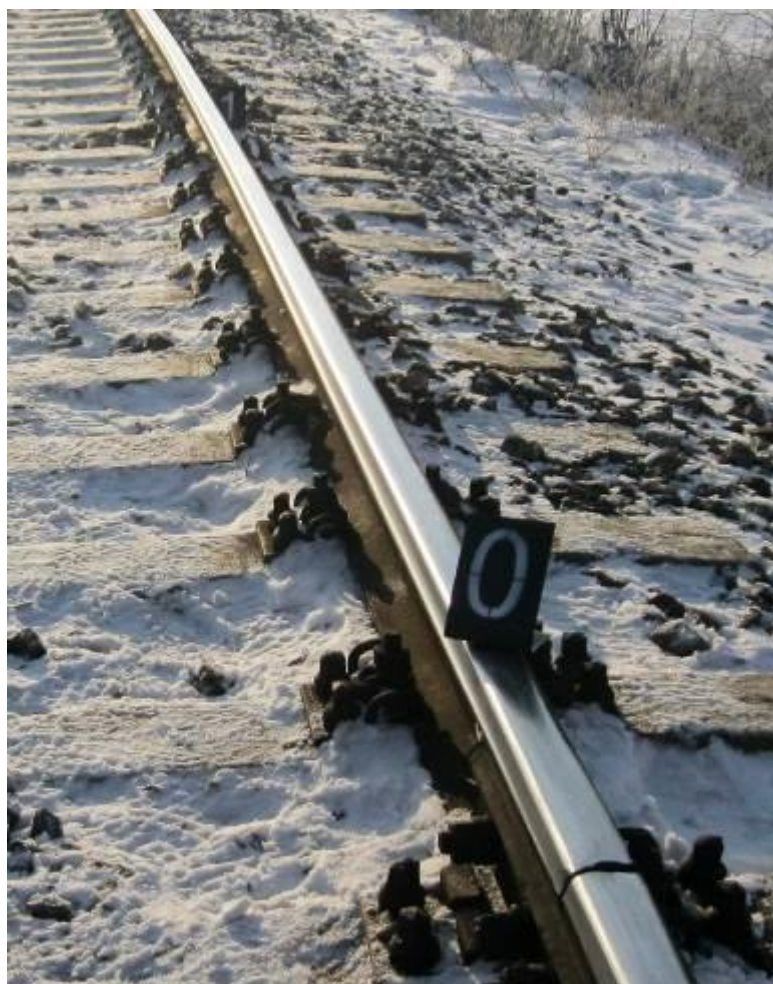
*Foto nr.2 – punctele de reper „0”și „1”*

După escaladare, roțile au rulat cu buzele pe șină pe o lungime de cca 5,0 m, între punctele de reper „0” și „1”, după care au căzut în exteriorul căii, producând ruperea tălpii șinei exterioare pe o lungime de cca 30 cm” (*Foto nr.2 și 3*).

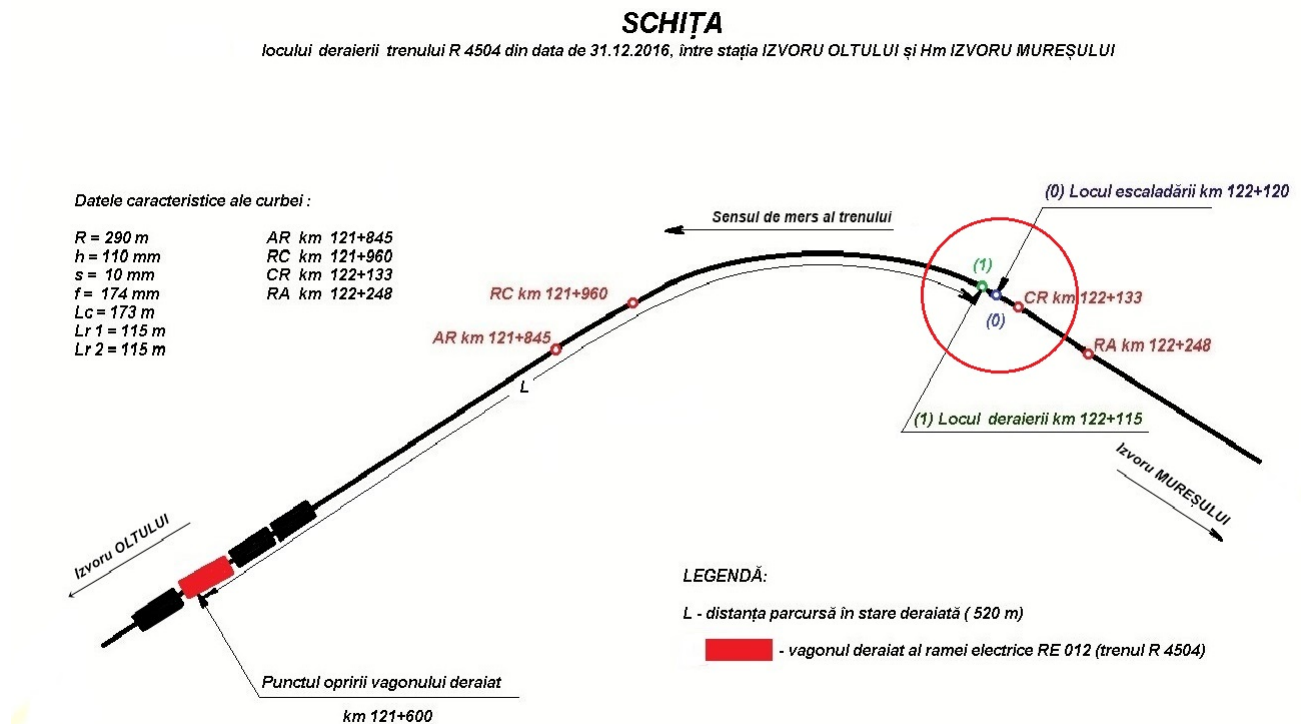
**Fig. nr.3 – Schița deraierii trenului Regio nr.4504**

Trenul a parcurs cu boghiul respectiv în stare deraiată o distanță de 520 m, de la km 122+120 până la km 121+600 (*Fig. nr.3*).

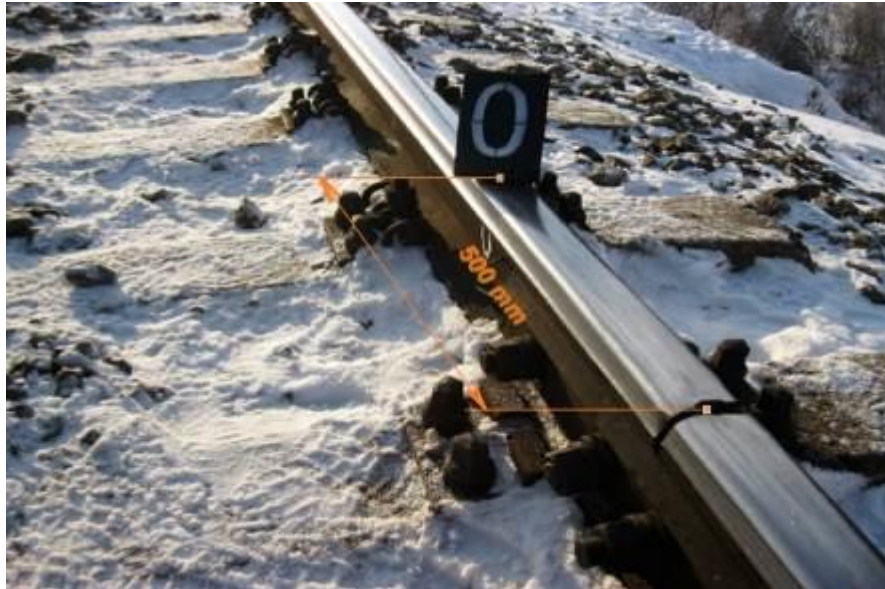
**Foto nr.4**

La locul accidentului, s-a constatat că punctul de escaladare a roților pe șina din dreapta în sensul de mers al trenului era situat la km 122+120 (*punctul de reper „0”*), în cuprinsul curbei circulare, la o distanță de 500 mm de rostul de dilatație al joantei (*foto nr.4*).

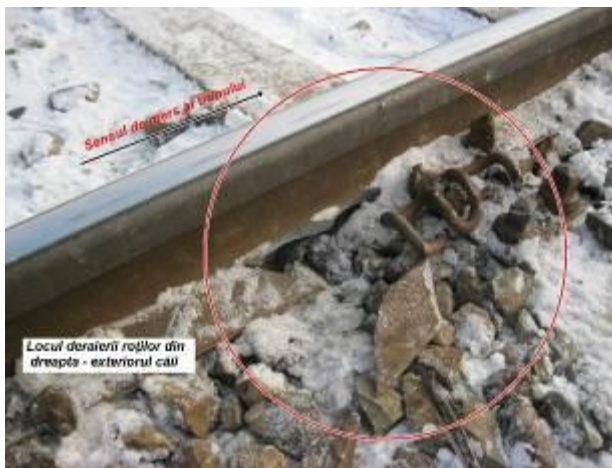
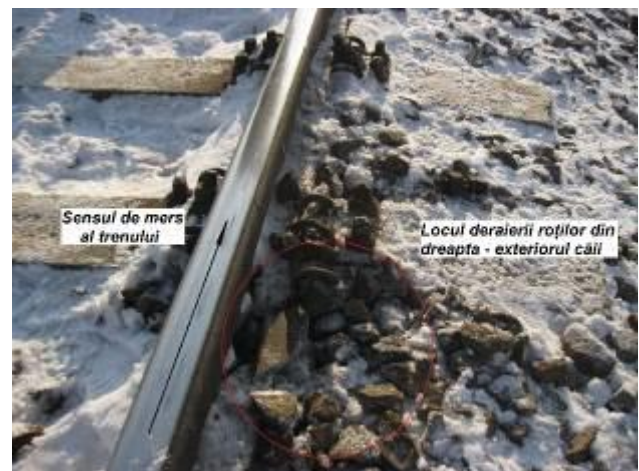
Punctul de cădere a roților de pe ciuperca șinei în exteriorul căii (*punctul de reper „1”*) era situat la o distanță de 5,0 m de punctul de reper „0” (*foto nr.5 și 6*). Roțile din stânga au căzut de pe șină în interiorul căii, în aceeași secțiune transversală cu cele din dreapta .

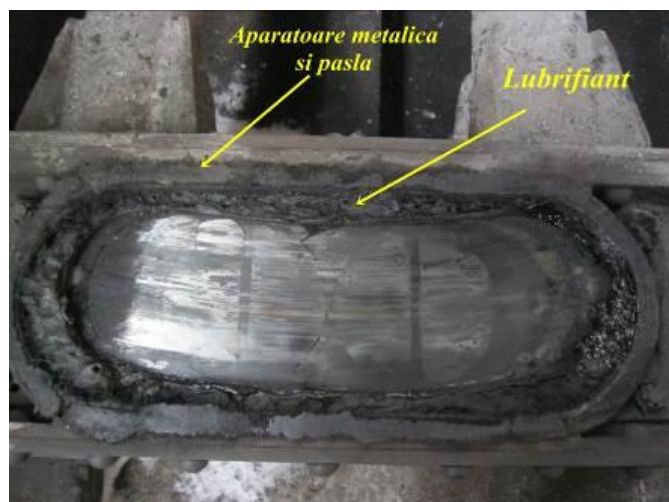
**Foto nr.11**

- la ambele patine inferioare a fost constatată existența unor modificări față de construcția boghiului constând în montarea de apărători metalice combinate cu pâslă **Foto nr.11**;

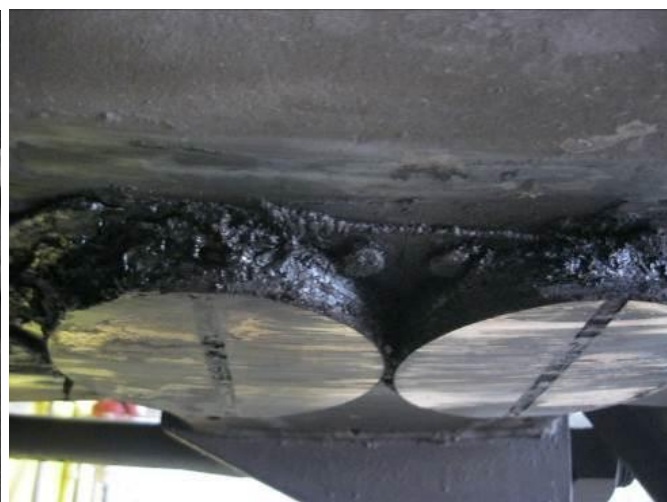
**Foto nr.12**

- în zona de contact a patinelor s-au constatat urme normale de frecare între cele două suprafețe (patina superioară - patina inferioară), lubrifiant deplasat spre capetele patinelor, fără ca acesta să fie contaminat cu apă – **Foto nr.12**.
