RAPORT DE INVESTIGARE

privind accidentul feroviar produs la data de 07.02.2017, *pe raza de activitate a Sucursalei Regionale de Căi Ferate Timișoara, secția de circulație Sânicolau Mare – Cenad* (secție neinteroperabilă gestionată de către gestionarul de infrastructură feroviară SC RC-CF Trans SRL Brașov), prin deraierea de toate osiile a automotorului AMX 526 și osiile 1 și 3, în sensul de mers, ale remorcii de automotor nr.57-326-9 de la trenul de călători nr.14389 (aparținând operatorului de transport feroviar SC Regiotrans SRL Brașov).

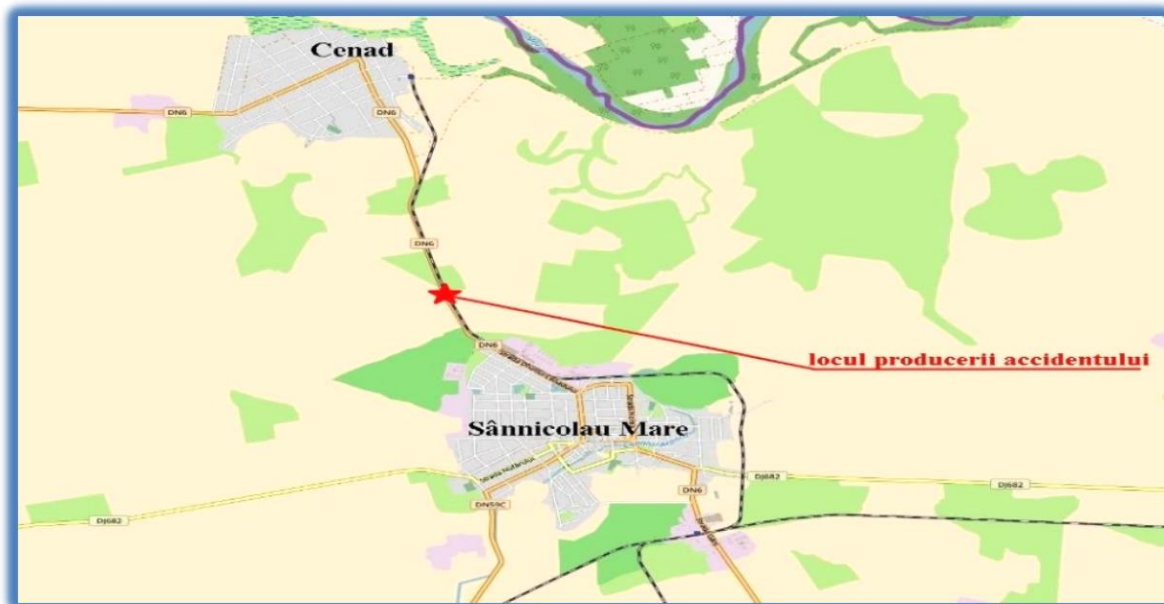
Fig.nr.1

Trenul a circulat astfel o distanță de 18 m, după care roata din dreapta a primei osii a escaladat șina din partea dreaptă, având ca referință sensul de mers (șina de pe firul exterior al curbei), rulând pe ciuperca acestei șine o distanță de 3 m, după care a căzut în exteriorul caii. Circulația acestei osii deraiată de ambele roți a antrenat în deraiere toate osiile automotorului AMX 526 și a osiilor 1 și 3, în sensul de mers, ale remorcii de automotor nr.57-326-9. Trenul a circulat în aceste condiții o distanță de 29 m oprindu-se în dreptul bornei de la km 66+500. Locul producerii accidentului este prezentat în figura nr.1.

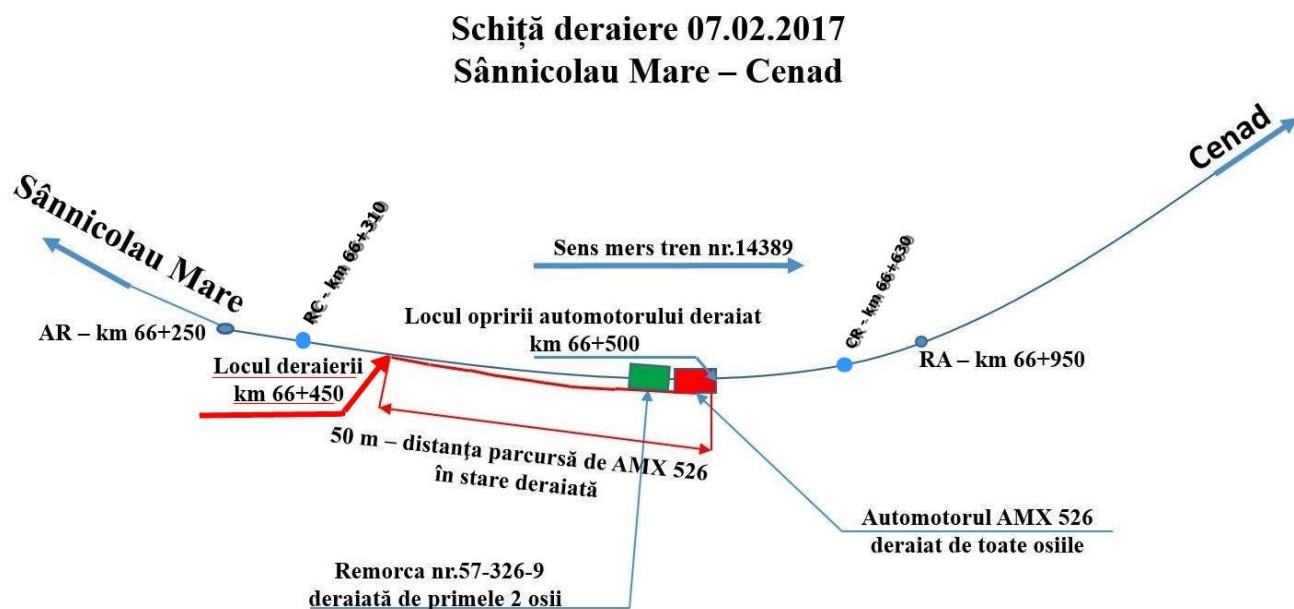
Figura nr.2

Accidentul feroviar (deraierea) s-a produs, între stațiile CF Sânnicolau Mare și Cenad, la km.66+450, pe o curbă cu deviație stânga în sensul de mers al trenului având raza de 300 m, supraînălțarea $h=70$ mm, supralărgirea $S=15$ mm, prin căderea între firele căii a roții din partea stângă, a primei osii (osie de atac) a trenului la km 66+450. Locul primei urme de deraiere a fost pichetat pe teren și notat cu „0”. Trenul a circulat astfel o distanță de 18 m, după care roata din dreapta a primei osii a escaladat șina din partea dreaptă în sensul de mers (șina de pe firul exterior al curbei), rulând pe ciuperca acestei șine o distanță de 3 m, după care a căzut în exteriorul caii. Circulația acestei osii deraiată de ambele roți a antrenat în deraiere toate osiile automotorului AMX 526 și a osiilor 1 și 3, în sensul de mers, ale remorcii de automotor nr.57-326-9. Trenul a circulat în aceste condiții o distanță de 29 m oprindu-se în dreptul bornei de la km 66+500.

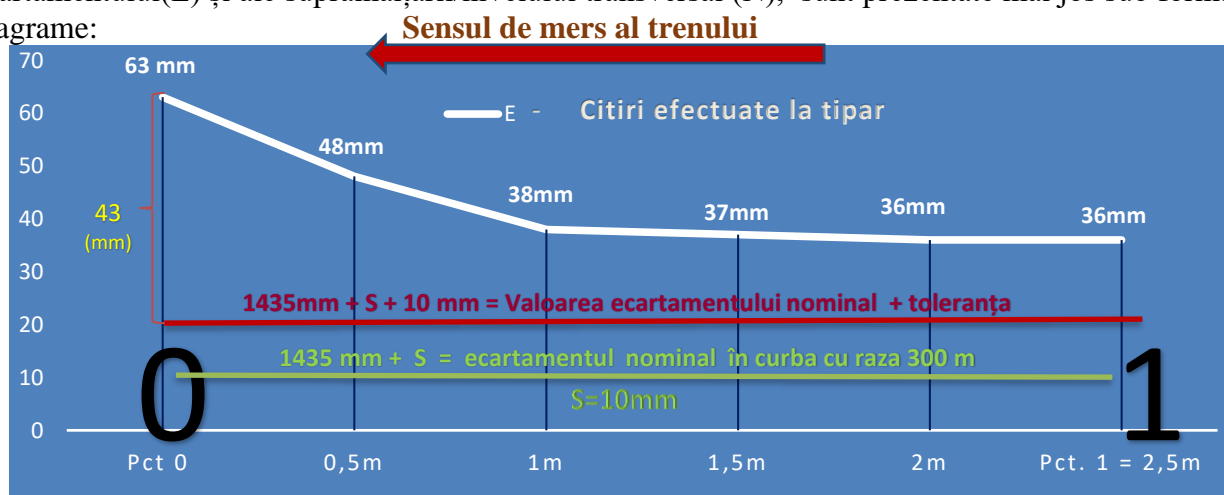
Fig. 3. - Diagrama E – punctele 0-1 (măsurători efectuate din 0,5 în 0,5 metrii)

Prima urmă de deraiere a fost observată la km 66+450, la șina din partea stângă a căii (în sensul de mers al trenului) situată pe firul interior al unei curbe cu deviația stânga. Acest punct a fost notat și marcat pe teren cu "0". Această urmă de deraiere a fost produsă în urma căderii între firele căii a roții din partea stângă, a primei osii (osia de atac) a trenului. La o distanță de 18 m față de punctul 0, în sensul de mers al trenului, s-a constatat pe șina din partea dreaptă (amplasată la exteriorul curbei), o urmă specifică de escaladare a șinei, produsă de roata din partea dreaptă a osiei de atac, care a circulat pe suprafața de rulare a acestei șine situate la exteriorul curbei o distanță de 3 m, după care a căzut în exteriorul căii. Trenul a circulat în aceste condiții o distanță de 29 de metrii oprindu-se în dreptul bornei de la km 66+500. Linia de cale ferată a fost pictetată la o echidistanță de 2,5 m, începând cu locul primei urme de deraiere în sens invers de mers al trenului cu picheți numerotați de la 0 la 20. În aceste puncte s-au efectuat măsurători la ecartament și nivel. În punctele 2-20, la firul exterior al curbei, au fost măsurate și valorile săgeților la lungime unei coarde $c = 20$ m. În punctele 0 și 1, nu s-au putut efectua măsurători ale săgeților în curbă datorită deformațiilor produse în urma deraierii la suprastructura căii. Valorile teoretice și cele măsurate în aceste puncte, ale săgeții(F), ecartamentului(E) și ale supraînălțării/nivelului transversal (N), sunt prezentate mai jos sub forma de diagrame:

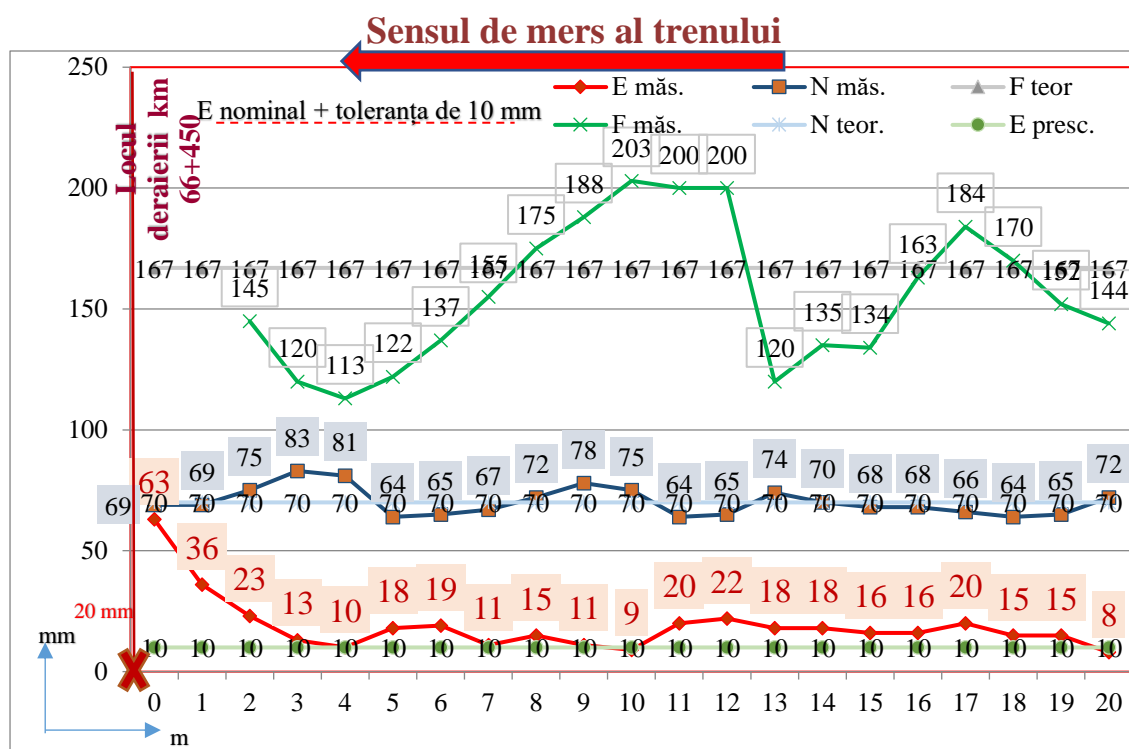
În zona premergătoare punctului “0” (având ca referință sensul de mers al trenului), a fost analizată starea a 81 traverse de lemn consecutive existente în cale. Acestea au fost numerotate cu cifre de la 0 la 80. Din totalul celor 81 de traverse analizate, 47 de bucăți au fost recenzate ca fiind necorespunzătoare.

În imediata vecinătate a punctului “0”, s-a constatat faptul că la un grup de 9 traverse de lemn (T0-T8), existau în cale un număr de 8 bucăți de traverse necorespunzătoare (doar traversa nr.5 era corespunzătoare). Starea tehnică a acestor traverse și neconformitățile cu privire la modul de asigurare/fixare a șinelor pe aceste traverse sunt prezentate în tabelul de mai jos.

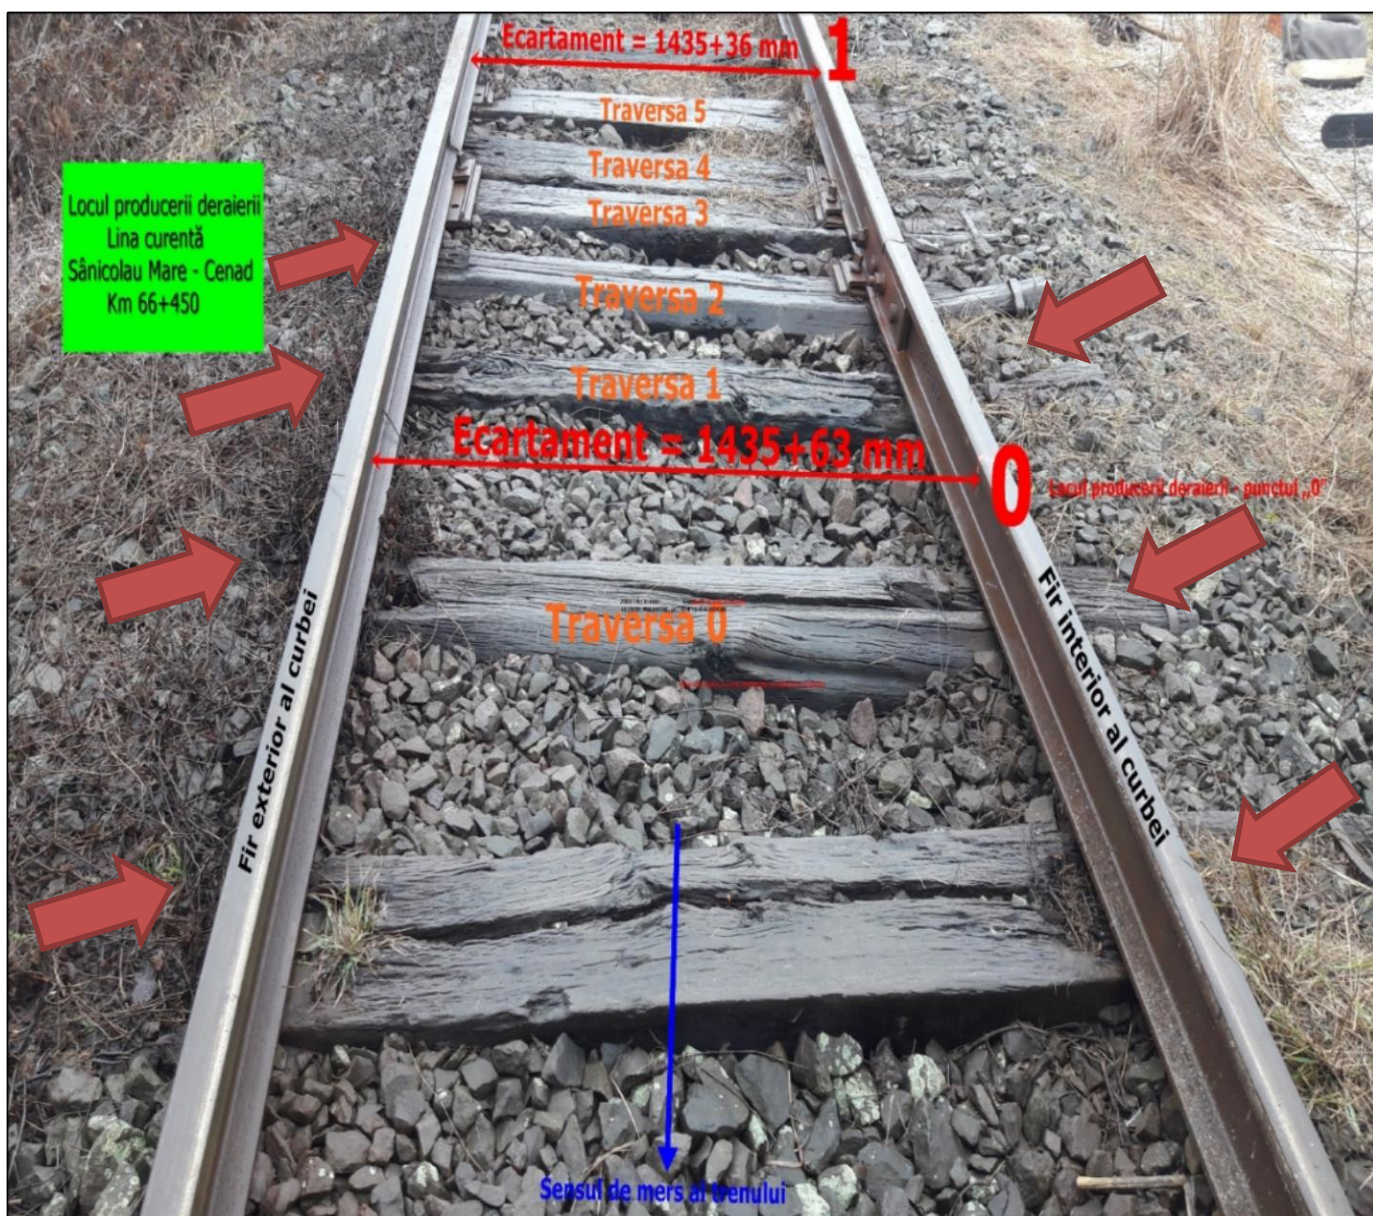
Se face mențiunea că inclusiv pe traversa de lemn existentă în cale, imediat după secțiunea transversală a căii în care s-a produs deraierea (după punctul “0”, în sensul de mers al trenului), nu era fixată nici șina de la firul interior al curbei și nici șina de la firul exterior al curbei. Punctul “0”, a fost astfel situat la mijlocul distanței la care nu era realizată fixarea șinei de la firul exterior al curbei pe patru capete de traverse consecutive.

Defectele pe care le aveau aceste traverse se încadrau în tipurile de defecte care, în conformitate cu prevederile art.25, alin.(2) și alin.(4) din *Instrucția de norme și toleranțe pentru construcția și întreținerea căii - linii cu ecartament normal* - nr.314/1989, impuneau înlocuirea acestora.

Existența acestor defecte/neconformități, prezentate anterior, au favorizat deplasarea laterală a ansamblului șină - placă metalică având ca efect creșterea ecartamentului căii peste limitele toleranțelor admise în exploatare, deplasare produsă sub acțiunea forțelor dinamice transmise șinei de roțile materialului rulant la deplasarea acestuia pe o zonă în curbă circulară cu raza $R=300$ m.
