RAPORT DE INVESTIGARE

al incidentului feroviar produs pe raza de activitate a Sucursalei Regionale de Căi Ferate Brașov în circulația trenului de călători IR nr.1838 din data de 14.02.2017 în stația CFR Șibot

*Raport final
03 aprilie 2017*

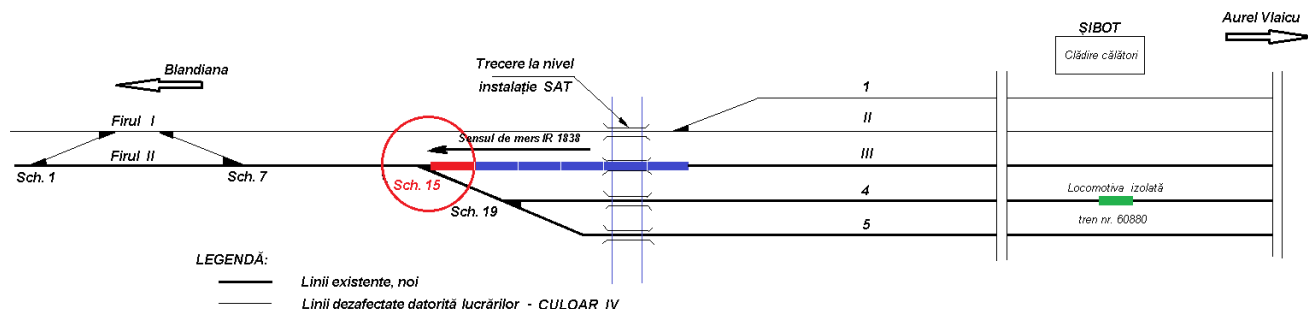
Fig. nr.1 – Schița incidentului

Parcursul de expediere al trenului de la linia III, impunea manevrarea schimbătorului de cale nr.15 în poziția „pe linie directă” cu acces spre firul I de circulație – *fig. nr.1*.

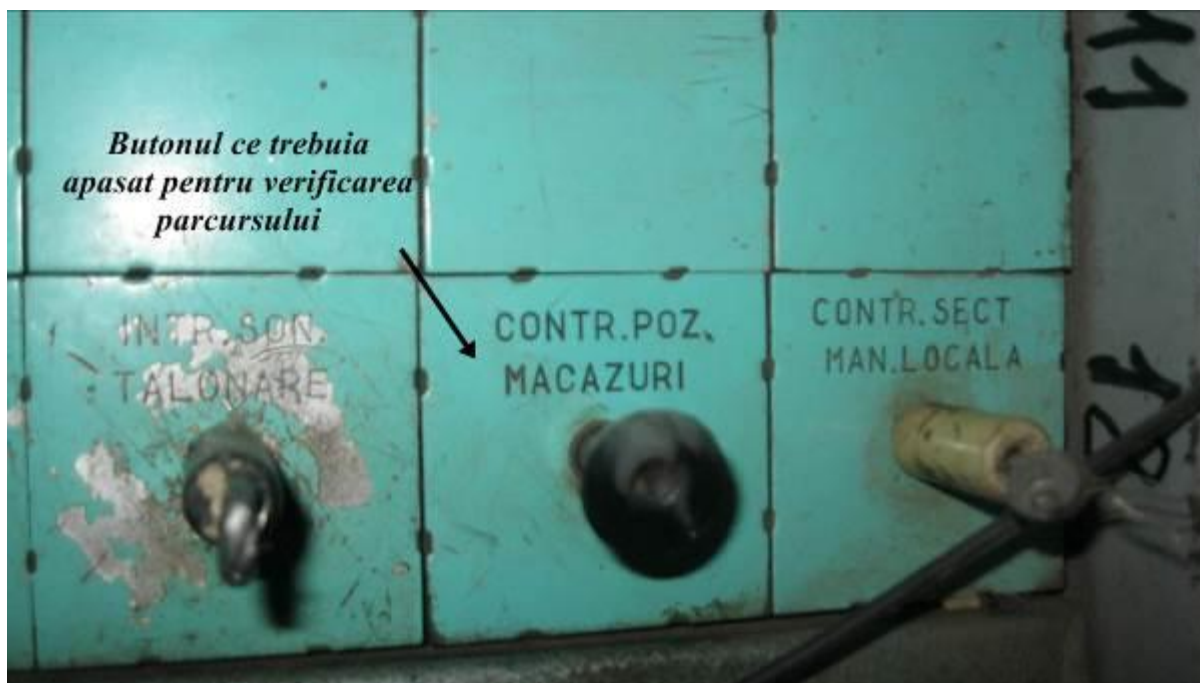
Foto nr.1

De asemenea, conform Instrucției de manipulare a instalației CED tip CR3 cu care este dotată stația, înainte de expedierea trenului cu semnalul de ieșire defect pe „Oprire”, trebuia verificat controlul poziției macazurilor din capătul de stație respectiv, prin butonul „control poziție macazuri” de pe aparatul de comandă – *foto nr. 1.*

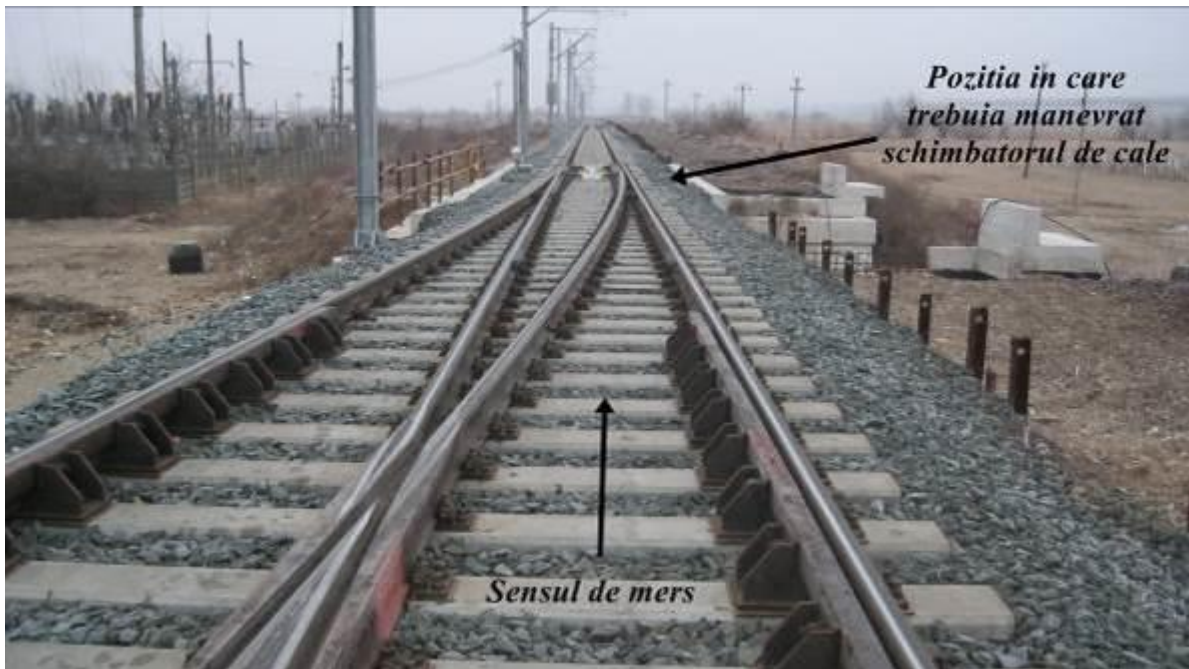
După plecarea din stație, mecanicul de locomotivă a observat că schimbătorul de cale nr.15, se afla în poziție greșită față de parcursul pe care urma să circule trenul, respectiv cu acces la linia 4, rămas manevrat în această poziție după expedierea unui tren de la această linie, urmând a fi atacat în fals pe la călcâi – *foto nr.2-3.*

Foto nr.2 – Poziția în care trebuia să fie manevrat schimbătorul de cale nr.15

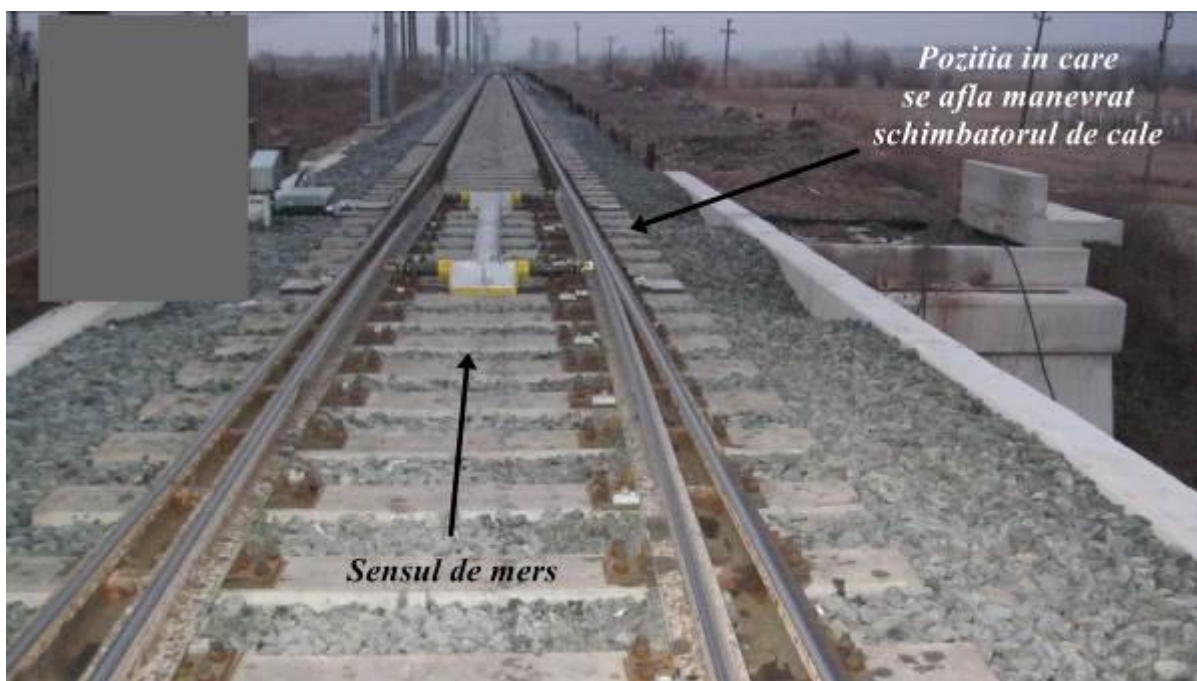
macazului, acesta fiind talonat, rămânând o distanță la vârful macazului între acul curb și contraacul drept de aproximativ 20-30 mm (valoarea maximă admisă fiind mai mică de 4 mm).

Foto nr.3 – Poziția în care se afla manevrat schimbătorul de cale nr.15

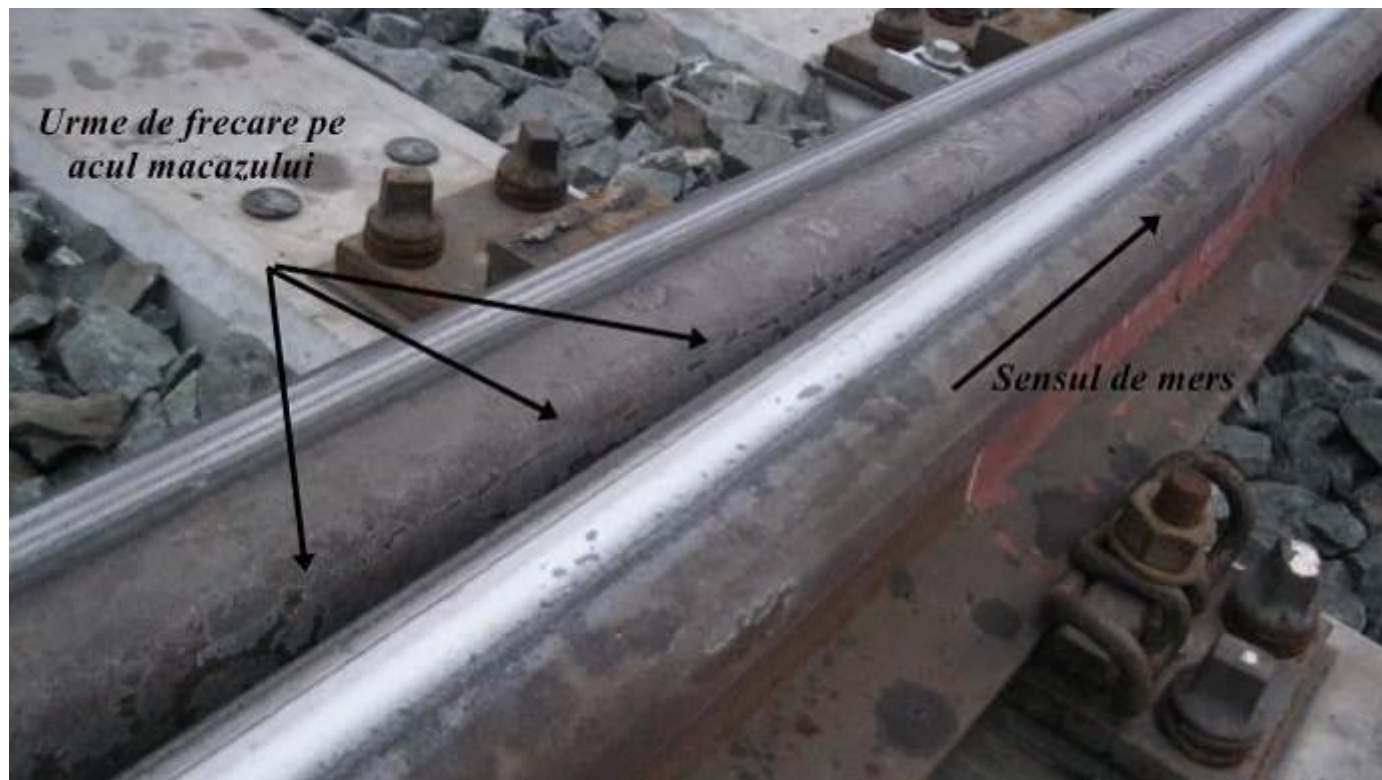
Foto nr.4

La verificarea pe teren s-a constatat că schimbătorul de cale nr.15 era asigurat cu cârlig de fixare pe poziția „pe linie directă”, acces stânga. La verificarea electromecanismului de macaz nr.15 s-a constatat

că acesta a fost talonat. După detalonare și efectuarea probelor funcționale de către personal SCB și L, s-a constatat că acesta nu prezenta distrugeri de piese, funcționând în parametrii normali.

Pe acul curb al macazului au fost constatate urme de frecare produse de roțile locomotivei, care au condus la talonarea acestuia, situate la o distanță de 6,10 m de vârf – *foto nr.4*.
