## RAPORT DE INVESTIGARE

al accidentului feroviar produs la data de 01.01.2017, ora 02:55,  
pe raza de activitate a Sucursalei Regionale de Căi Ferate Brașov  
la gararea trenului de marfă nr.50480-1, în stația CFR Brașov Triaj

*Raport de investigare final  
28.12.2017*

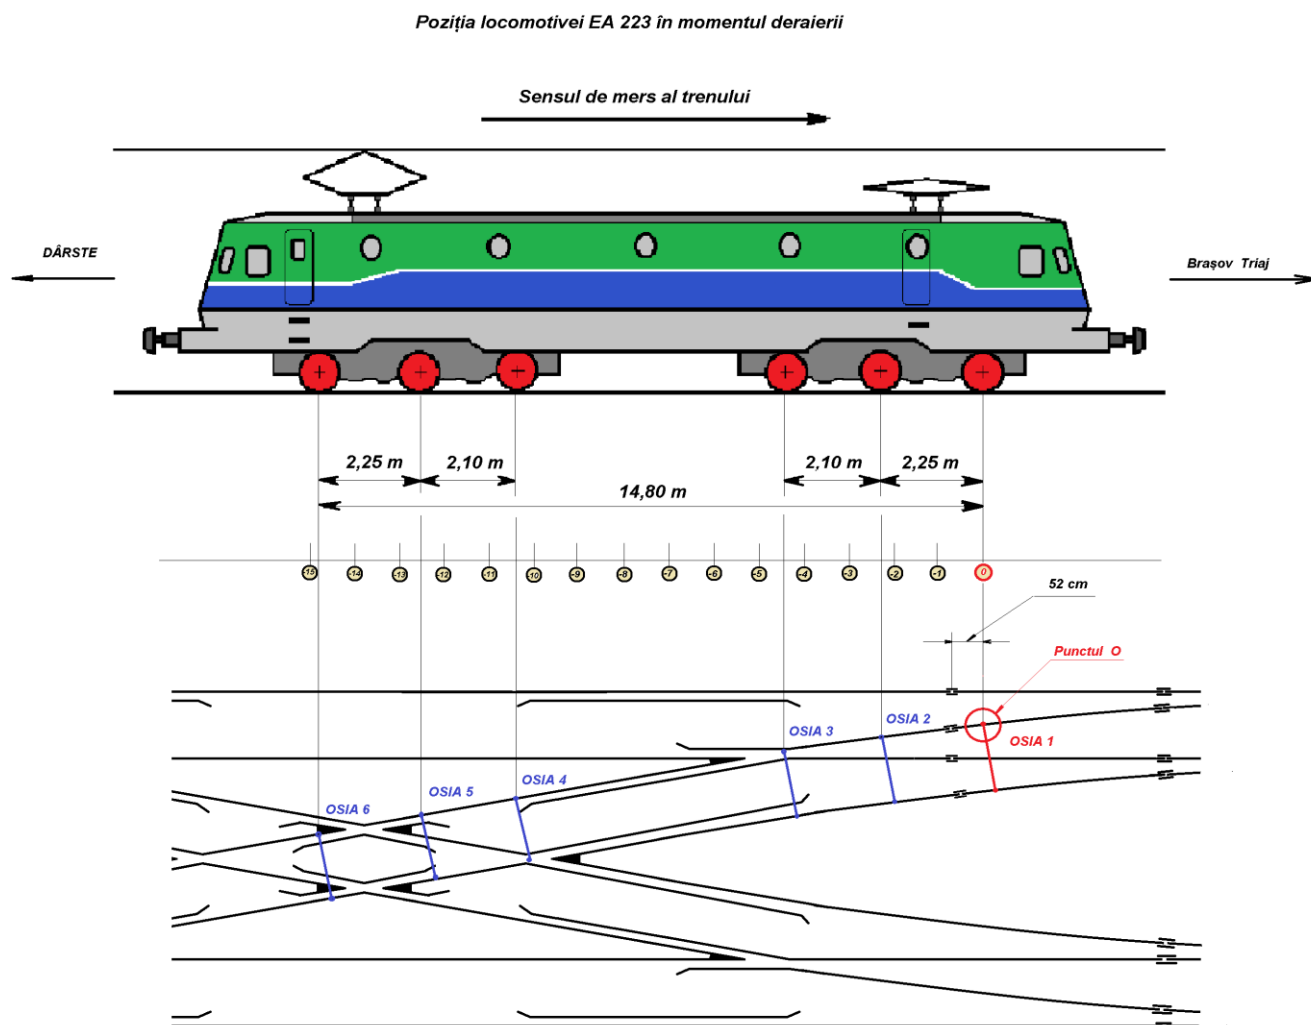
**Figura nr. 3 - Poziționarea locomotivei în momentul escaladării șinei**

Punctul de escaladare („0”) este situat la 52 cm de joanta izolată cu eclise de lignofoliu, în sensul de mers al trenului (joanta dintre inima schimbătorului și șina de legătură), respectiv la 5,20 m de vârful inimii schimbătorului.

Poziționarea locomotivei în momentul escaladării șinei este prezentată în figura nr.3.

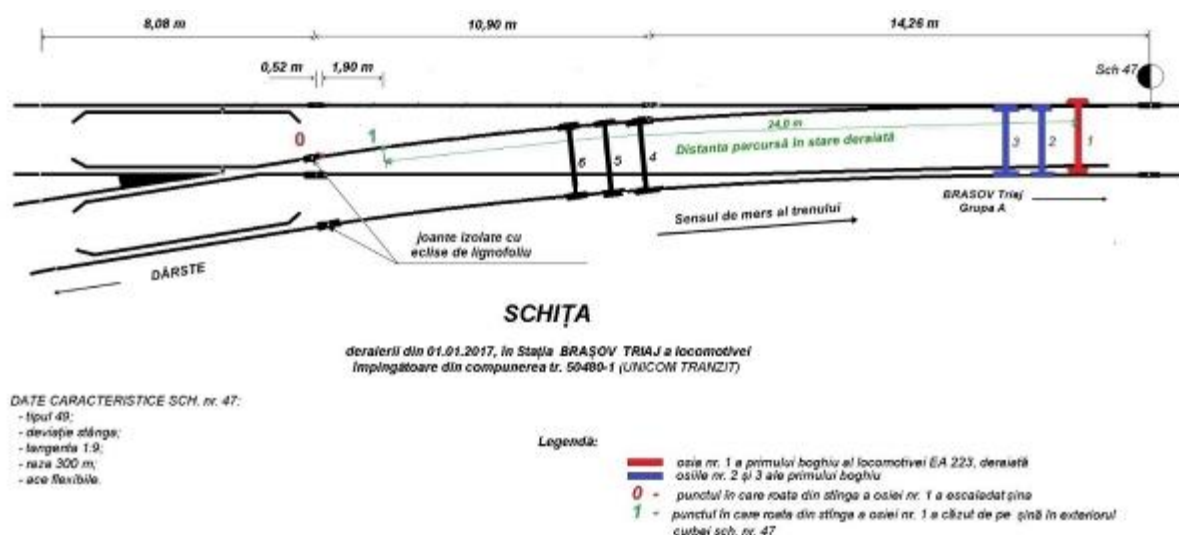
**Figura nr. 4** - Poziționarea locomotivei în punctul în care s-a oprit în stare deraiată

Poziționarea locomotivei în punctul în care s-a oprit în stare deraiată este prezentată în *figura nr. 4*.

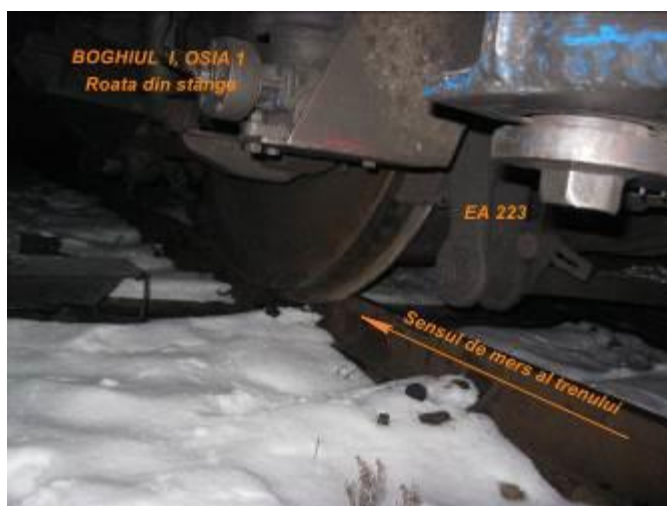
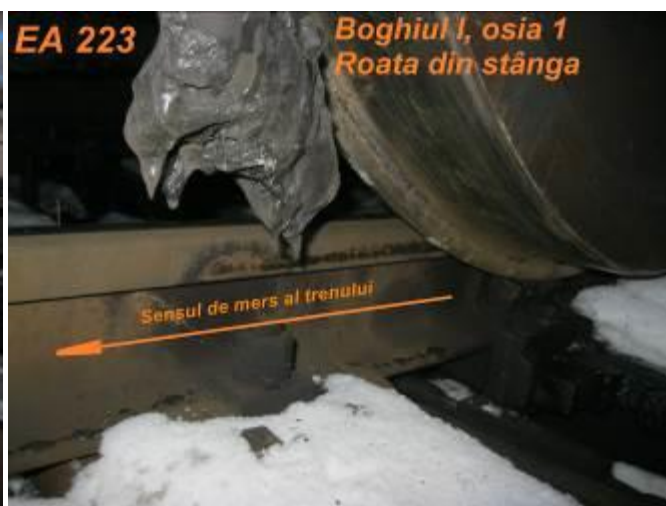
**Foto nr.5 Foto nr. 6**

Prima osie, osia 1 a boghiului nr.I, a circulat în stare deraiată pe o distanță de aproximativ 24 metri. Celelalte două osii (osiile 2 și 3) ale boghiului nr.I au rămas pe șine.

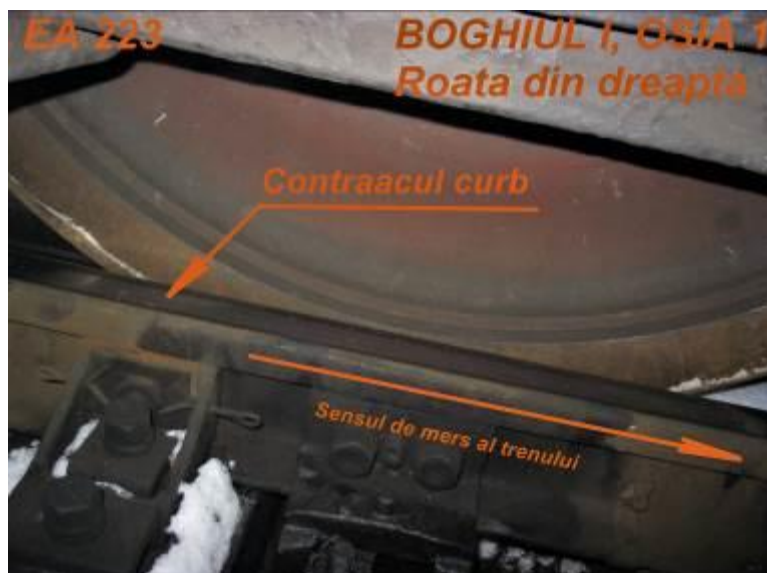
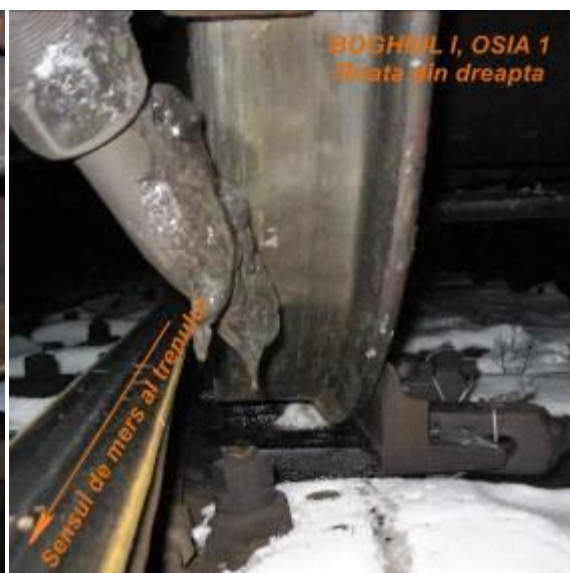
După verificările efectuate la fața locului s-a constatat faptul că prima osie (osia nr.1) a boghiului I al locomotivei împingătoare, în sensul de mers, era deraiată cu roata din stânga în exteriorul contraacului drept (*foto nr.5 și 6*), iar roata din dreapta căzută între acul drept și contraacul curb ale aparatului de cale nr.47 din breteaua 31-33/35-47-49 (*foto nr.7 și 8*).

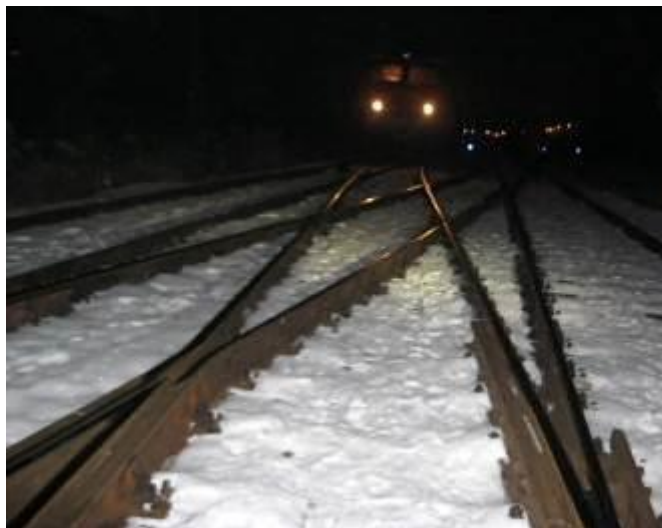
**Foto nr.9**

La fața locului nu au putut fi observate urme de uzură ale rebordurilor plăcilor și nici deplasări ale acestora pe suprafața traverselor din cauza acoperii cu zăpadă. De asemenea nu s-a putut analiza starea traverselor și a prisme de piatră spartă din cuprinsul schimbătorului de cale nr.47, datorită faptului că erau acoperite cu zăpadă (**Foto nr.9**).

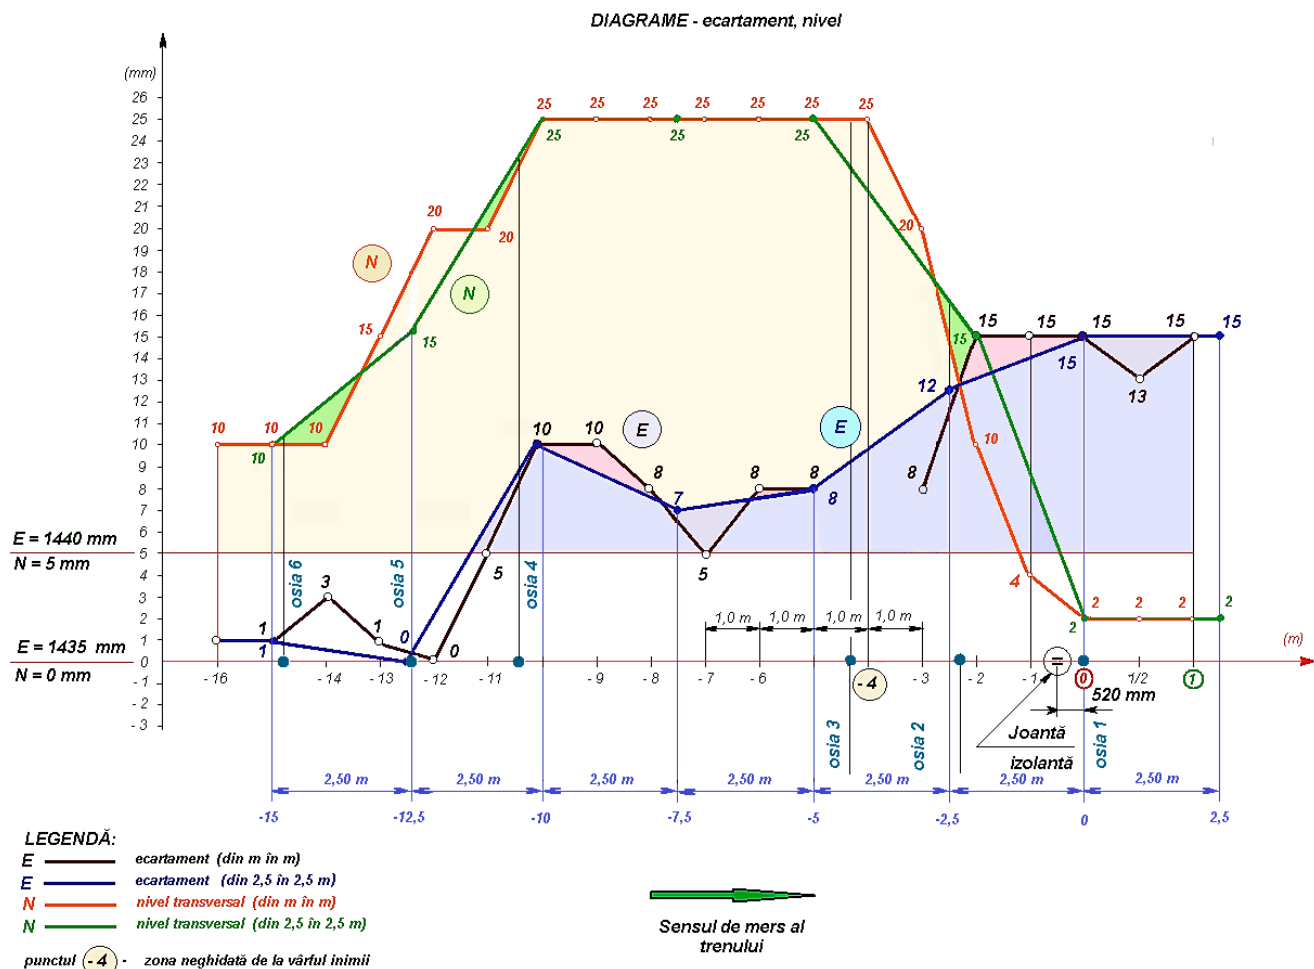
**Fig. nr. 10– Diagrama – ecartament și nivel**

- punctul - 4 este situat în zona fără ghidaj a vârfului inimii schimbătorului nr.47;
- punctul - 5 este situat la vârful inimii normale a schimbătorului nr.4, unde lățimea acestuia este de 4 mm;
- punctul - 7 este situat la vârful inimii de încrucișare simplă a rombului bretelei (inima dintre schimbătoarele de cale nr.47 și nr.49);
- punctele - 13 și - 14 sunt situate în zona vârfului inimilor duble a rombului bretelei;

- șina din interiorul curbei liniei deviate a schimbătorului nr.47 (șina din dreapta în sensul de mers al trenului) era situată în profilul transversal sub nivelul celei exterioare.

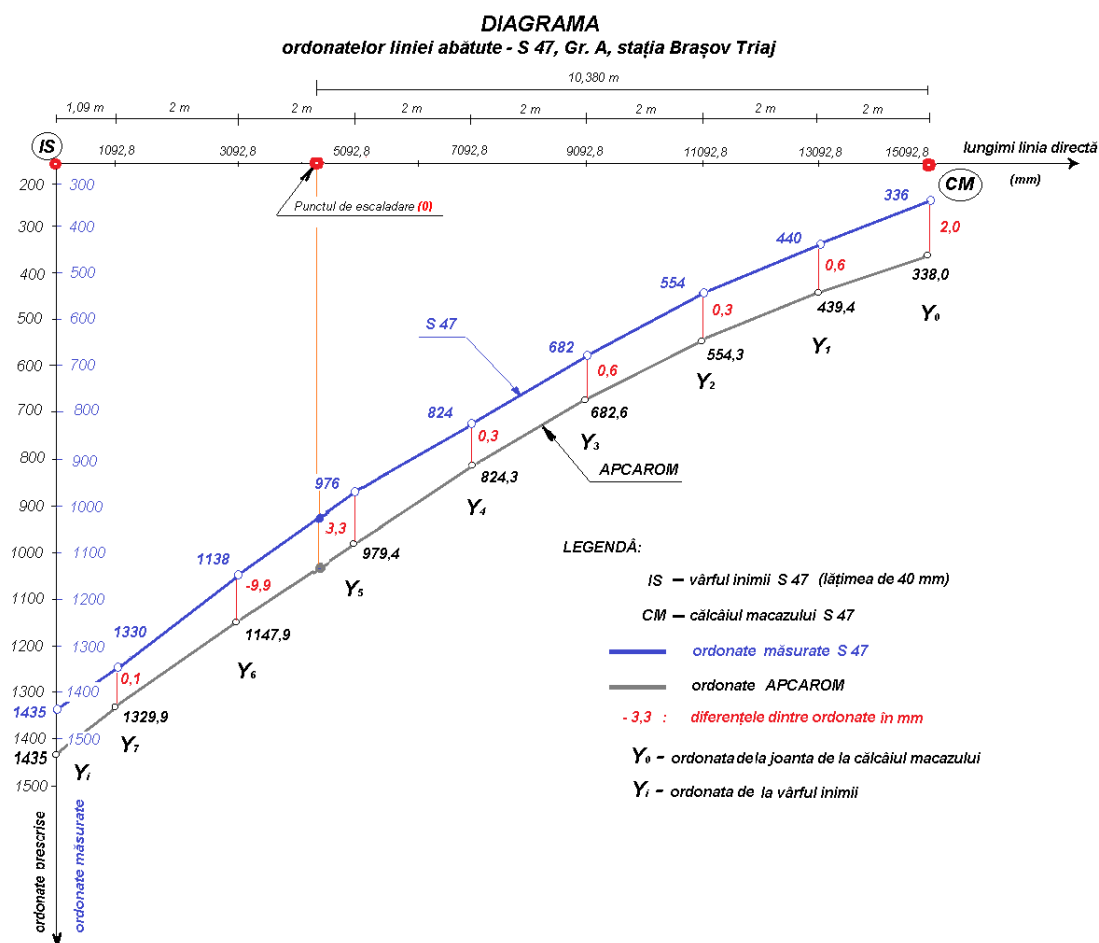
**Figura nr.12**– DIAGRAMA valorilor ordonatelor de pe linia abătută a schimbătorului nr.47

Ordonate (mm)	$Y_0$	$Y_1$	$Y_2$	$Y_3$	$Y_4$	$Y_5$	$Y_6$	$Y_7$	$Y_i$
Ordonate prescrise	338	439,4	554,3	682,6	824,3	979,4	1147,9	1329,9	1435
Ordonate măsurate la schimbătorul nr. 47	336	440	554	682	824	976	1138	1330	1435
Diferențe (mm)	2,0	0,6	0,3	0,6	0,3	- 3,4	- 9,9	0,1	0,0

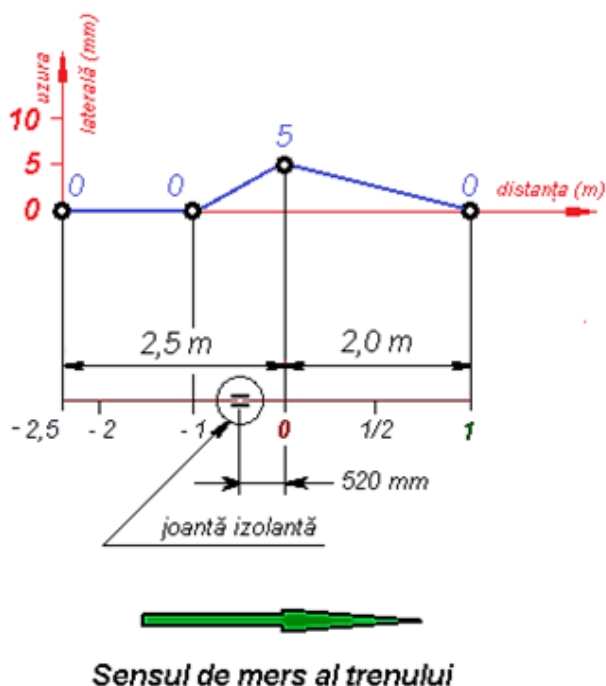
**Figura nr.13** – Diagrama uzurii laterale a șinei de pe firul exterior al curbei liniei abătute

Au fost efectuate verificări cu șublerul de măsurat uzura șinei în punctele „-1”, „0” și „1”. După analizarea datelor măsurate privind uzura șinei s-a constatat că uzura verticală „UV” și uzura laterală „UI” a șinei se încadrau în limitele admise de *Instrucția de norme și toleranțe pentru construcția și întreținerea căii - linii cu ecartament normal - nr.314/1989*, la tabelul 24 respectiv tabelul 25 și de „Prescripțiile tehnice privind măsurarea uzurilor verticale și laterale ale șinelor de cale ferată” aprobate prin ordinul nr.30/1298/1987 al DLI București(Fig.nr.13).

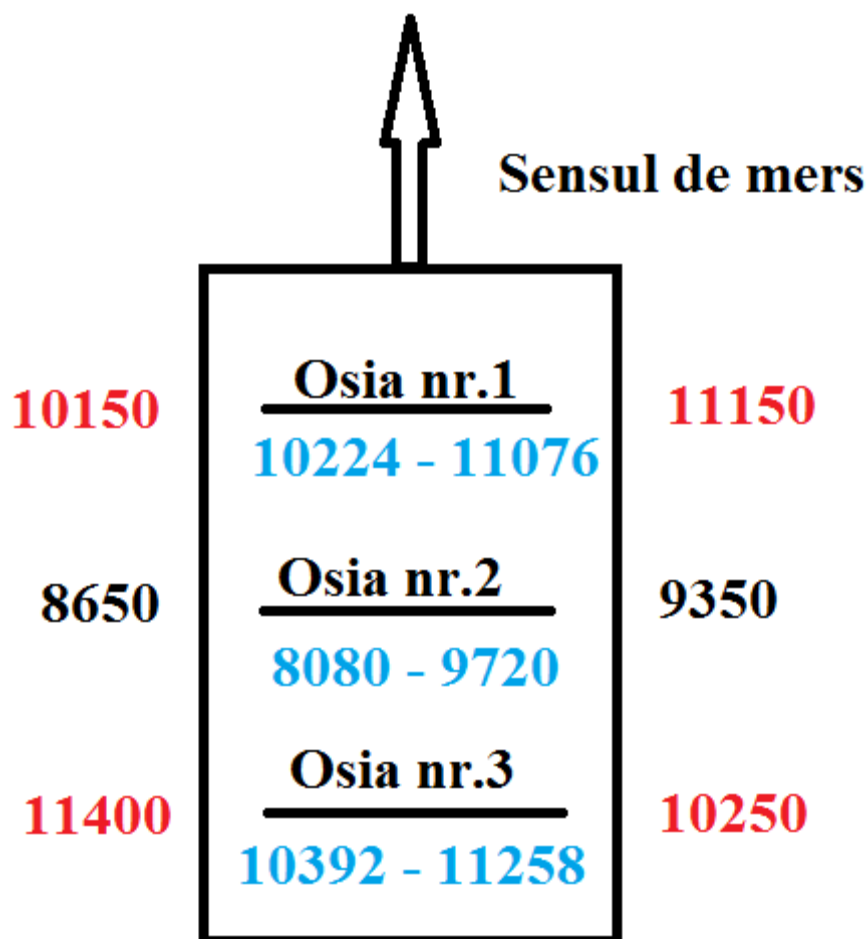
**Fig. nr.14** – repartizarea sarcinilor pe roți și osii la boghiul nr.1

De asemenea, nici sarcinile pe roțile osiei nr.3 nu se încadrau în domeniul admis de ordinul menționat, roata din partea stângă fiind mai grea cu 142 kg față de domeniul maxim admis, iar roata din dreapta fiind mai ușoară cu 142 kg față de domeniul minim admis. Astfel, roata din stânga, era mai grea cu 1150 kg față de roata din dreapta, respectiv cu 284 kg mai grea decât diferența dată de domeniul +/- 4% admis (866 kg)– **Fig.nr.14.**

În aceeași figură se poate observa și faptul că roata din partea stângă sens de mers a osiei nr.1 (cea care a escaladat), era mai ușoară și decât roata din stânga a osiei nr.3 (ultima a boghiului) cu 1250 kg.

În – **Fig.nr.14** s-a notat utilizând culoare albastră domeniul admis, conform ordinului menționat anterior, pentru roțile aceleiași osii, utilizând culoare neagră valoarea sarcinilor pe roți la osia nr.2 care se încadrau în domeniul admis și utilizând culoare roșie sarcinile pe roți la osiile nr.1 și nr.3, care nu se încadrau în domeniul admis. Se poate observa, așa cum s-a menționat anterior, un dezechilibru în ceea ce privește valoarea acestor sarcini, roata din partea stângă a primei osii în sensul de mers (cea care a escaladat flancul activ al șinei) fiind mai ușoară cu 1000 kg față de roata din dreapta și cu 1250 kg față de roata de pe aceeași parte a ultimei osii a boghiului. Menționăm faptul că locomotiva a circulat cu prima osie în stare deraiată o distanță de 24 metri, iar urmare a producerii accidentului, adaosurile de la arcurile cu straturi de cauciuc tip „metalastik” nu prezentau urme noi de deplasare ale acestora.
