## RAPORT DE INVESTIGARE

privind accidentul feroviar produs la data de 20.05.2017,  
pe raza de activitate a Sucursalei Regionale de Căi Ferate Timișoara,  
secția de circulație Livezeni – Lupeni, stația CFR Livezeni,  
prin deraierea de primul boghiu, în sensul de mers, al celui de-al 33-lea vagon din compunerea  
trenului de marfă nr.23815  
(aparținând operatorului de transport feroviar de marfă SNTFM „CFR Marfă” SA)

Ediție finală 16 mai 2018

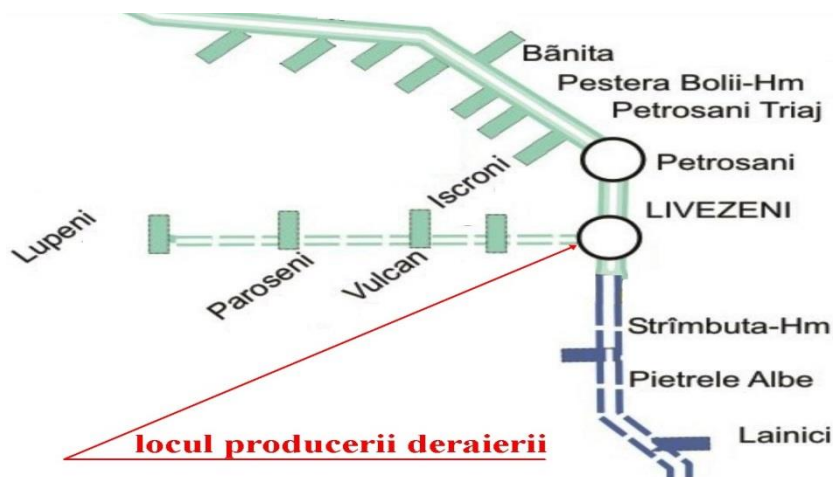
**Fig.nr.1**

Prima urmă de deraiere a fost identificată la km 84+825, pe flancul activ al șinei de la interiorul curbei (șina din partea stângă a căii, având ca referință sensul de mers al trenului). Această urmă a fost produsă prin căderea între firele căii a roții din partea stângă a primei osii a vagonului nr.81536651217-7. Roata deraiată a circulat o distanță de 25 m, după care a lovit eclisa de la interiorul căii a joantei mecanice situate la km 84+800, și după parcurgerea a încă unei distanțe de 0,5 m, s-a produs escaladarea șinei de la firul exterior al curbei de către roata din partea dreaptă corespondenta celei deraiate. Osia de atac a circulat în stare deraiată de ambele roți o distanță de 4,65 m, după care a fost antrenată în deraiere și osia nr. 2 a boghiului. Vagonul a circulat cu boghiul deraiat de ambele osii încă cca 15 m după care s-a oprit. Distanța totală pe care vagonul a circulat deraiat a fost de 45m.

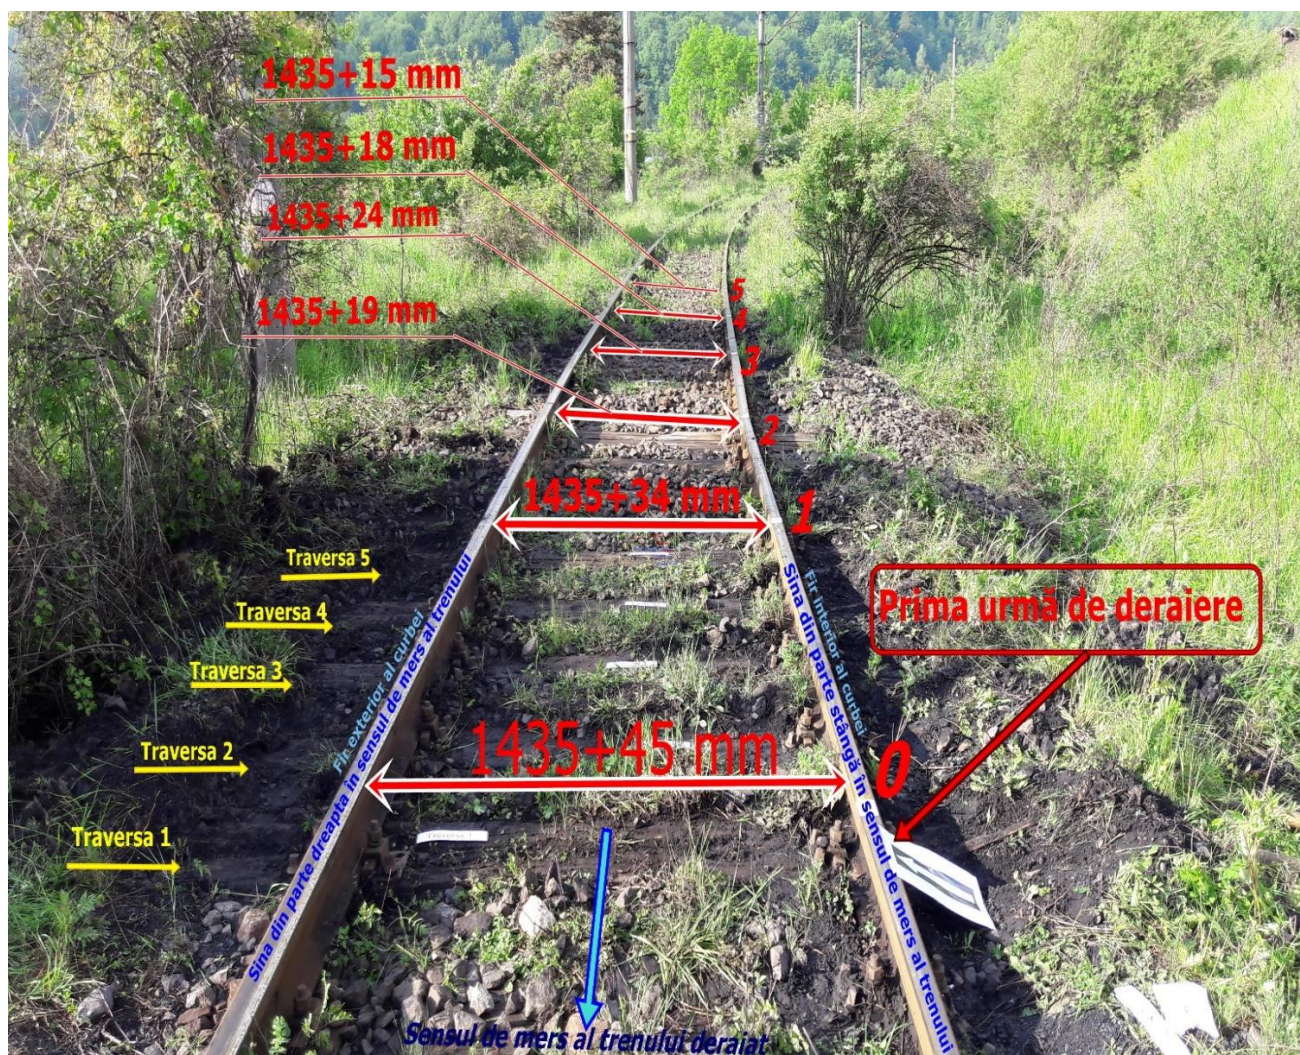
Fig. nr.3

Linia de cale ferată a fost pichetată la o echidistanță de 2,5 m, începând cu locul primei urme de deraiere în sens invers de mers al trenului cu picheți numerotați de la 0 la 10 (fig.3). În aceste puncte s-au măsurat ecartamentul căii, nivelul transversal și valorile săgeților la lungime unei coarde  $c = 10$  m. În punctele 0 și 1, nu s-au putut efectua măsurători ale săgeților în curbă datorită deformațiilor produse în urma deraierii la suprastructura căii.

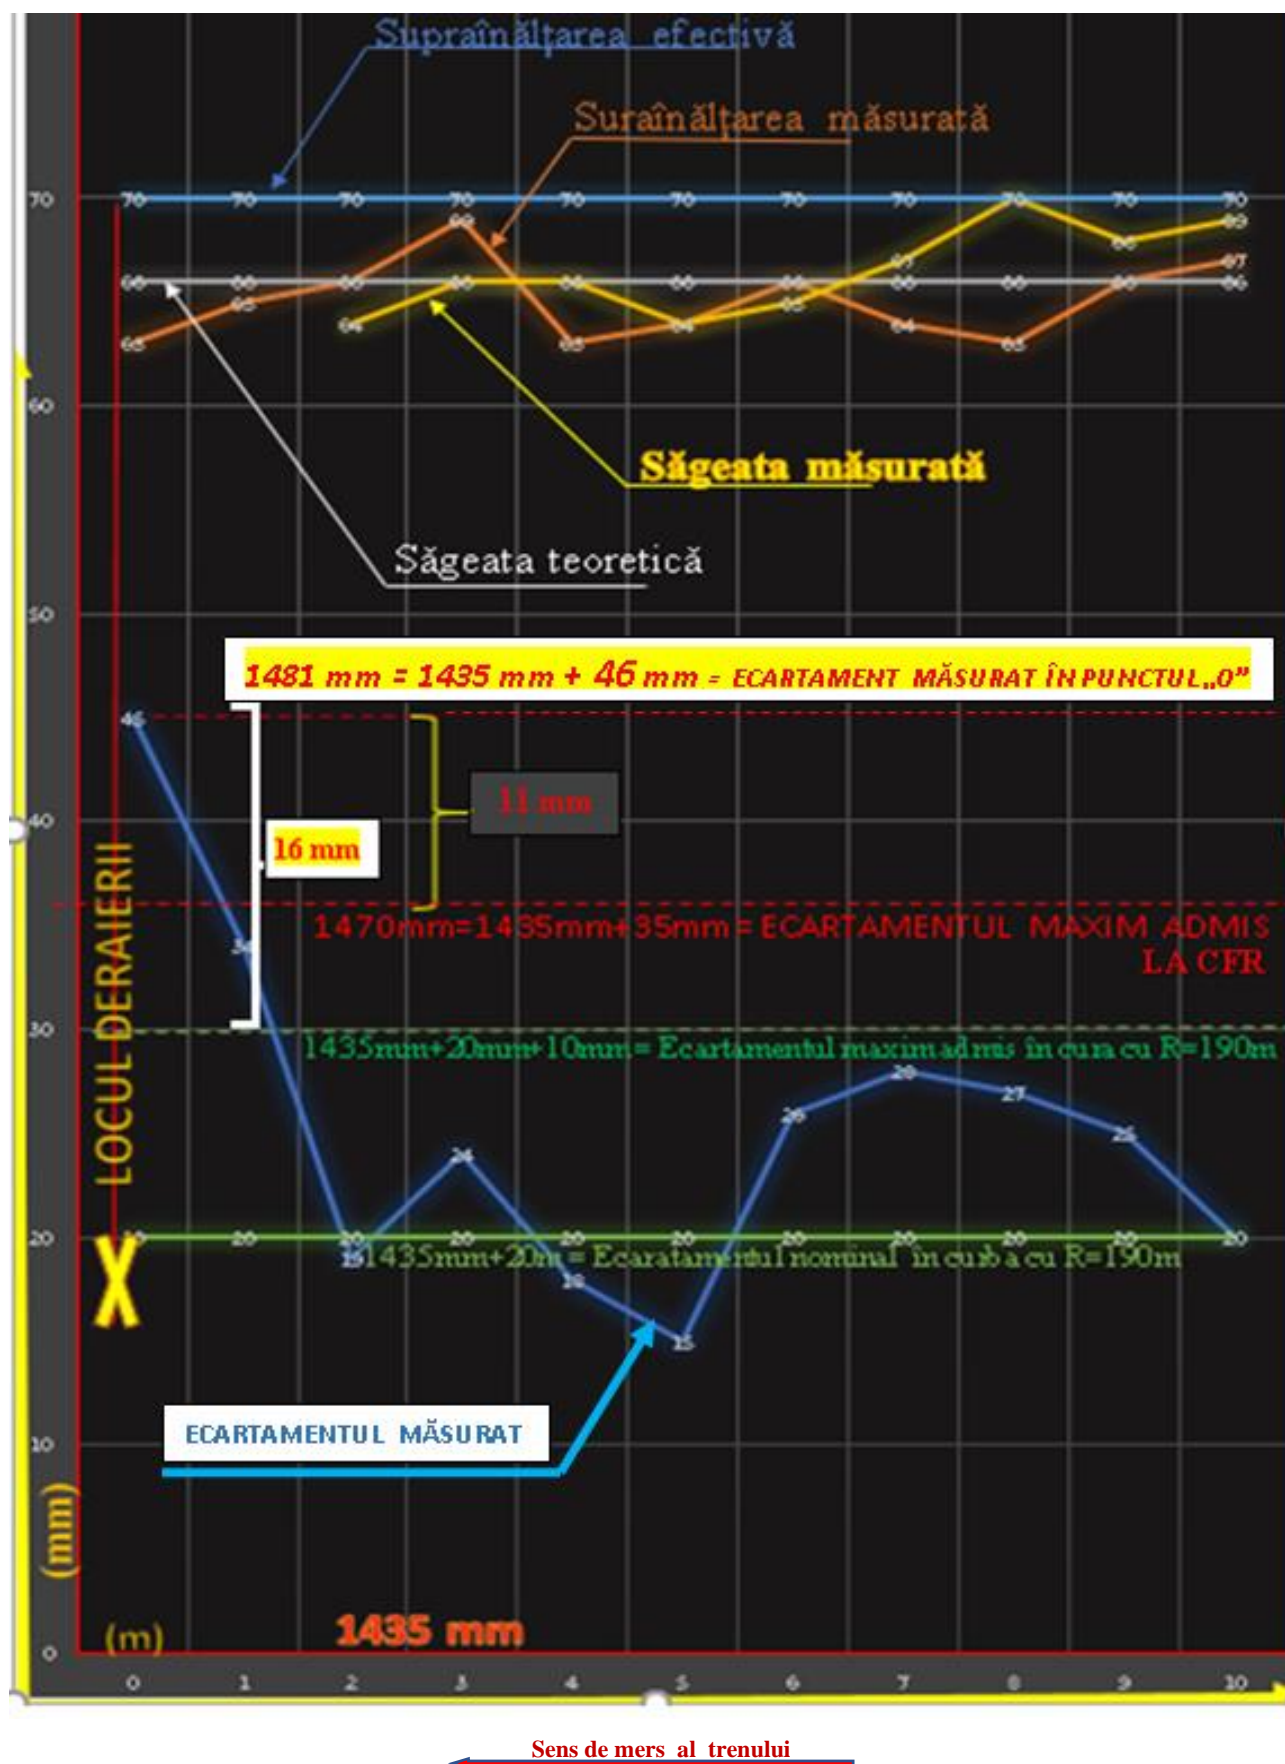
Valorile teoretice și cele măsurate în aceste puncte, ale săgeții (F), ecartamentului (E) și ale supraînălțării/nivelului transversal (N), sunt prezentate mai jos sub forma de diagrame:

Fig. nr.4. Diagramele E-N-F - punctele 1-20

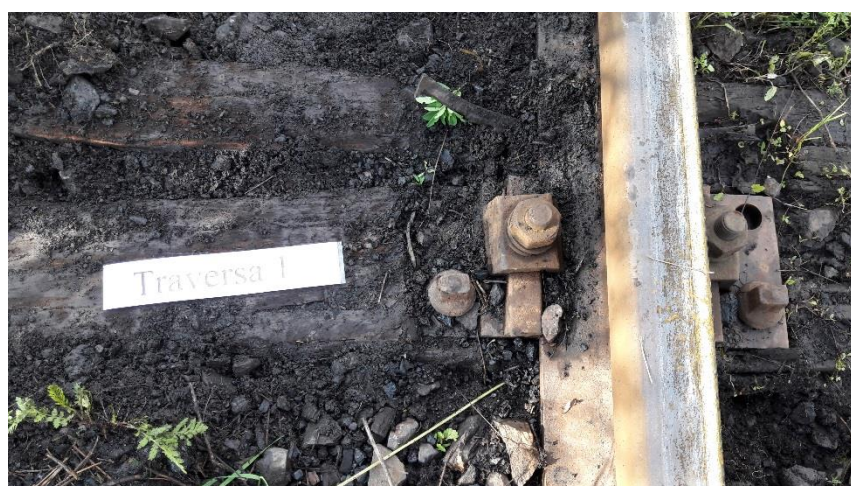
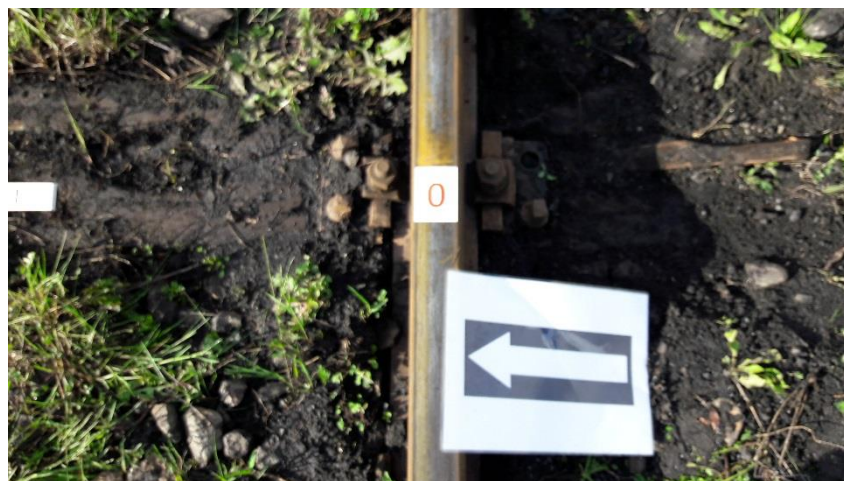
**Foto nr. 1** – Traversa nr. 1 (firul exterior al curbei/șina din partea dreaptă în sens de mers)

**Foto nr.2** – Traversa nr. 1 (firul interior al curbei/șina din partea stângă în sens de mers)

Defectele pe care le aveau aceste traverse se încadrau în tipurile de defecte care, în conformitate cu prevederile art.25, alin.(2) și alin.(4) din Instrucția de norme și toleranțe pentru construcția și întreținerea căii - linii cu ecartament normal - nr.314/1989, impuneau înlocuirea acestora.

Existența acestor defecte/neconformități prezentate anterior, au favorizat deplasarea laterală a ansamblului șină - placă metalică având ca efect creșterea ecartamentului căii peste limitele toleranțelor admise în exploatare, deplasare produsă sub acțiunea forțelor dinamice transmise șinei de roțile materialului rulant la deplasarea acestuia pe o zonă în curbă circulară cu raza  $R = 190\text{m}$ .

S-a întocmit program de măsuri pentru remedierea deficiențelor constatate: rectificarea ecartamentului, activarea/ completarea prinderilor și înlocuiri ale traverselor de lemn necorespunzătoare. În luna august a anului 2017 Secția L 9 Simeria a fost aprovizionată cu 800 traverse normale de lemn noi și cu un nr.de 140 traverse normale de lemn semi-bune (recuperate din cadrul altor lucrări). Cu personalul propriu al secției au fost înlocuite în curbe 550 traverse de lemn normale noi și 150 traverse de lemn SB (Linia 117 Livezeni - Iscroni; linia 116 D I – stația Petroșani curba km 77+400/800 și pe curbele L116 DI-II Crivadia – Merișor - Bănița – Petroșani).

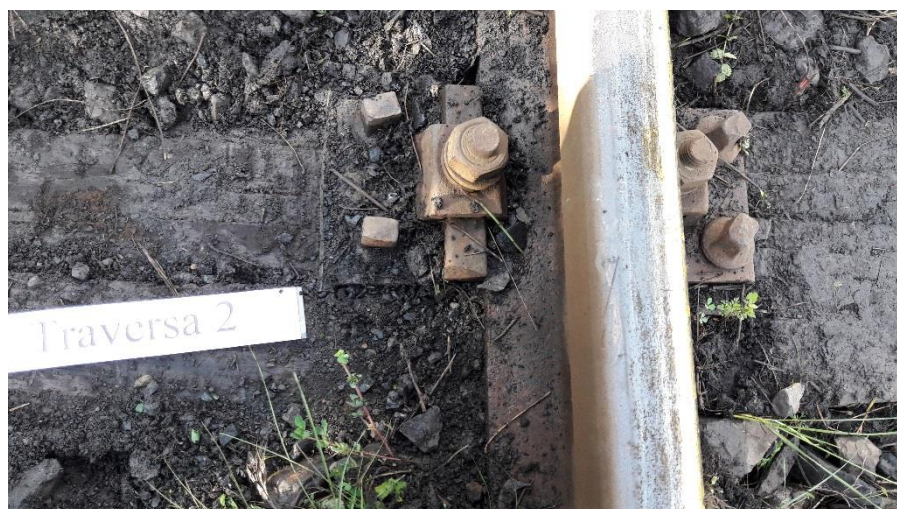
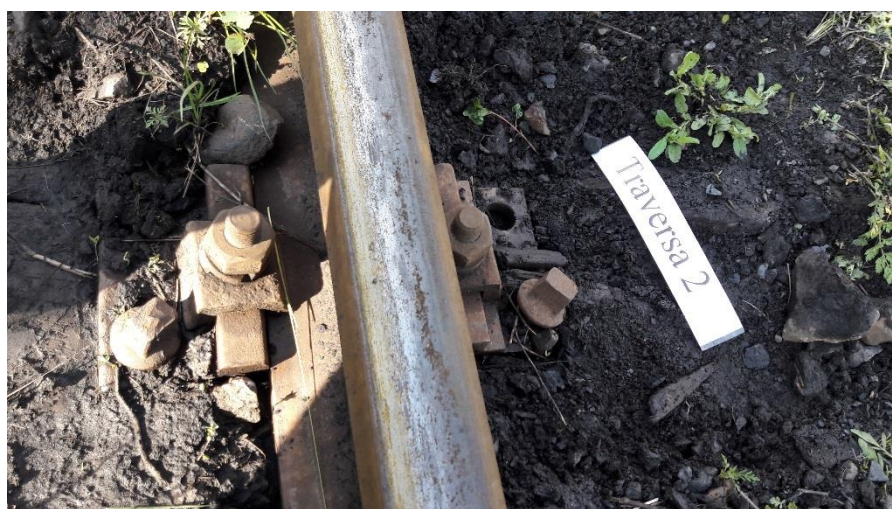
**Foto nr.3** – Traversa nr. 2 (firul exterior al curbei/șina din partea dreaptă în sens de mers)

**Foto nr.4** – Traversa nr. 2 (firul interior al curbei/șina din partea stângă în sens de mers)

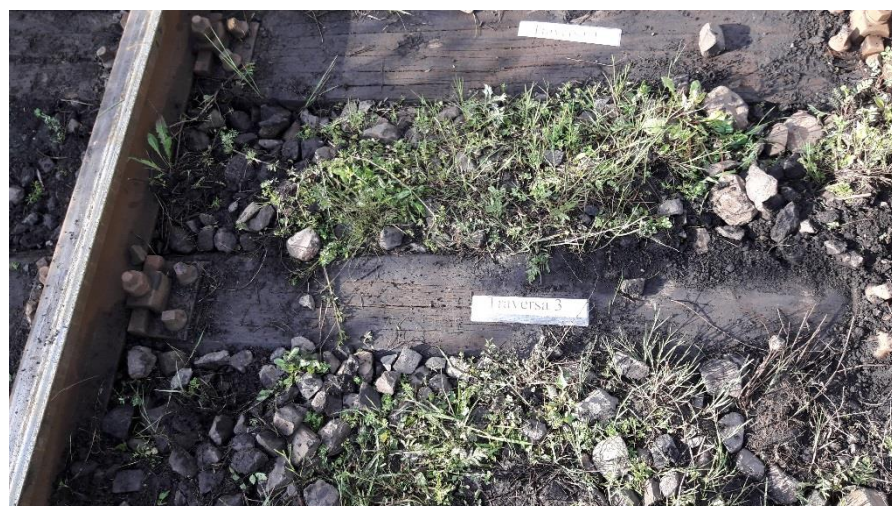
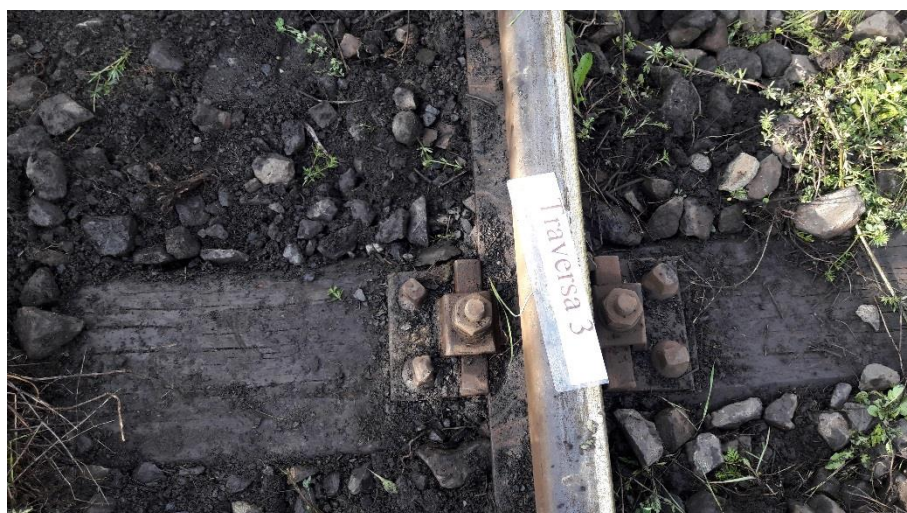
**Foto nr. 5** – Traversa nr. 3 (firul exterior al curbei/șina din partea dreaptă în sens de mers)

**Foto nr. 6** – Traversa nr. 3 (firul interior al curbei/șina din partea stângă în sens de mers)

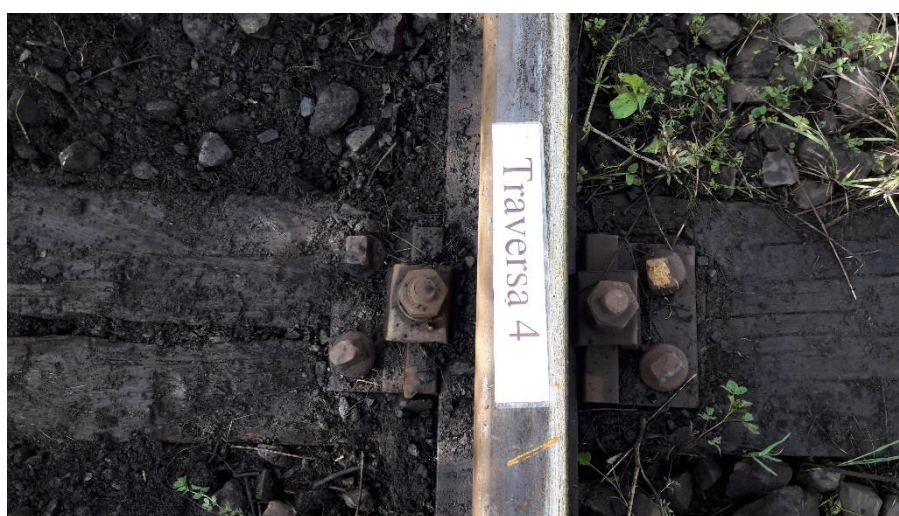
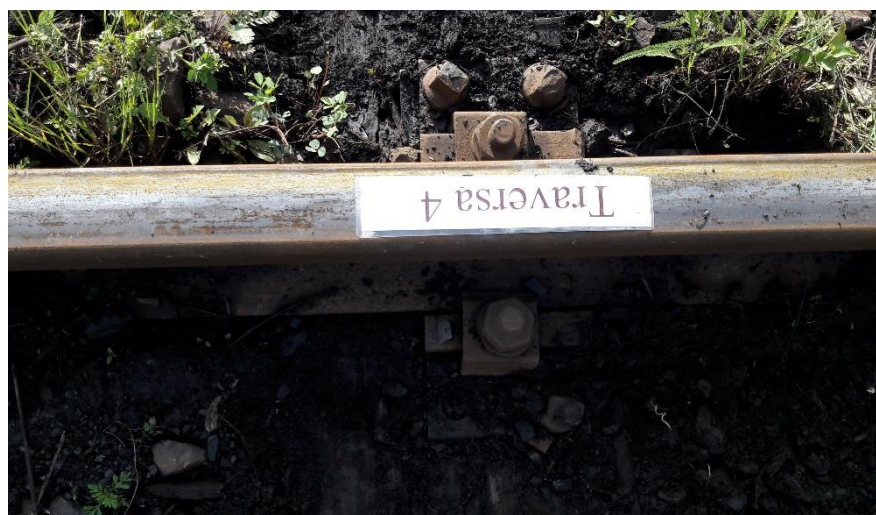
4.	Crăpături longitudinale. La șina din partea dreaptă cu 4 tirfoane pe placă, iar la șina din partea stângă cu 3 tirfoane pe placă. Traversa prezenta putrezire locală în zona prinderilor, tirfoanele nefiind înfiletate complet.

**Foto nr. 7** – Traversa nr. 4 (firul exterior al curbei/șina din partea dreaptă în sens de mers)

**Foto nr.8** – Traversa nr. 4 (firul interior al curbei/șina din partea stângă în sens de mers)

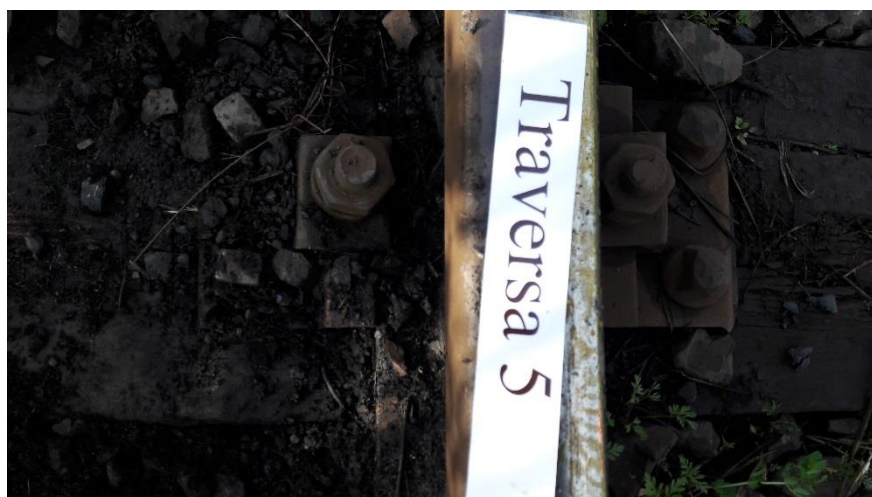
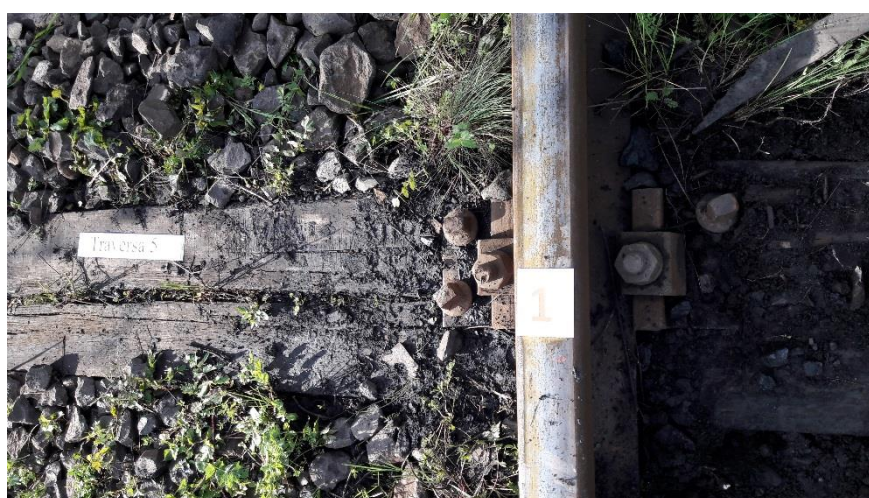
5.	Crăpături longitudinale. La șina din partea dreaptă cu 4 tirfoane pe placă, iar la șina din partea stângă cu 3 tirfoane pe placă.

**Foto nr.9** Traversa nr. 5 (firul exterior al curbei/șina din partea dreaptă în sens de mers)

**Foto nr.10** – Traversa nr. 5 (firul interior al curbei/șina din partea stângă în sens de mers)

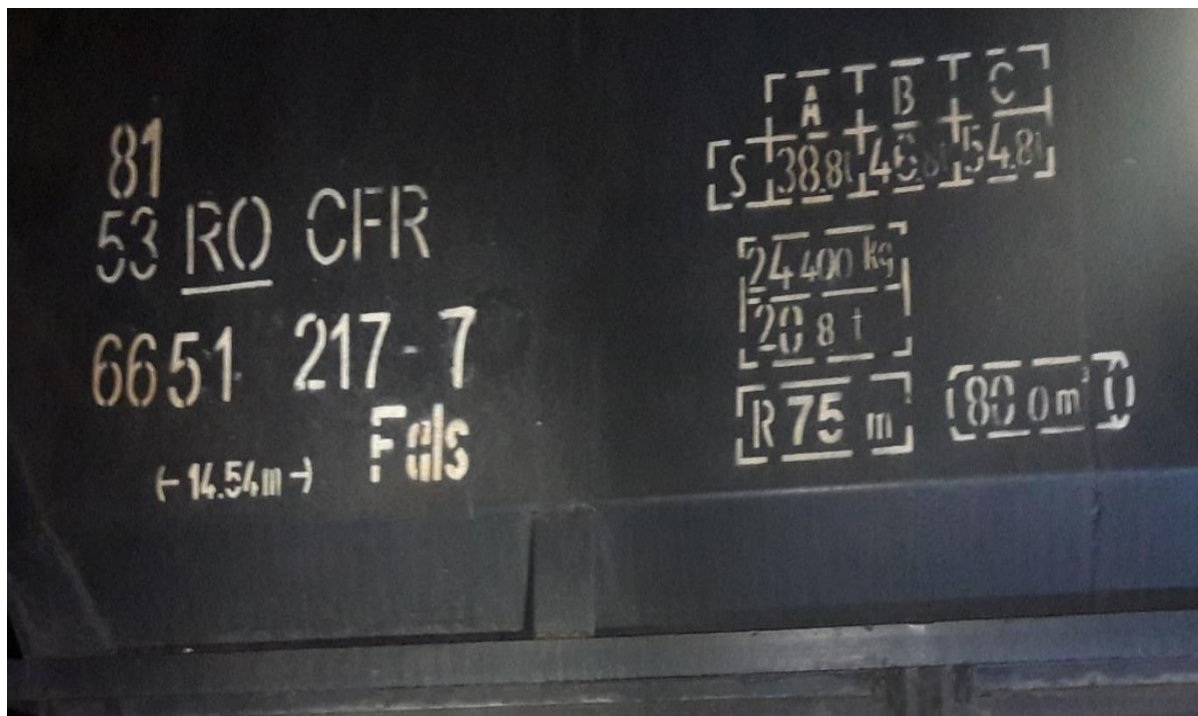
**Foto nr.11**

Întrucât categoria de linie pe care trenul a circulat este de „categoria C” unde sarcina maximă admisă pe osie este de 20 tone, se poate observa că în acest caz sarcina pe osie a fost depășită, vagonul având o sarcină medie pe osie de 20,645 tone (+ 0,645 t peste limita admisă).

Totodată, se poate constata că „limita de încărcare” înscrisă pe vagon a fost de 54,8 tone la categoria de linie C – *poza.nr.11*, iar în acest caz, conform „notei de cântar” încărcătura vagonului a fost de 58,180 tone, rezultând că „limita de încărcare” admisă a vagonului a fost depășită cu + 3,380 tone.
