MINISTERUL TRANSPORTURILOR SI INFRASTRUCTURII  
AUTORITATEA FERROVIARA ROMANA - AFER

ORGANISMUL DE INVESTIGARE FERROVIAR ROMAN

## **RAPORT DE INVESTIGARE**

al incidentului feroviar produs la data de 18.02.2012  
la semnalul de intrare Y al haltei de mișcare Itești

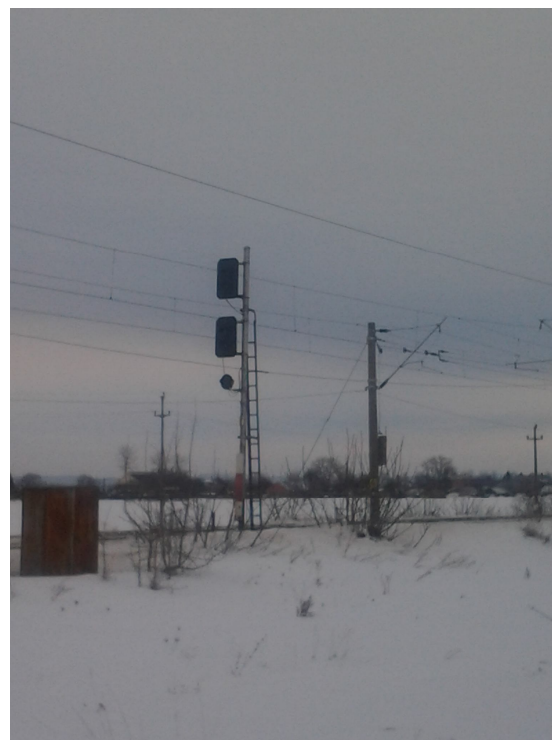
Incidentul feroviar a constat în depășirea semnalului de intrare Y al haltei de mișcare Itești (stins), de către trenul 5422 aparținând SNTFC „CFR Călători”SA – RTFC Iasi.

Semnalul de intrare era stins, neafișând nici o indicație (toate “focurile” acestuia erau stinse).

La ora 6:30, electromecanicul SCB s-a deplasat pe teren pentru remedierea deranjamentului la semnalul de intrare Y , conform înscrisurilor din RRLISC cu nr. 214. La ora 6:44, din condica portativă, electromecanicul SCB a transmis către IDM de serviciu terminarea verificărilor la semnalul Y și restabilirea funcționării normale a semnalului după înlocuirea becului ars de la indicația ROȘU.
