## RAPORT DE INVESTIGARE

privind accidentul feroviar produs la data de 14.02.2013 pe raza de activitate a Sucursalei  
CREÎR CF Galați, între stațiile Galați Brateș și Cătușa, în circulația trenului de marfă nr.76052.

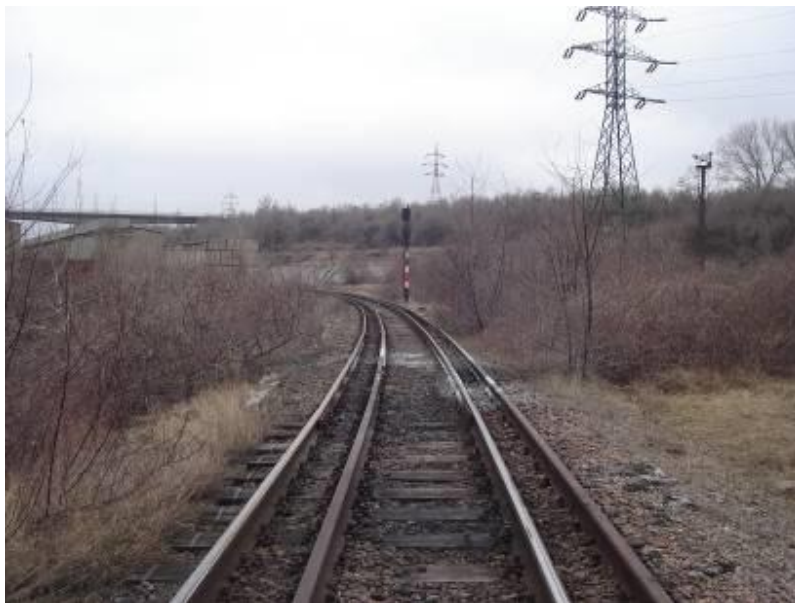
Pe distanța Galați Brateș – Cătușa, comisia de investigare nu a constatat deficiențe la linii și la instalațiile SCB, datorită declanșării incendiului la locomotiva DA 67-1069-3 (fig.1);

**Fig.1 Locul unde s-a produs accidentul**

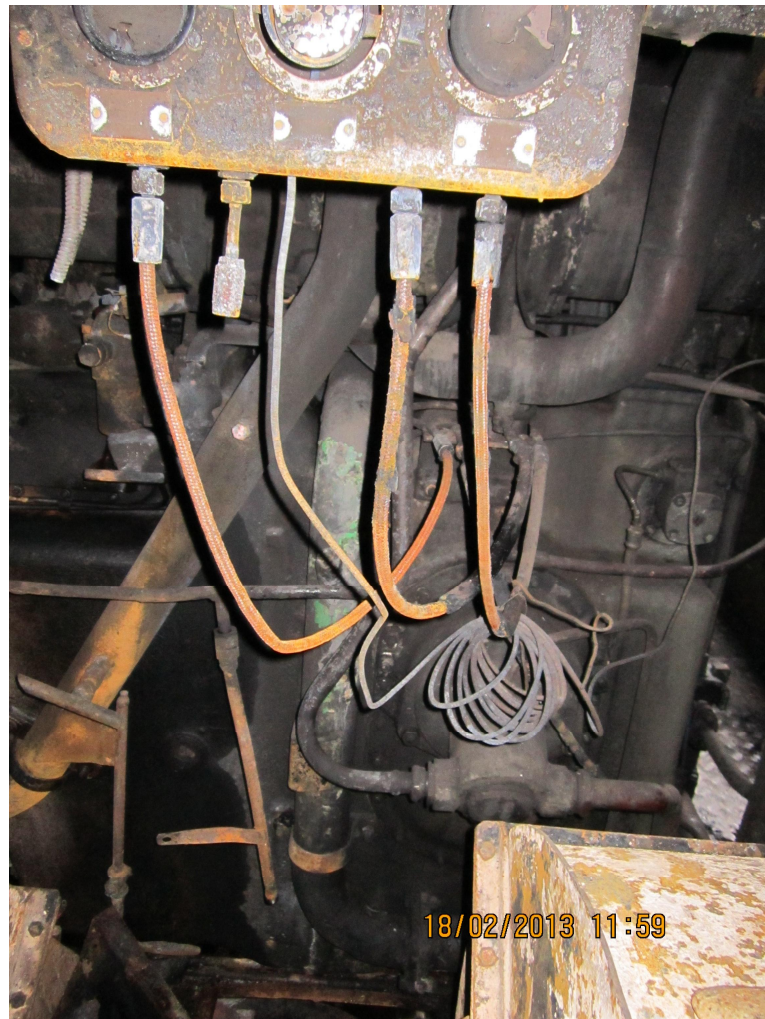
**Fig.2 Zona aparatelor din sala masinii avariate**

- aparatele de rulare și ciocnire în bună stare de funcționare;
- manometrele și termomanometrele de ulei și apă motorului diesel degradate ( supuse unui regim termic cu temperaturi mari) (Fig.2);

- tuburile elastice din instalația de răcire a motorului diesel, de ungere cu ulei a motorului diesel precum și din instalația de alimentare cu combustibil a motorului diesel degradate ( carbonizate ) (Fig.2);

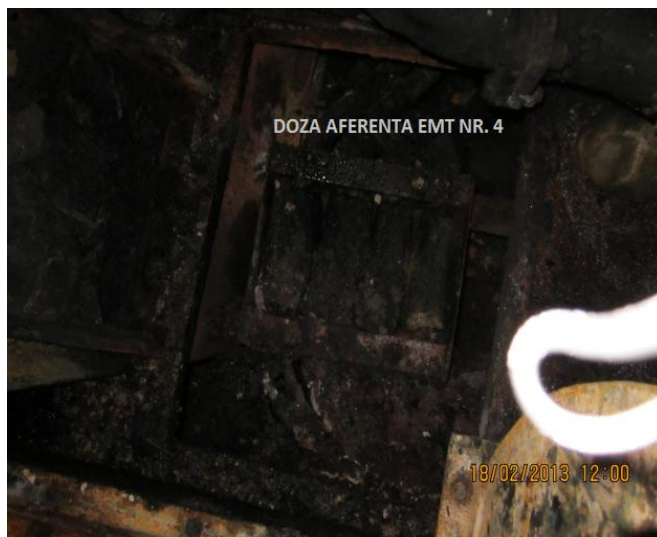
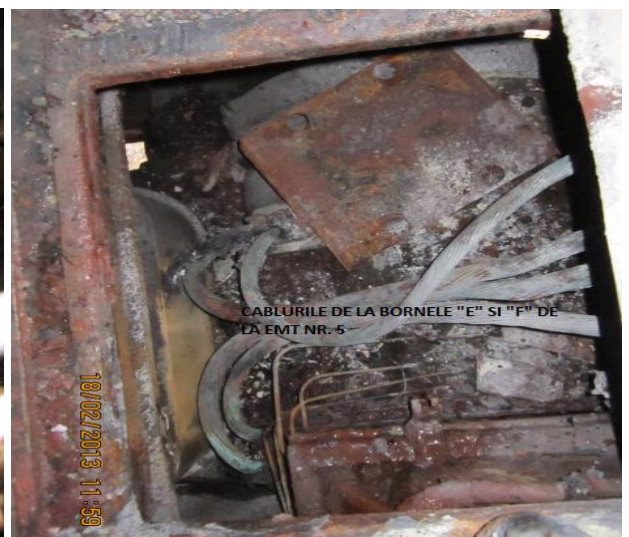
**Fig.3 Cablurile de forță de la EMT 4 și EMT 5**

- electroventilatorul EMT la boghiul nr. 2 degradat datorită încălzirii excesive;
- cablurile de forță ale motoarelor de tracțiune nr. 4 și 5 cu izolația degradată (carbonizată) (Fig.3);

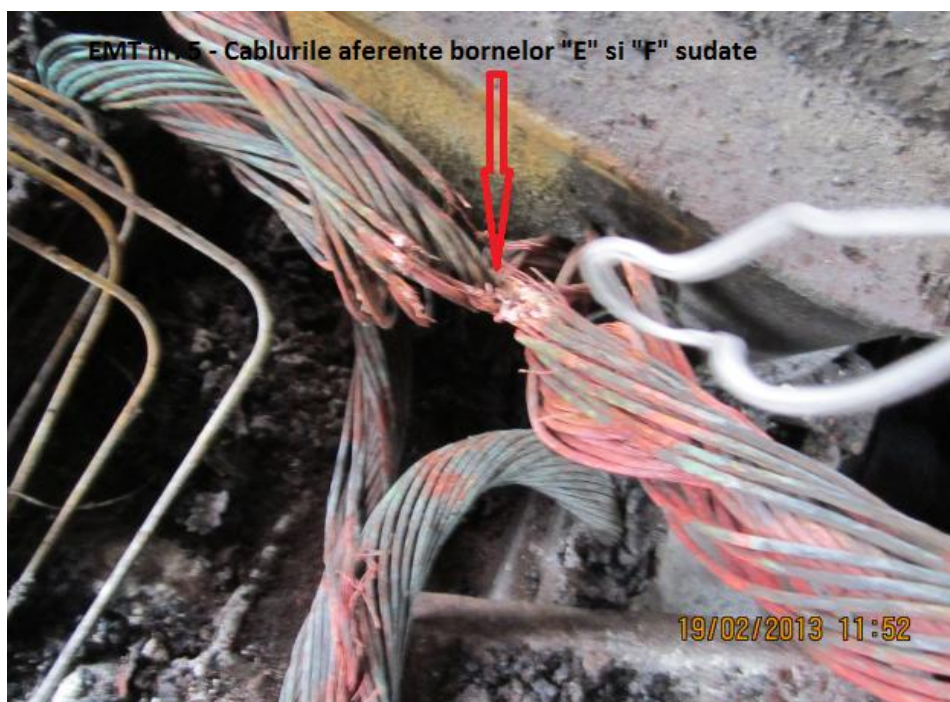
**Fig.4 Motorul de tracțiune nr. 5 - Cablurile E și F sudate**

- cablurile de forță de la bornele E și F sudate la o distanță de cca 300 mm de la ieșirea din carcasă, la motorul de tracțiune nr. 5 (Fig.4).
- pierderi de motorină și ulei la motorul diesel (Fig. 5);

În timpul remorcarii trenului pe secția Galați Brateș – Cătușa, motorul diesel și motoarele de tracțiune fiind solicitate la sarcină maximă, a avut loc încălzirea cablurilor de forță, cu potențiale diferite, aferente bornelor E și F ale motorului de tracțiune nr. 5.

Datorită scăderii rezistenței de izolație ca urmare fenomenului de îmbătrânire s-a produs străpungerea izolației cablurilor la o distanță de aproximativ 300 mm de bornele motorului de tracțiune 5 concomitent cu producerea unui scurtcircuit ce a avut drept urmare sudarea cablurilor și aprinderea învelișurilor acestora. Propagarea incendiului a fost favorizată de starea precară de curățenie a motoarelor de tracțiune urmare pierderilor de combustibil și ulei din instalațiile respective.

Incendiul s-a produs ca urmare a scurtcircuitului apărut la cablajul de forță al motorului de tracțiune nr.5, urmare a scăderii rezistenței de izolație a învelișurilor cablurilor și străpungerea acestora, fapt ce a condus în final la sudarea cablurilor la o distanță de aproximativ 300 mm de bornele motorului de tracțiune și aprinderea învelișurilor cablurilor.

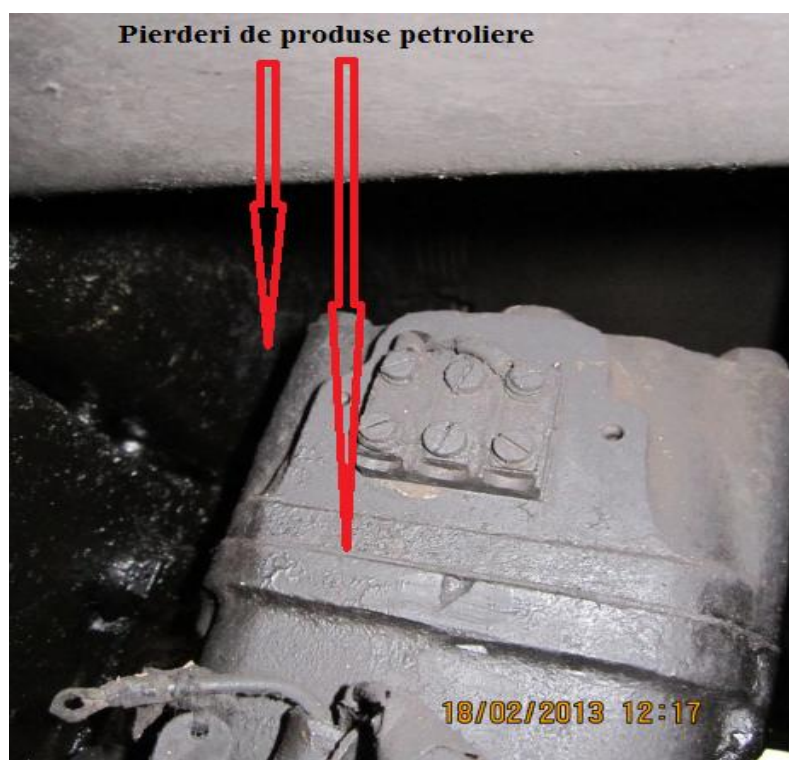
**Fig.5 – Motorul diesel cu pierderi de ulei și motorină**

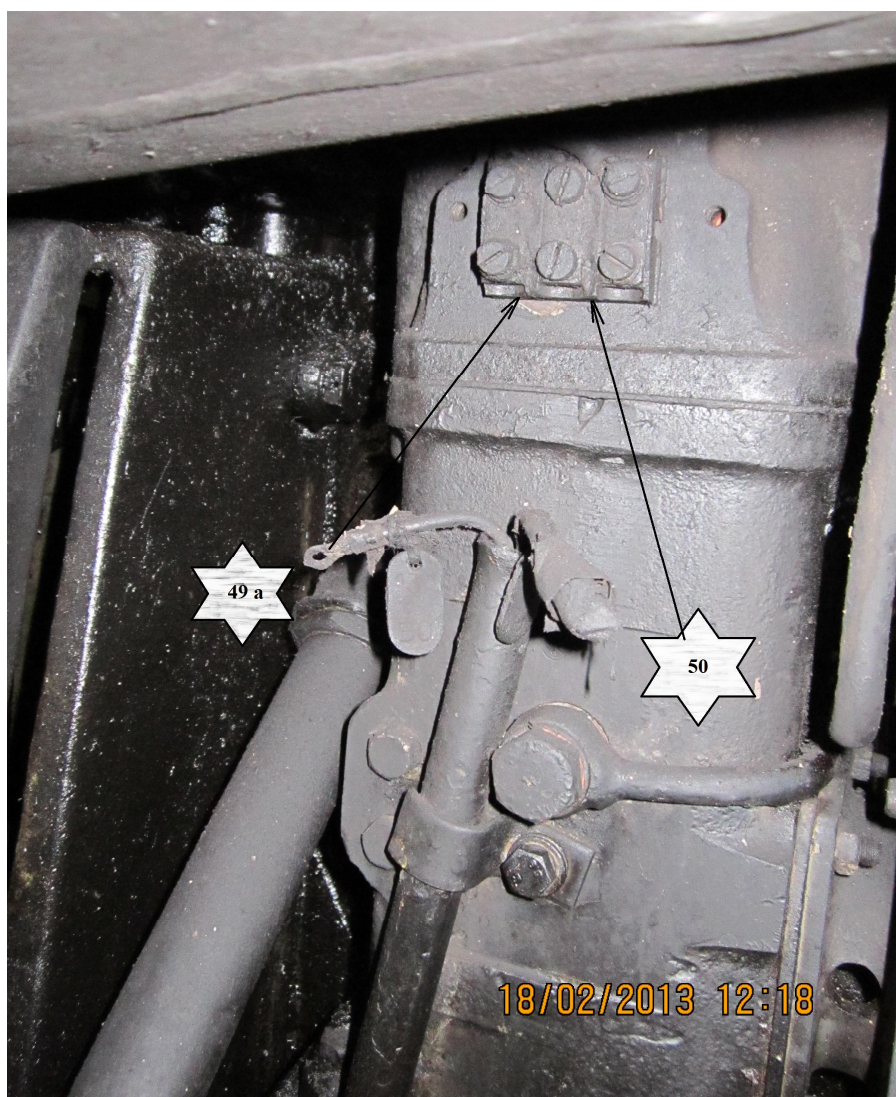
- firele de la instalația de antipatinaj demontate de pe regulatorul mecanic (Fig. 6);
- releele 54 nesigilate (Fig.7 și 8);
- motoarele de tracțiune murdare de produse petroliere ( motorina și ulei) ( Fig. 9)

**Fig.6 Instalatia de antipatinaj de pe regulatorul mecanic**

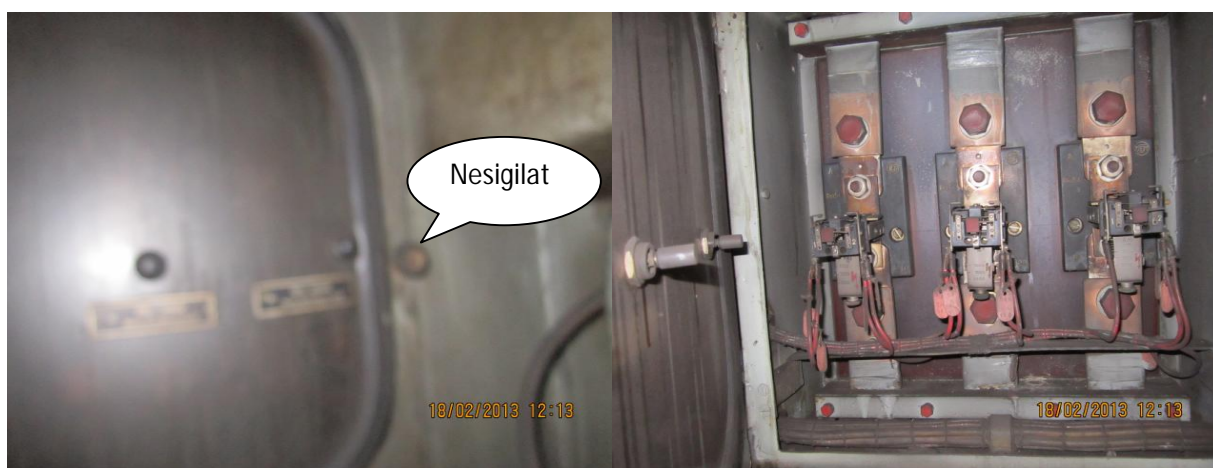
**Fig.7 si 8 Releele maxime de curent 54**

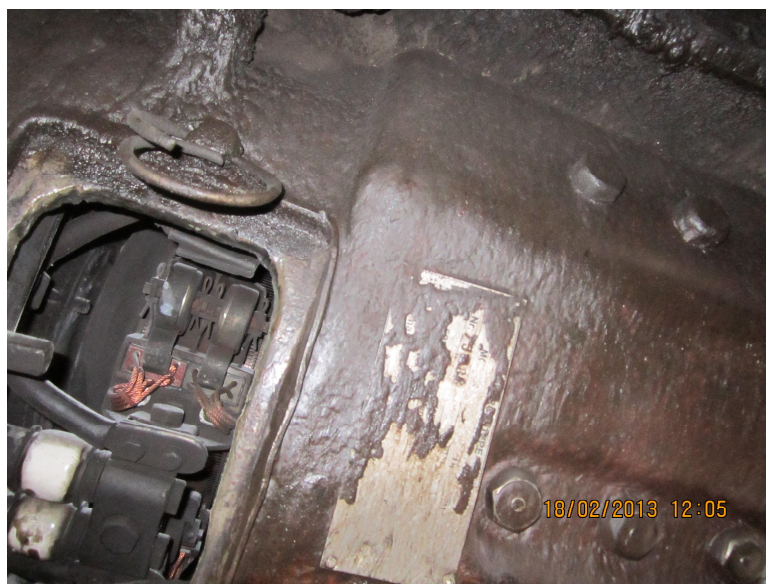
**Fig.9 Starea de curățenie a motoarelor de tracțiune**

- fenomenul de îmbătrânire al învelișurilor cablurilor de alimentare ale motorului de tracțiune nr.5;
- starea precară de curățenie a motoarelor de tracțiune urmare pierderilor de combustibil și ulei din instalațiile respective;
