RAPORT DE INVESTIGARE

al incidentului feroviar
produs în Stația CF Drobeta Turnu Severin la data de 09.03.2012

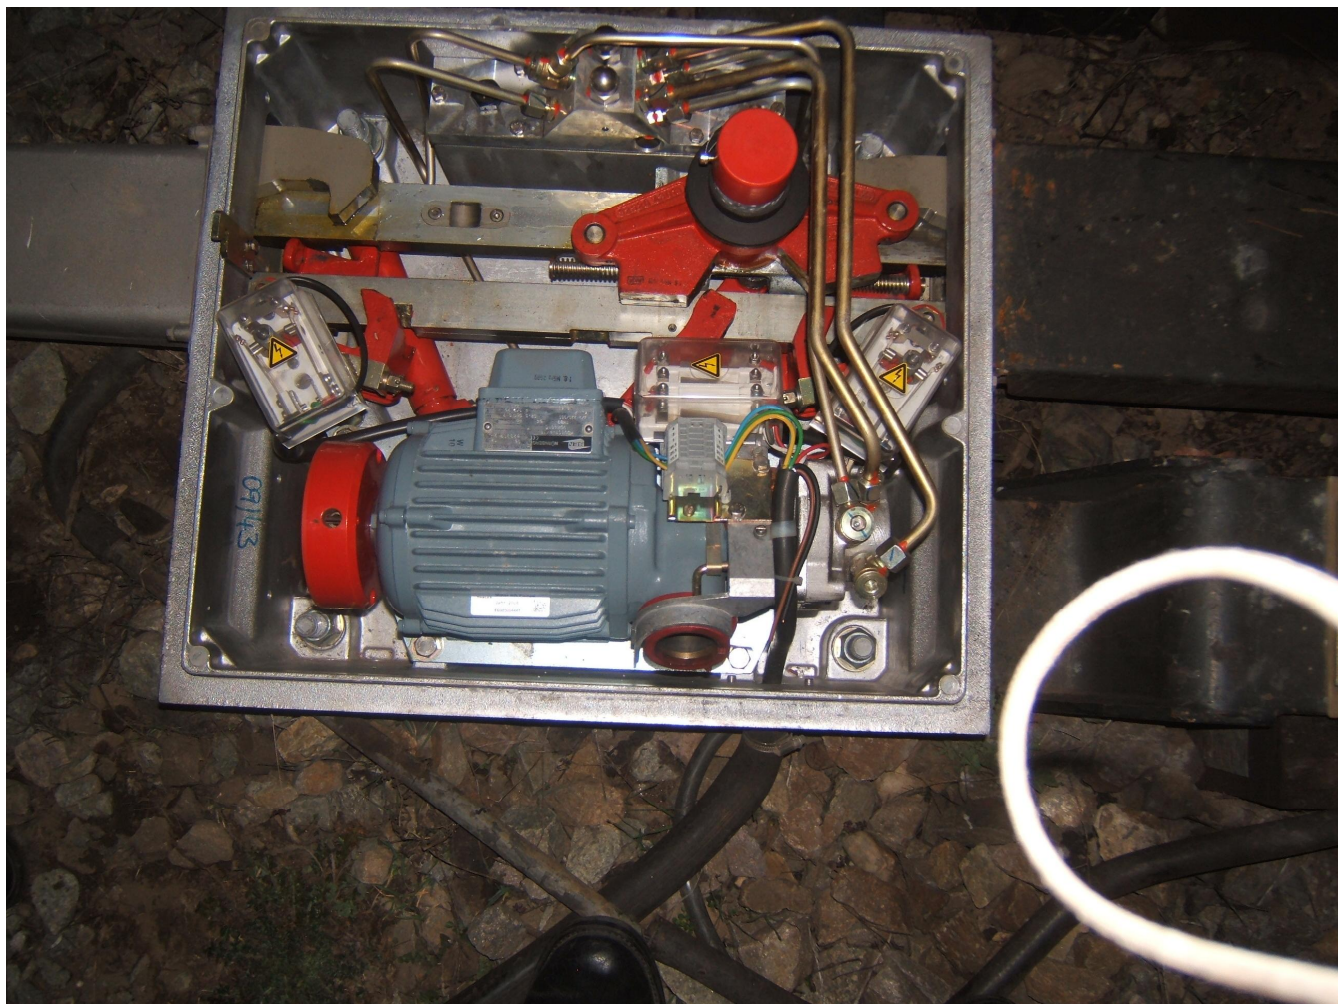
Consecințele incidentului au constat în acționarea necomandată a mecanismului de manevrare a macazului nr. 27 din poziția „acces stanga” pentru poziția „ acces dreapta” (vezi foto 1)

foto 1. Mecanism de manevrare macaz nr. 27
