RAPORT DE INVESTIGARE

a accidentului feroviar

produs la data de 31.01.2012 între haltele de mișcare Bălănoaia și Stănești

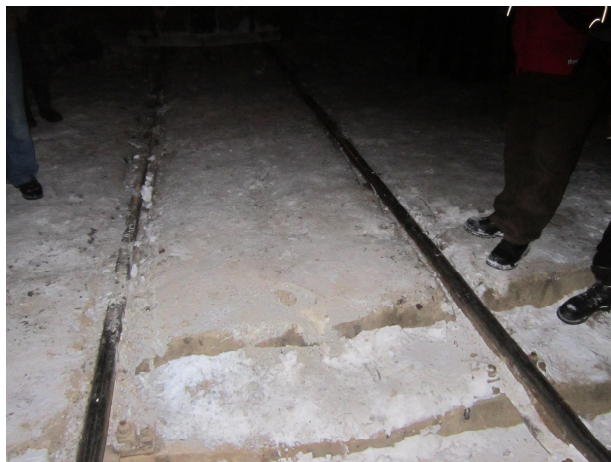
S-a efectuat verificarea tehnică a stării căii prin măsurătoarea cu tiparul la nivel și ecartament din 2,5 m în 2,5 m pe zona deraierii între km 11+005 – km 11+020.

Valorile măsurate nu au depășit toleranțele admise de Instrucția de norme și toleranțe pentru construcții și întreținerea căii-linii cu ecartament normal nr. 314/1989.

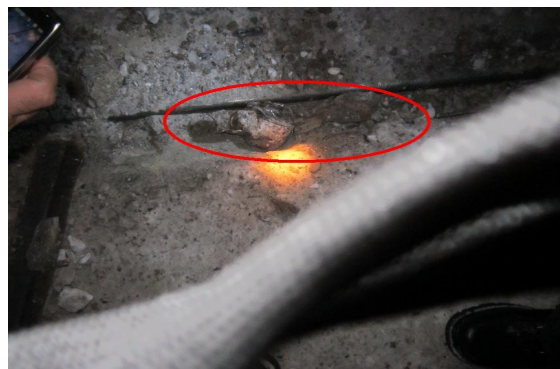
- în jghebul trecerii la nivel corespunzător șinei din partea stângă în sensul de mers al trenului a fost găsită o bucată dintr-o bieleță a unui motor electric de tracțiune;

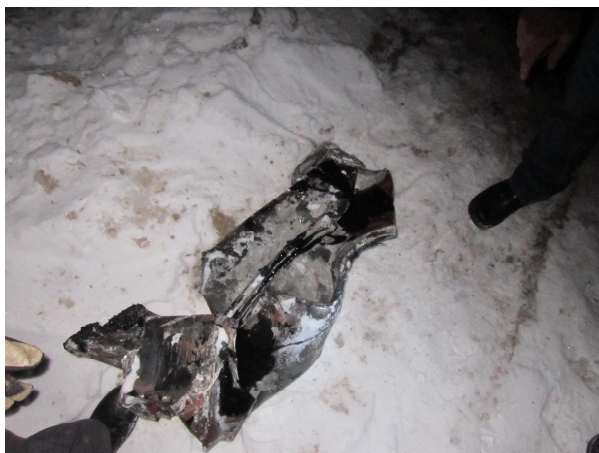
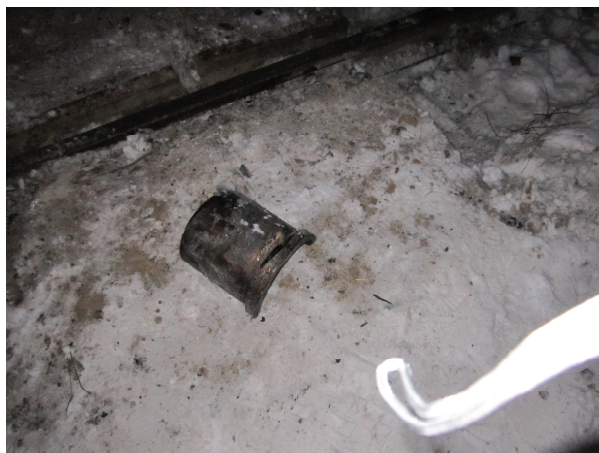
- de asemenea, în zona producerii deraierii au fost găsite următoarele subansamble provenind de la locomotiva deraiată: o altă bucată din bieleta mai sus menționată, o semicarcasă inferioară de la o toba de angrenaj deformată, precum și un semicuzinet metalic de la un motor electric de tracțiune.

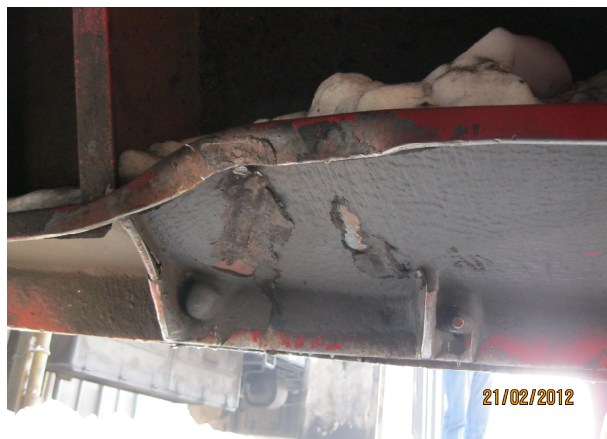
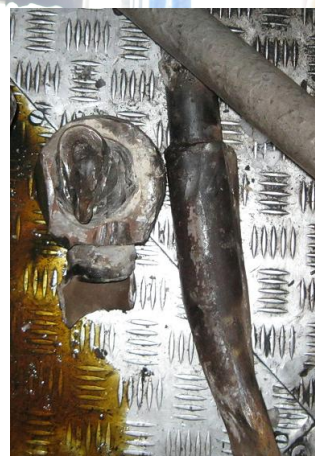
- coroana dințată aferentă osiei nr. 1 era ruptă, lipsind din ea o bucată de circa 20 cm lungime (7 dinți din dantura coroanei);
- 2 suruburi de prindere a coroanei dințate erau retezate iar alte 2 șuruburi prezentau urme de lovire;

Smulgerea bieletei lungi a motorului de tracțiune nr. 1 a fost produsă de ruperea unei bucăți din coroana dințată a osiei nr. 1 urmată de ruperea și desprinderea unor elemente ale angrenajului de tracțiune, în condițiile apariției unei suprasolicitări a locomotivei de remorcare DA 1279 care, după defectarea locomotivei împingătoare, a trebuit să asigure singură remorcarea trenului nr. 92212 (pe o zonă de rampă cu declivitate de 15%).

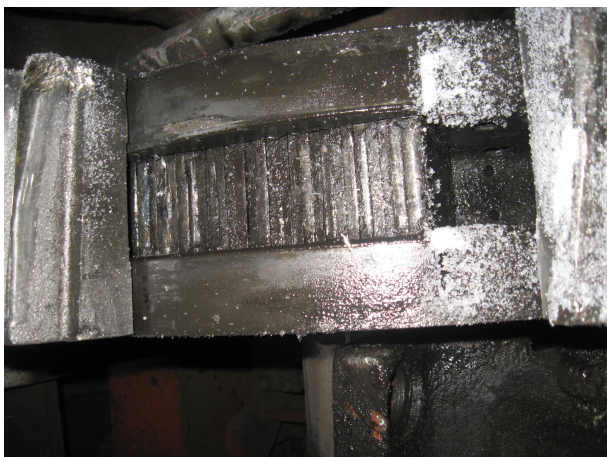
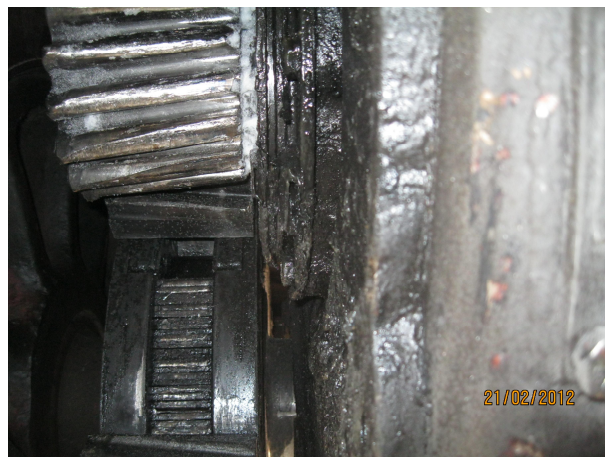
- pinionul motorului de tracțiune nr. 1 avea dantura deformata pe toata circumferința;
