RAPORT DE INVESTIGARE

privind accidentul produs la data de 21.02.2012 pe raza de activitate a
Centrului Regional de Exploatare, Întreținere și Reparații Cluj, secția de circulație
Arad – Oradea, între Hm Ciumeghiu și stația CFR Salonta la km 74+710, prin
deraierea osiei nr. 4 a vagonului remorcă din automotorul care a remorcat trenul de
călători regio nr.15111 aparținând OTF “SC REGIONAL SRL Cluj-Napoca”

Ediția finală 21 martie 2012

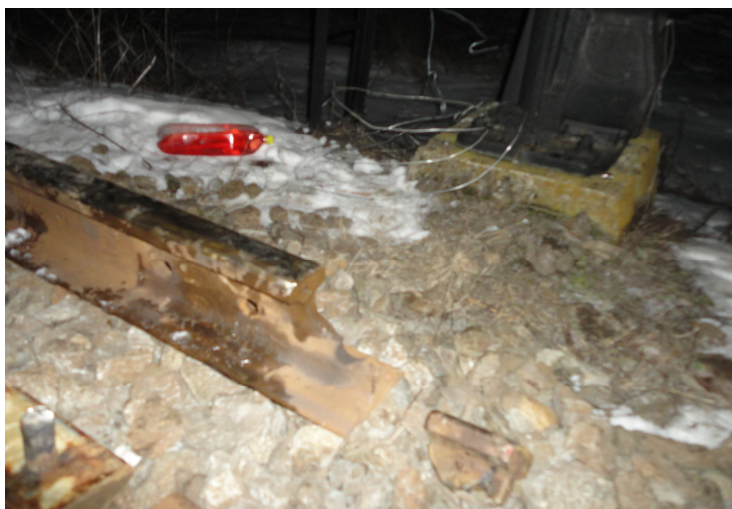
Cauza directă a producerii deraierii o constituie pierderea capacității de ghidare a șinei din parte dreaptă a sensului de mers al trenului, datorită ruperii unui fragment de 12 cm din ciuperca șinei. În aceste condiții roata din partea dreaptă a căzut între firele căii, antrenând în cădere și roata din partea stângă a aceleiași osii.

- ruperea capătului unei șine din alcătuirea joantei izolante lipite, ca urmare a existenței unei fisuri care s-a propagat dinspre acest capăt al șinei spre prima gaura de eclisare. Această fisură s-a propagat prin inimă și ciuperca șinei.

Foto 2 : *Capătul rupt al șinei din alcătuirea joantei izolante lipită*

Deraierea a fost provocată de defectul existent în unul din capetele joantei izolante lipite (în zona profilului electroizolant) manifestat prin propagarea fisurii existente.

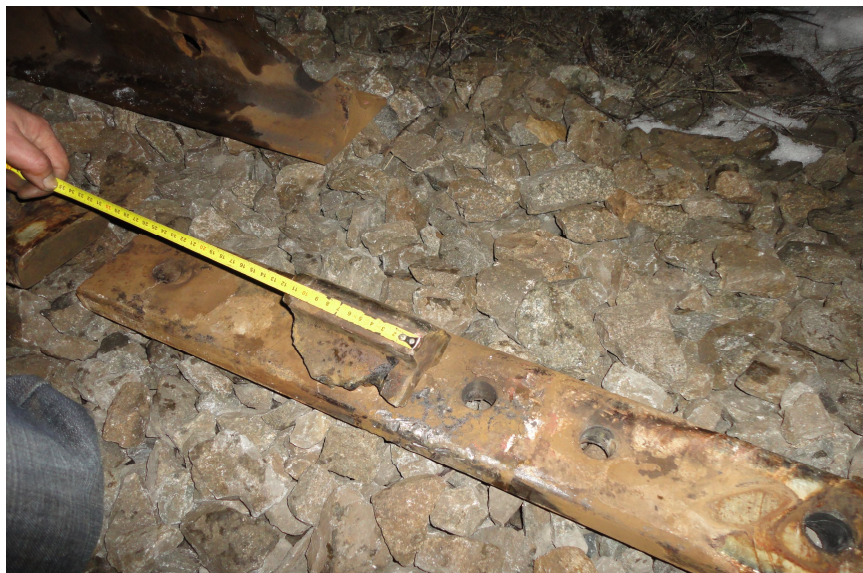
- sosind la faţa locului a văzut trenul deraiat de ultima osie de la boghiul 2 al primului vagon şi că JIL-ul de pe firul drept de la km 74+710 prezenta o ruptură de 12 cm la ciuperca şinei;

Ultima verificare a șinelor în cale cu defectoscopul ultrasonic între Hm Ciumeghiu și stația Salonta a fost efectuată în perioada 18 – 31.10.2011 când s-a descoperit la km 74+710 o șină defectă de categoria I cu defect 53.1.c conform „Instrucțiuni pentru determinarea defectelor șinelor și pentru verificarea șinelor în cale” nr. 306.

Foto 3 : *Fragmentul rupt din șină*
