RAPORT DE INVESTIGARE

privind accidentul feroviar produs la data de 18.02.2013 pe raza de activitate a Sucursalei
CREÎR CF Constanța, în stația CF Năvodari, în circulația trenului de marfă nr. 89614.

Ediția finală
09 mai 2013

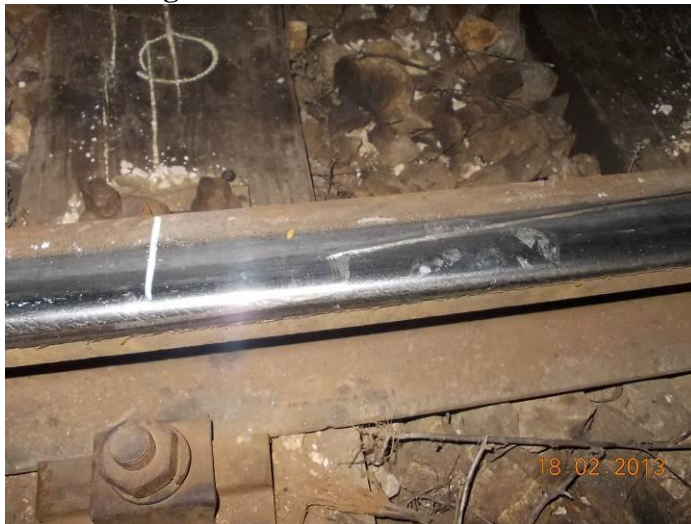
Fig.2 Prima urmă de escaladare

- prima urmă de escaladare a primei roți din stânga sens de mers este în zona traversei nr. 10 de la joantă, km 25+995 (fig. 2);
- a doua urmă de escaladare a celei de a doua roți din stânga sens de mers este la km 25+980 (fig.3);
- traverse de lemn necorespunzătoare.

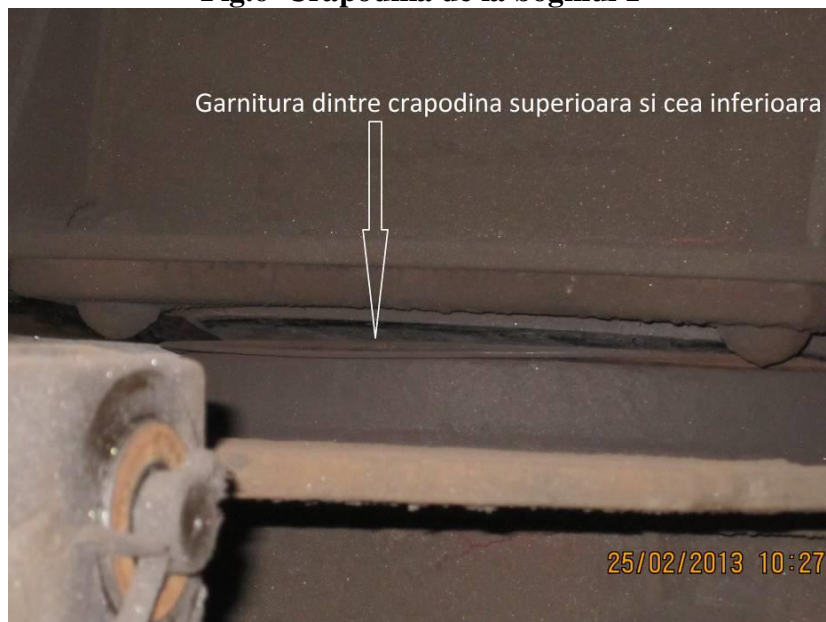
Fig.6 Crapodina de la boghiul 1

La vag nr. 33877852335-1 au fost constatate disfuncționalități în funcționarea ansamblului crapodina de la boghiul nr.1 ce avut ca efect intrarea în contact direct a crapodinei superioare cu crapodina inferioară cu afectarea semnificativă a coeficientului de frecare și apariția unor uzuri, factori care au contribuit la deraierea în condițiile rulării în curbă.
