RAPORT DE INVESTIGARE

a accidentului feroviar

produs la data de 05.02.2013 în Halta de mișcare Copăcenii

Ediția finală
17 aprilie 2013

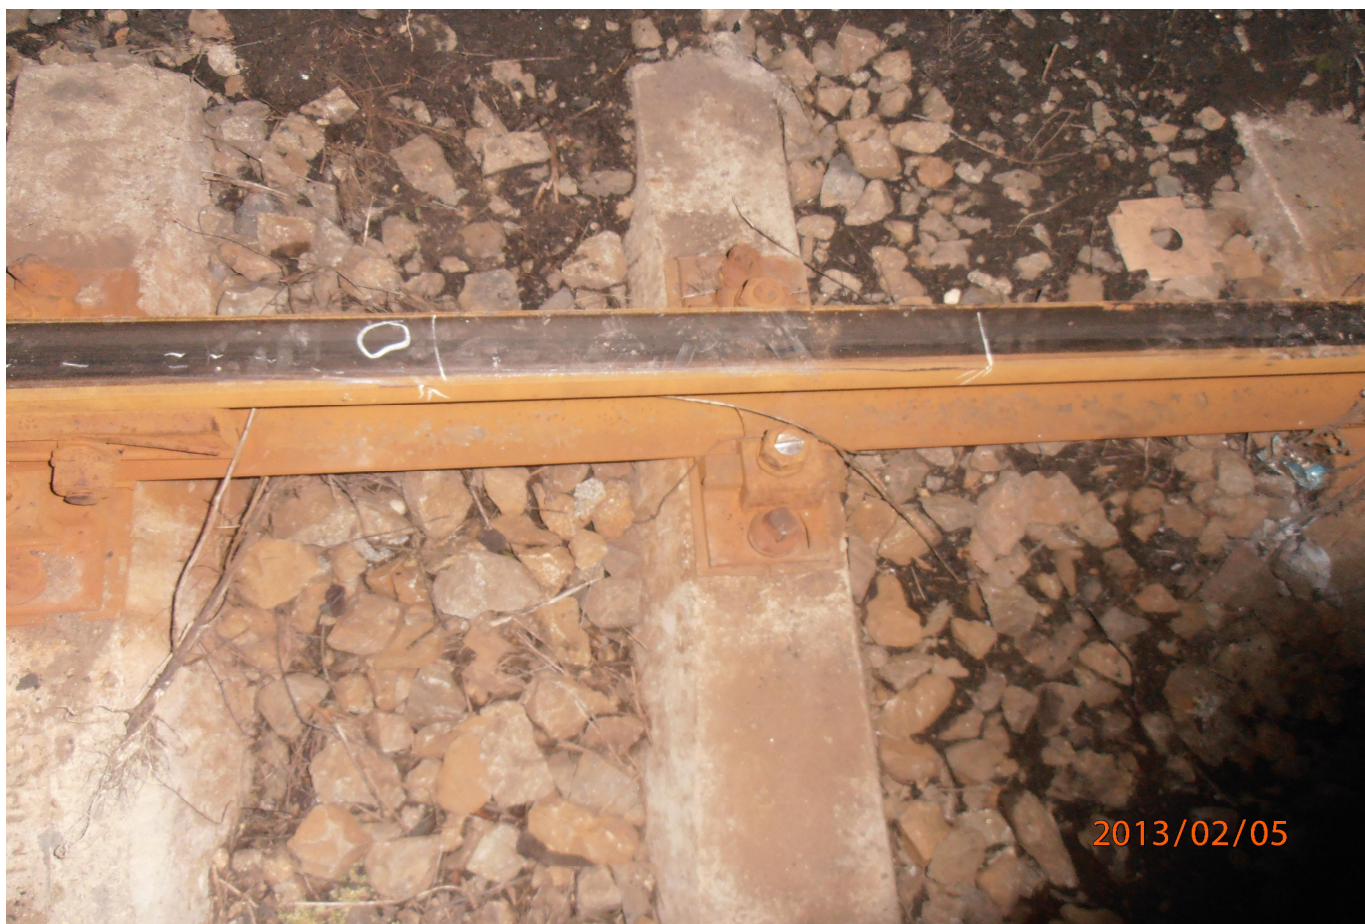
Deraierea s-a produs pe curba de după TDJ 11/13 cu acces la linia 1 prin escaladarea firului exterior al căii. Buza bandajului a rulat pe ciuperca șinei aproximativ 60 cm după care a căzut în exteriorul căii iar vagonul a mers deraiat circa 90 de metri.

Foto 1. Locul escaladării șinei de către roata din dreapta a primei osii de la vagon.

E/N : 2/19; 15/39; 9/49; 6/48; 6/44; 19/30; 24/0; **23/-6**; 20/-4; 12/-6; 15/1; 16/-4.

Sensul de mers a fost de la stânga la dreapta iar deraierea s-a produs în dreptul valorii 23/-6.

Valorile măsurate nu se încadrau în prevederile *Instrucției de norme și toleranțe pentru construcții și întreținerea căii-linii cu ecartament normal nr. 314/1989* deoarece există o torsionare a căii, cu mai mult de 15 mm diferență între 2 măsurători consecutive la nivel făcute la 2,5 metri pentru viteza de 15 km/h, impuse de prevederile Instrucției nr.314/1989, Capitolul I, art.7, pct.A1 și punct A4 și Instrucției nr.329/1995 (defect de tip N4).

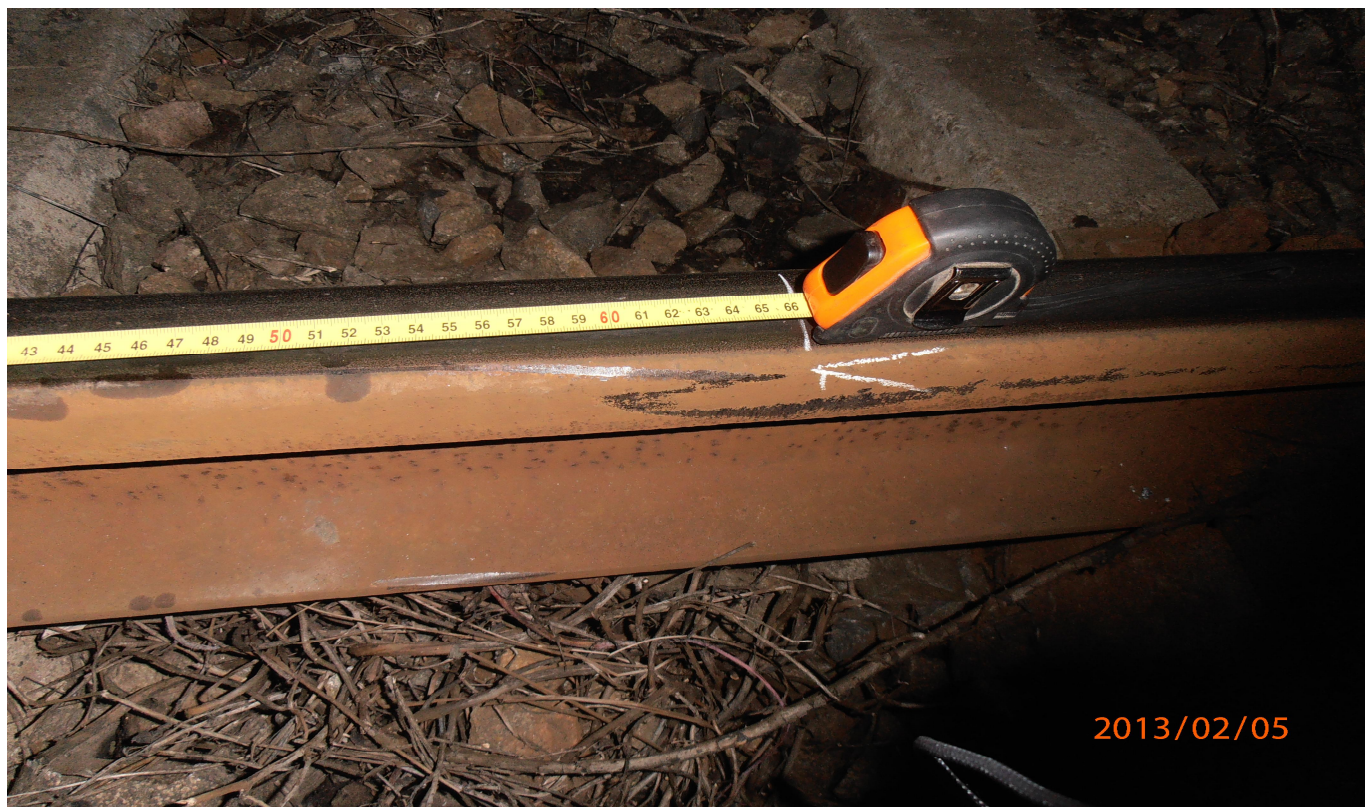
Deraierea s-a produs pe curba de după TDJ 11/13 cu acces la linia 1 prin escaladarea firului exterior al căii. Buza bandajului a rulat pe ciuperca șinei aproximativ 60 cm după care a căzut în exteriorul căii iar vagonul a mers deraiat circa 90 de metri.

Foto 2. Distanța la care au deraiat cele 2 osii ale primului boghiu.
