RAPORT DE INVESTIGARE

al accidentului feroviar
produs la data de 15.03.2012, prin deraierea locomotivei EA 40-0273-9 de
remorcare a trenului 51754 în Hm.Teregova

EDIȚIA FINALĂ
04 mai 2012

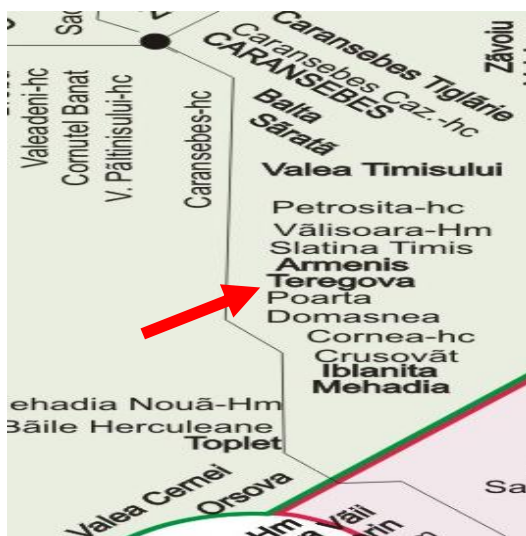
fig.nr.1 - Locul amplasării accidentului

În jurul orei 22:27, în timp ce trenul circula pe linia 1 abătută a haltei de mișcare Teregova, pe șinele de legătură ale schimbătorului de cale nr.3 atacat pe la călcâi, s-a produs deraierea primei osii în sensul de mers a locomotivei EA 40-0273-9 de remorcare a trenului 51754.

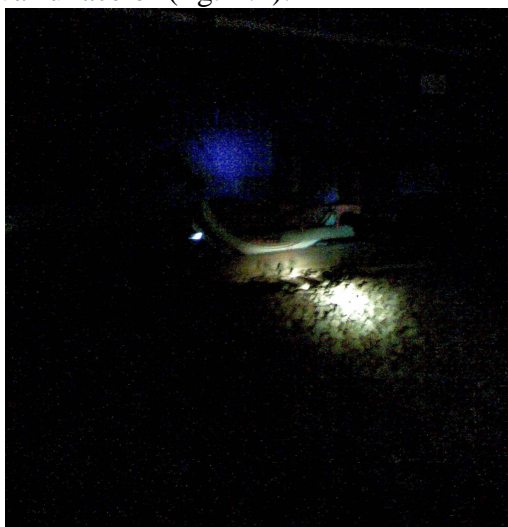
Fig.nr.2 –roata 1 parte dreapta

Coborând de pe locomotivă, mecanicul a constatat deraierea osiei 1 a locomotivei, prima în sensul de mers, la cca.5 m de vârful acelor (fig.nr.2).

m de vârful acelor, astfel : roata din partea stângă era pe contraacul drept al macazului nr.3, iar roata din partea dreaptă era deraiată fiind căzută între acul drept și contraacul curb.

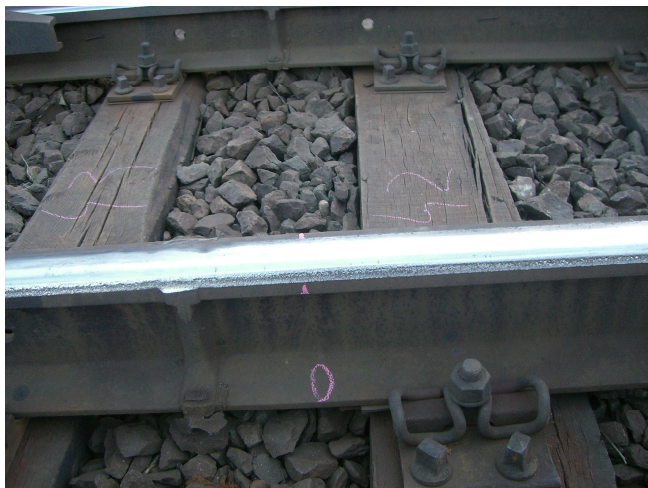
Fig.nr.3-pct.0 fir stg. escaladare trav.42

Deraierea s-a produs prin escaladarea roții 1 (stanga) a locomotivei pe șina de legătură curbă - exterioară (în sensul de mers) - a curbei schimbătorului, la 120 mm de joanta sudată de vârf inimă, parcurgând pe suprafața de rulare 1200 mm, după care a căzut în exteriorul curbei iar roata 2 (dreapta) a căzut în interiorul căii, parcurgând în stare deraiată 18,80 m.

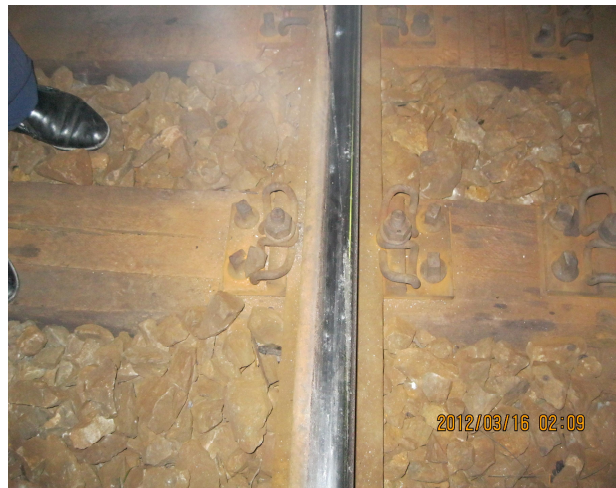
Fig.nr.4-amprentă ciuperca șinei fir stg.

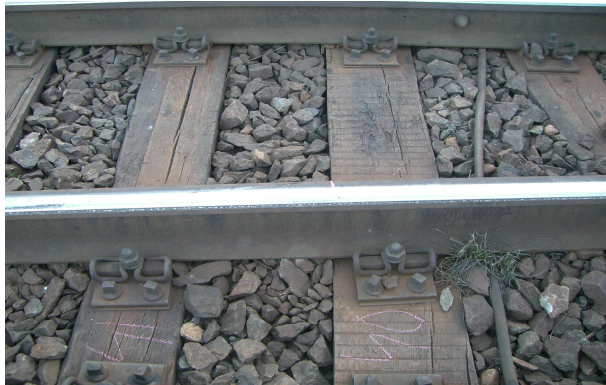
- schimbătorul de cale nr.3 este încorporat în cuprinsul căii fără joante, prin sudarea integrală (atât pe directă cât și pe abatere)
- în dreptul traversei nr. 42 din componența schimbătorului de cale nr.3 (numărată de la vârful acelor și aflată în componența șinelor de legătură) a fost identificată o urmă de escaladare a roții din partea stângă sens de mers a osiei atacante (fig.nr.3 și 4);
- pe traversa nr.40 (numărată de la vârful acelor macazului nr.3), aflată în zona șinelor de legătură de pe direcția în abatere, a fost identificată o urmă de cădere în exteriorul căii a roții din partea stângă și urma de cădere a roții de pe partea dreaptă în interiorul căii (fig.nr.5 și 6);

Fig.nr.5-urmea caderii roatai 1 stg. trav.40

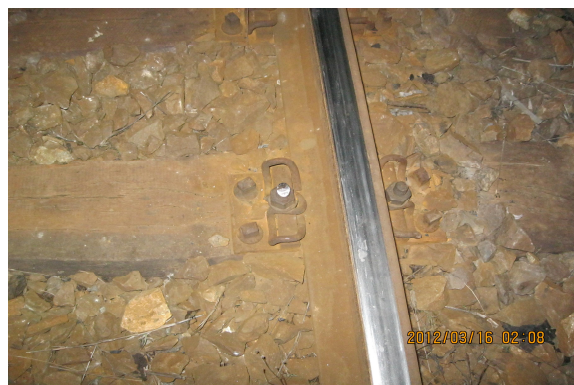
Fig.nr.6-urmea caderii roatai 1 dr. trav.40

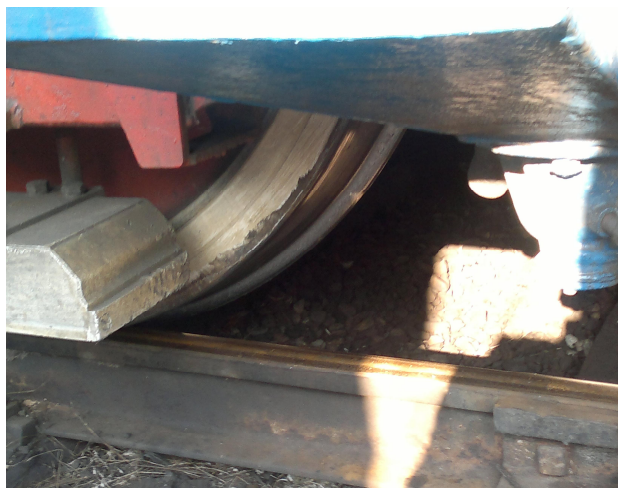
Fig.nr.8-Roata 1 dreapta

- sunt lovituri pe profilul de rulare urmare a deraierii la ambele roți ale osiei 1
- s-au măsurat bandajele la osiile 1-6, valorile încadrându-se în limitele admise

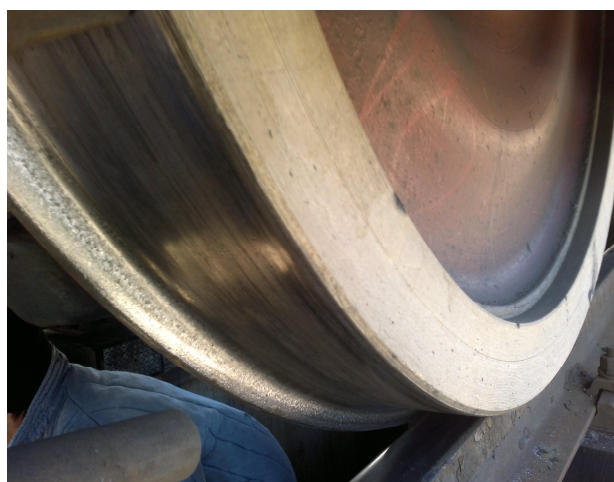
Fig.nr.9-Roata 1 stânga

- la buza bandajului roții osiei 1 stânga pe flancul activ urme de frecare și rugozități;
- bandajele la semene fără urme de rotire, fără locuri plane, fără urme de patinare;

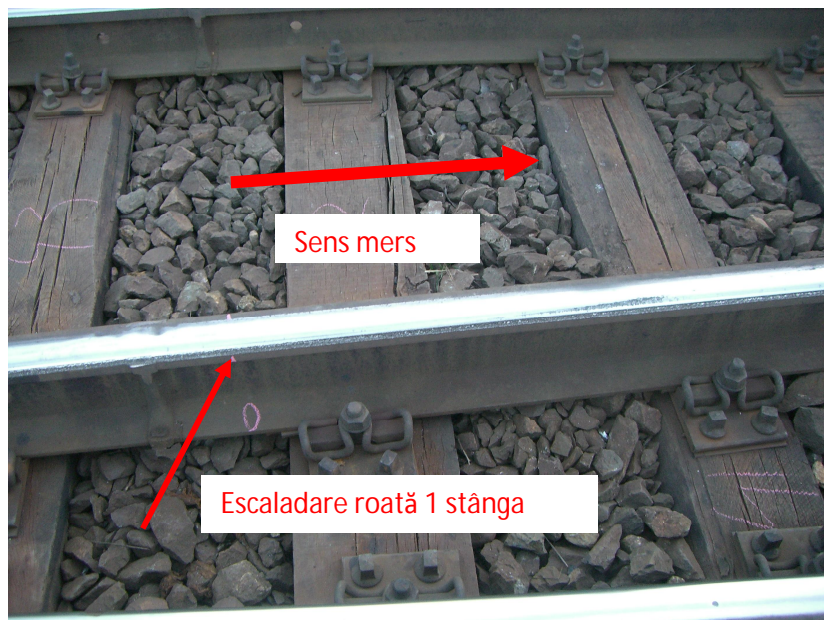
Cauza directă o constituie escaladarea șinei de legătură exterioare curbei schimbătorului de cale nr.3 de către roata 1 stânga a osiei atacante ca urmare a depășirii limitei de siguranță la deraiere în condițiile creșterii forței de ghidare (orizontale) și scăderii sarcinii pe roata 1 stânga (verticală).

Deraierea s-a produs prin escaladarea roții din partea stângă a osiei 1 a locomotivei pe șina de legătură curbă - exterioară (în sensul de mers)- a curbei schimbătorului, la 120 mm de joanta sudată de vârf inimă, traversa 42 (numerotare de la vârful schimbătorului) (fig.nr.10).

Fig.10-Escaladare roată stg.

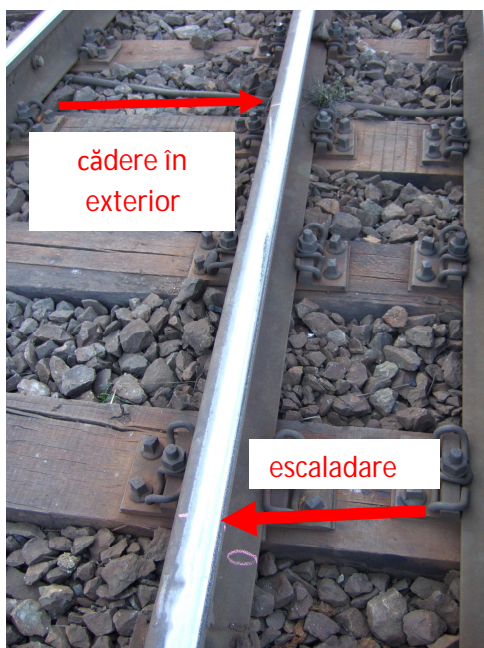
- după parcurgerea a 1200 mm pe ciuperca șinei roata din partea stângă cade în exteriorul curbei schimbătorului iar roata din partea dreaptă în interiorul căii, traversa 40 (fig.nr11și12);

Fig.nr.11-escaladare/cădere roată stg.

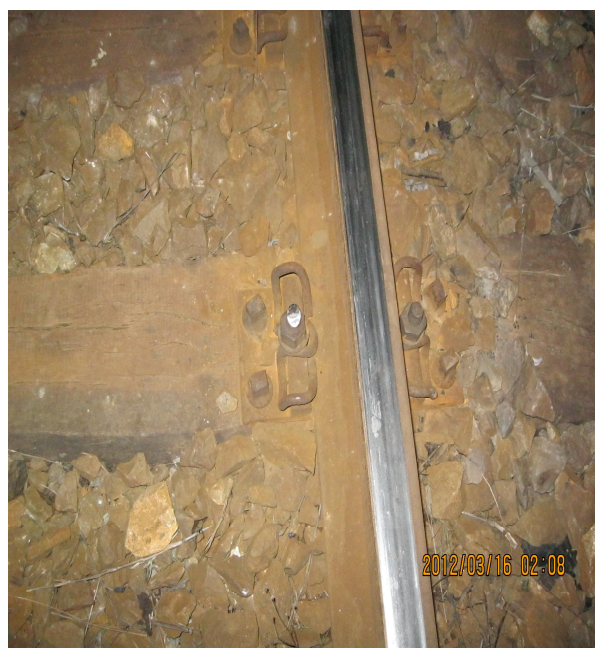
Fig.nr.12-cădere roată dr.
