## **RAPORT DE INVESTIGARE**

privind accidentul produs la data de 24.03.2012 pe raza de activitate a Sucursalei  
”Centrului Regional de Exploatare, Întreținere și Reparații CF” Cluj, secția de  
circulație Sărățel – Deda, în halta de mișcare Râpa de Jos, prin deraierea de prima  
osie în sensul de mers a locomotivei EA 40-0499-0 din compunerea trenului de marfă  
nr. 83599-2 aparținând SNTFM „CFR Marfă SA”

*Ediția finală  
10 mai 2012*

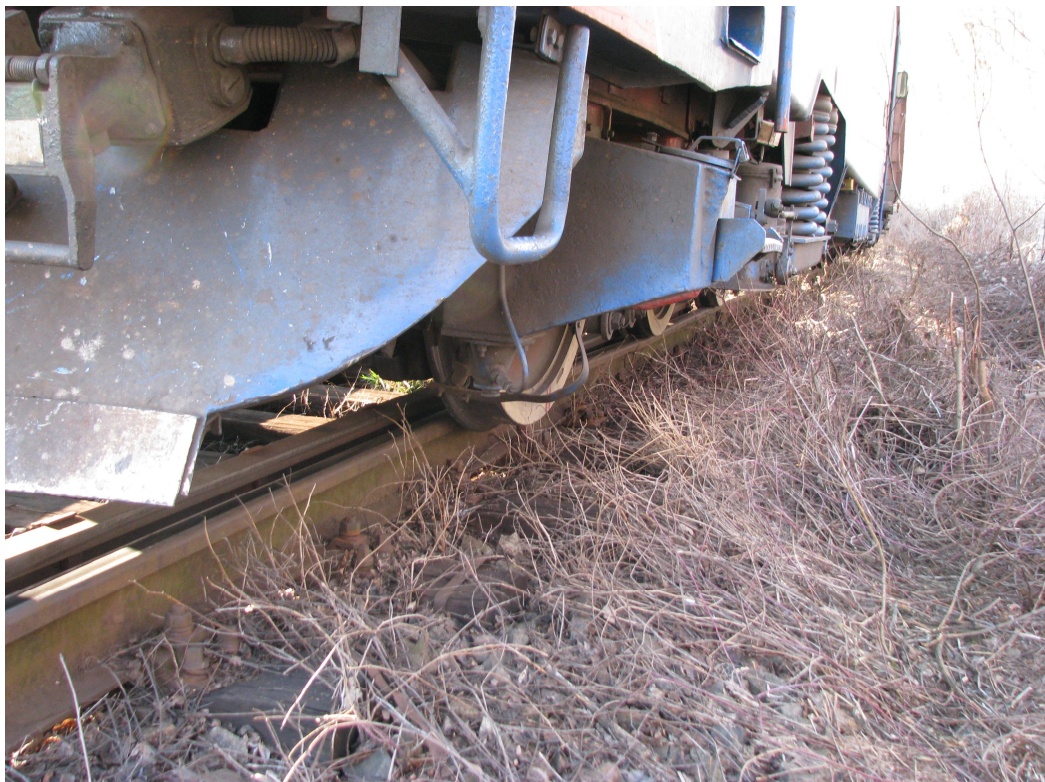
**Foto 2 :** *Locomotiva EA 40-0499-0 - deraiată*

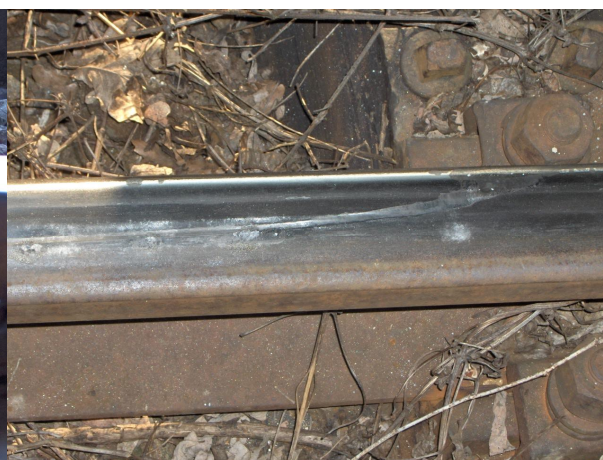
**Foto 4 :** Locul escaladării roții din stanga

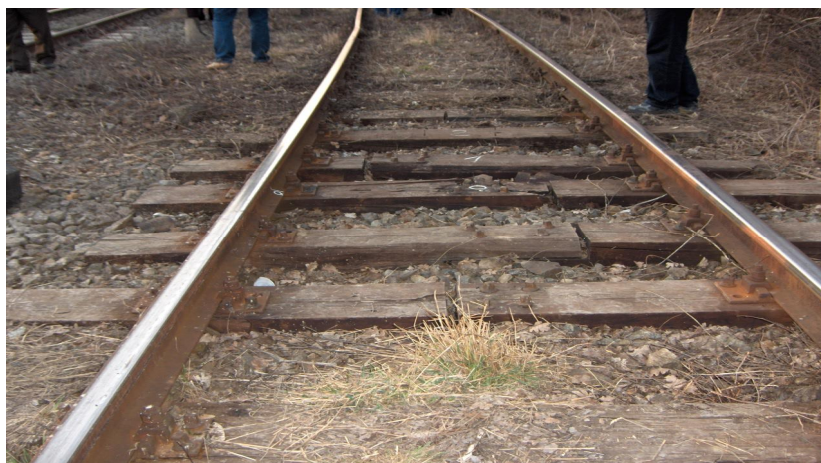
**Foto 5 :** *Linia în zona deraierii și înădării traverselor*

Pe o porțiune de linie situată la 2,5 m de o parte și cealaltă a locului căderii roții , poza traverselor este îndesită, în cale fiind introduse 5 buc traverse înădite dintre care 4 buc. la rând.

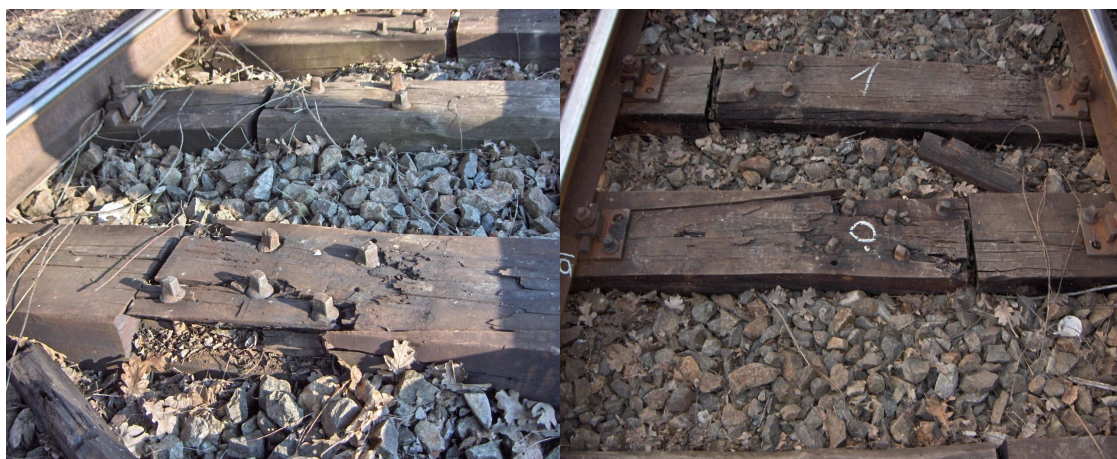
Cauza directă a deraierii a constituit-o starea necorespunzătoare a traverselor , care sub acțiunea forțelor dinamice transversale transmise de locomotivă , au permis supralărgirea căii la valori peste toleranțele maxime admise în exploatare și căderea între firele căii a roții din partea dreaptă a primei osii a locomotivei.

**Foto 6 :** *Ruperea traversei înădite notată "0"*

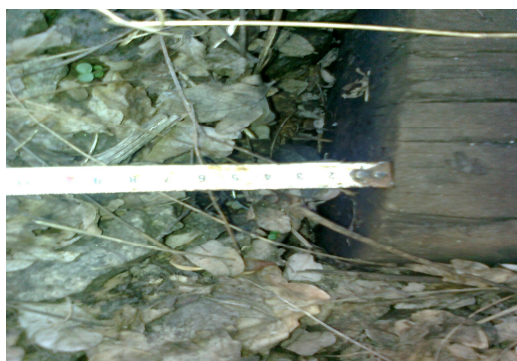
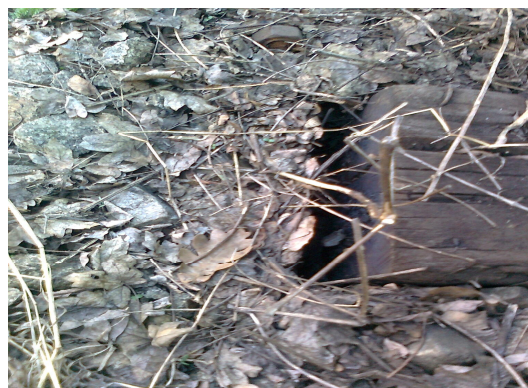
Între locul aflat la 10 m înaintea locului căderii roții și locul opririi trenului, ca urmare a acțiunii dinamice a acestuia asupra liniei, aceasta a fost deripată de locomotivă cu valori măsurate între 40 mm și 60 mm spre dreapta liniei, în sensul de mers, astfel că valorile la săgeată au fost afectate iar interpretarea acestora nu prezintă relevanță.

**Foto 6 :** *Deriparea liniei*
