Nr. 4130 /926/15/03 / 2012

RAPORT DE INVESTIGARE

Privind incidentul produs în data de 04.03.2012 pe firul II al h.m.Ramificația Borcea - Fetești.

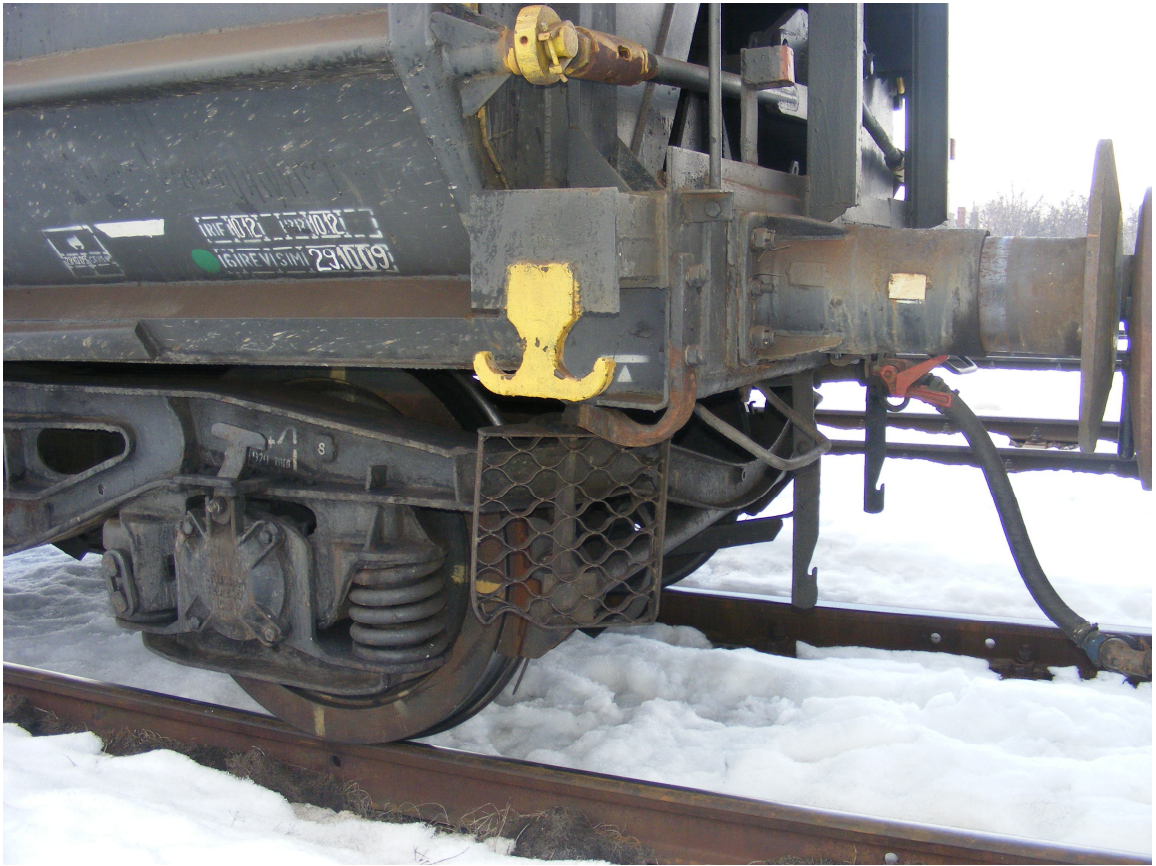
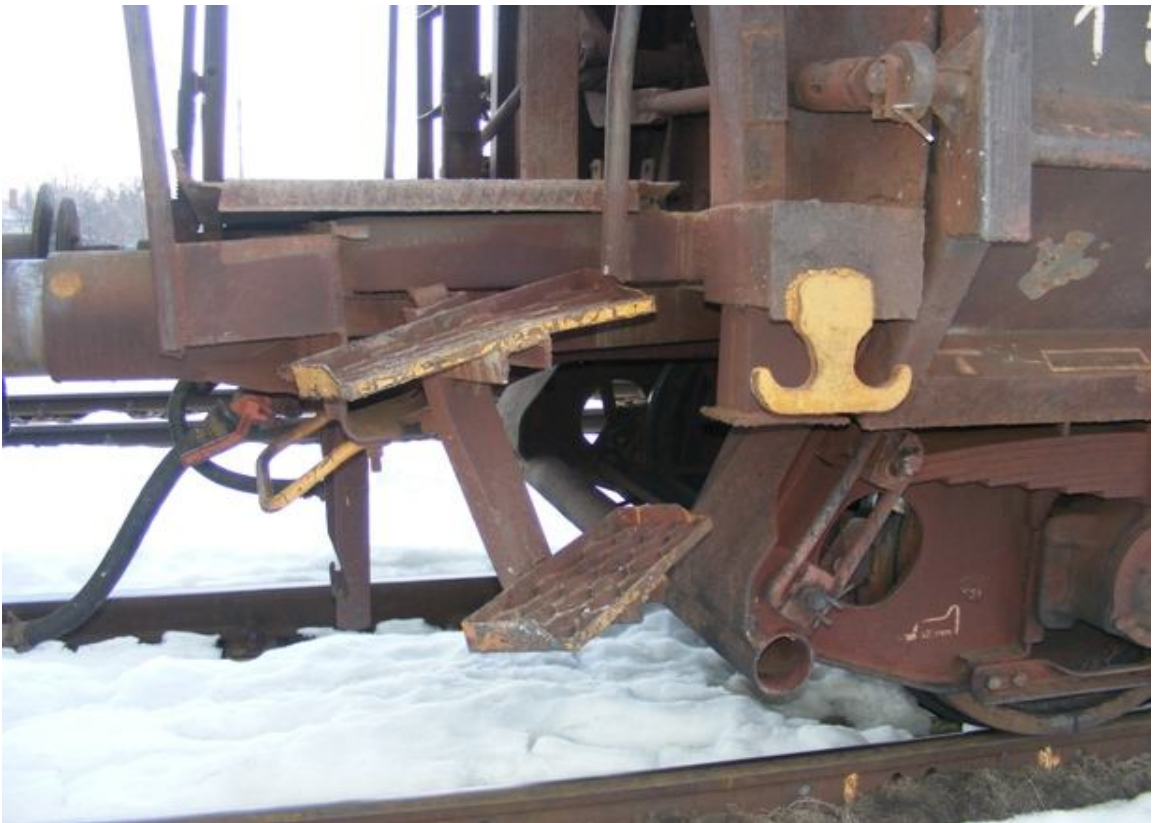
- urma de lovire a ramei metalice profil L (cornier) de la capătul frontal al peronului - cap Y h.m Ramificație Borcea;
- două urme de lovire (răzuire) a asfaltului platformei peronului, de la 2,5 m de capătul frontal al peronului din cap Y, pe o distanță de 1,5 m, la aproximativ 25 cm de marginea peronului;
- urme de lovire a ramei metalice cu dislocarea acesteia înspre calea de rulare, pe o distanță de 100 m de-a lungul peronului între km.150+900 și km. 151+000;
- 2 rupturi noi 100% (luciu metalic în sențiunea transversală) ale ramei metalice și fisuri transversale pronunțate în asfaltul platformei peronului în dreptul acestor fisuri ale ramei metalice;
- nu s-au constatat nereguli la calea de rulare sau la instalațiile C.F din zona h.m Ramificația Borcea.

- nu a existat contact între scările celor două vagoane cu nr. 815366507151 respectiv 815366529106 din componerea trenului 81704 – SNTFM și elementele peronului în cauză, deoarece nu au existat, la momentul verificării, semne de lovituri noi pe scările de pe partea dreaptă a sensului de mers de la cele două vagoane reclamate. De asemenea modul în care scările de pe partea dreaptă a celor două vagoane erau îndoite, indică faptul că deformarea acestora nu s-a produs în urma contactului cu peronul de la h.m Ramificația Borcea;
- nu s-au constatat nereguli la calea de rulare sau la instalațiile C.F din zona h.m Ramificația Borcea, de asemenea nu s-au putut determina pagube la vre-un tren, aflat în circulație pe firul II Ovidiu – Fetești în data de 04.03.2012, care să fi indicat faptul că au fost produse în urma unui contact cu elementele peronului în cauză.

S-a luat măsura imediată de îndepărtare din gabaritul căii de rulare a cornierului metalic, iar în data de 05.03.2012 au fost executate operațiile de reparare a profilului metalic de la peronul de pe firul II din h.m Ramificația Borcea.
