ORGANISMUL DE INVESTIGARE FERROVIAR ROMAN

## **RAPORT DE INVESTIGARE**

al accidentului feroviar  
produs la data de 24.03.2012 în halta de mișcare Gura Văii de pe raza de activitate a Sucursalei  
C.R.E.I.R. CF Craiova

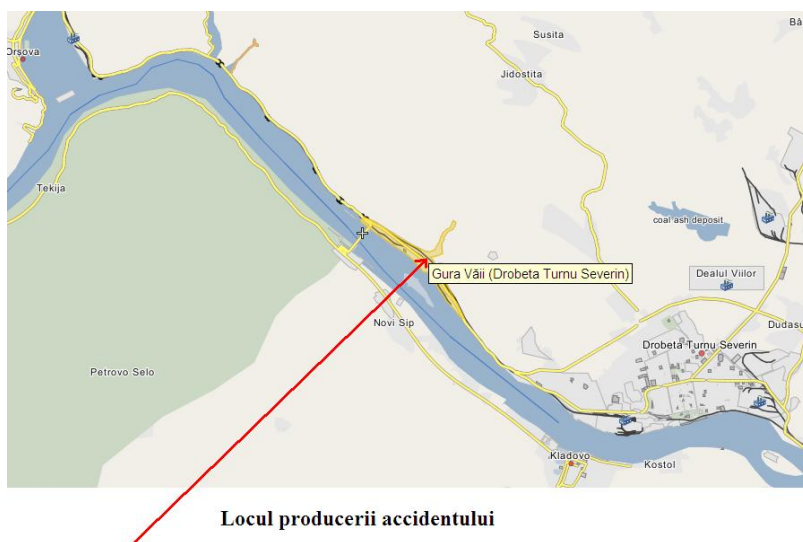
La km 372+800 s-a produs escladarea firului exterior al curbei de către roata din stânga a primei osii a primului boghiu, rularea acesteia cu buza bandajului pe ciuperca șinei 8 metri urmată de căderea acesteia în exteriorul căii concomitent cu căderea roții din dreapta în interiorul căii. Locomotiva a circulat deraiată de prima osie în sens de mers, circa 80 metri.

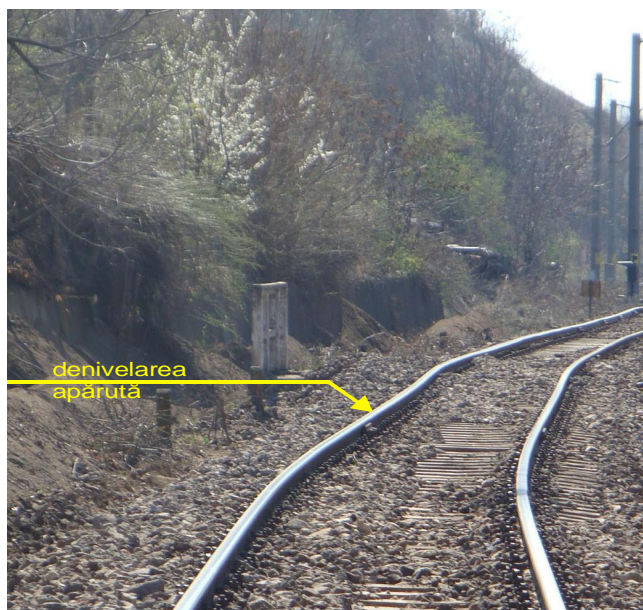
Pe porțiunea de linie dintre km 372+735-810 pe care au fost executate lucrări de RPMG cu ciuruire integrală în data de 23.03.2012 a rezultat o denivelare transversală a șinei din stânga în sens de mers față de șina din dreapta de 18 mm la baza de măsurare de 2,5 m neconformă cu prevederile Instrucției 314 din 1989 art.7 A pct.4

Această denivelare a apărut datorită neasigurării dimensiunilor instrucționale ale prisme de piatră spartă, concretizată prin faptul că nu s-a realizat grosimea corespunzătoare a stratului de piatră spartă sub talpa traverselor la terminarea lucrărilor de ciuruire integrală a prisme de piatră spartă, nerespectându-se prevederile Cap .II pct. B.4.c din Instrucția pentru executarea lucrărilor de reparație radicală a liniei de cale ferată nr.302/1986 (retipărită în anul 1997).

Din cele precizate mai sus rezultă că la lucrările de RPMG cu ciuruire integrală executate în 23.03.2012 nu au fost respectate prevederile Instrucției 302/1986, cap II B pct.3e și k.
