RAPORT DE INVESTIGARE

al accidentului feroviar produs la data de 12.03.2013 pe raza de activitate a
Sucursalei “Centrul Regional Exploatare, Întreținere și Reparații CF” Cluj,
în Hm Măgheruș Șieu

*EDIȚIE finală
15 aprilie 2013*

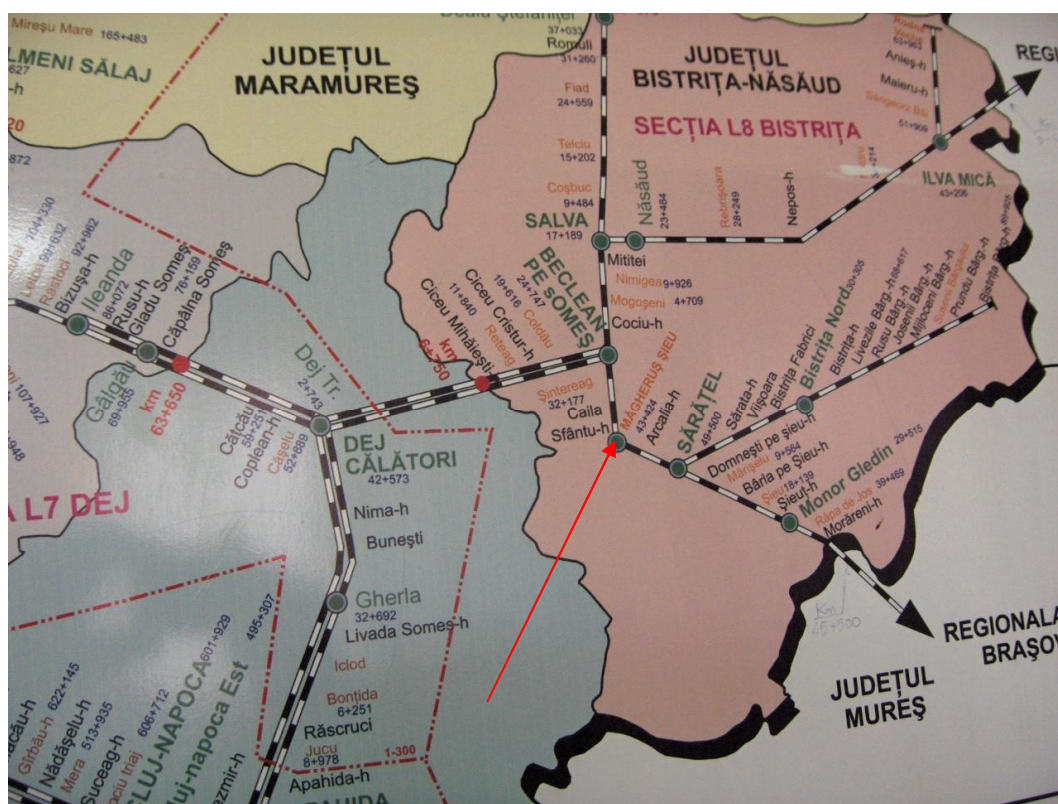
Figura nr.1 - Locul producerii accidentului

În Hm Măgheruș Șieu, aparținând stației Sărățel, în jurul orei 11:35, la intrarea la linia III directă peste schimbătorul de cale nr.2, atacat pe la vârf, se produce deraierea de primul boghiu în sensul de mers a remorcii automotorului AMX 97-1702-6.

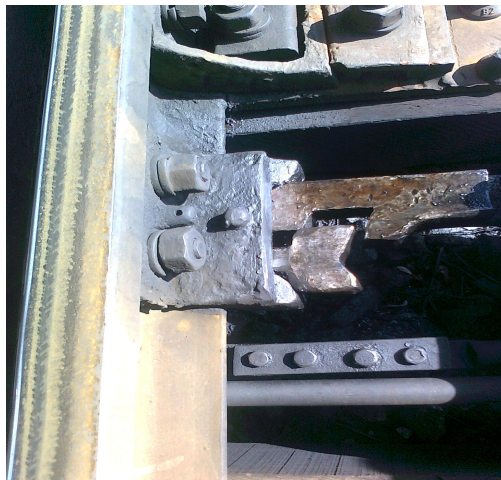
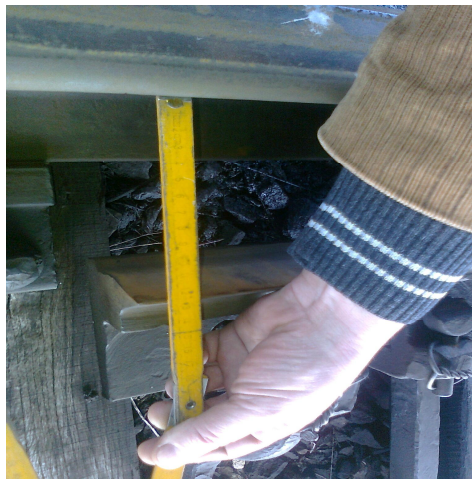
- macazul nr. 4 era cu acces spre linia curentă direcția Șintereag și asigurat cu cârlig;
- macazul nr. 2 era cu acces spre linia de evitare dar neînzăvorât; (fig.2)

Figura nr.2 (macaz neînzăvorât - cursă de înzăvorâre incompletă)

- tren nr.14016 era deraiat de primul boghiu la călcâiul macazului nr. 2 la distanță de 12,5 m de vârful macazului nr.2;
- plumbele de control de la pârghia contactului cuțit aferent macazurilor nr. 2 și nr. 4 erau rupte și erau deschise orificiile de introducere a manivelei pe axul motorului electric;
- semnalele luminoase de circulație și manevră din capătul Y al H.M. Măgheruș Șieu erau în stare de funcționare;
- instalația SAT Y în stare normală de funcționare;
- secțiunile izolate din capătul Y erau libere în afară de secțiunile izolate 044c și 2Si care erau ocupate cu trenul nr.14016.

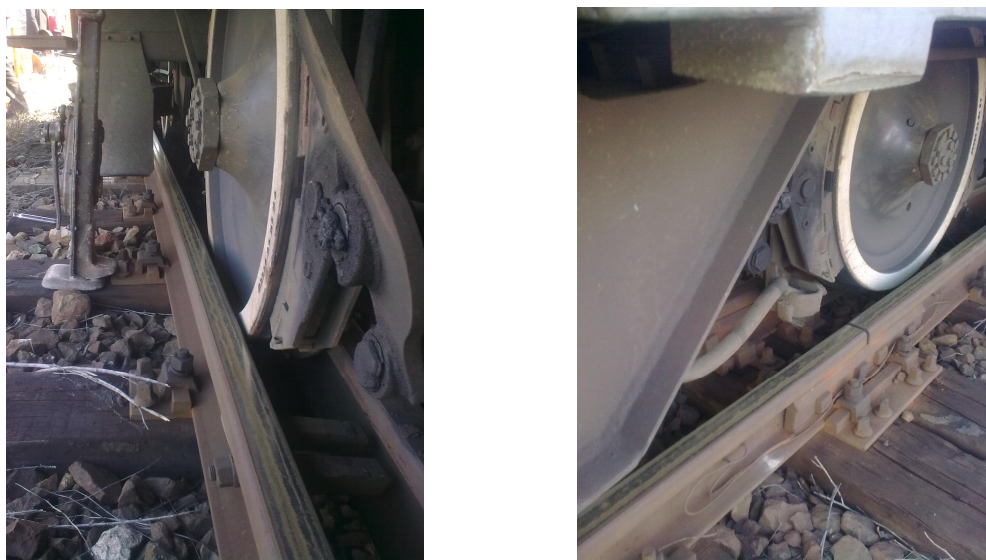
Figura nr.3

Sensul de deplasare al trenului a fost de la vârful aparatului de cale nr.2, pe curba în abatere spre călcâiul acestuia, iar punctul "0" reprezintă locul căderii roților primei osii a vagonului remorcă 57-1702-0 a AMX 97-1702-6 din tren nr.14016, în sensul de mers, datorită pierderii ecartamentului ca urmare a înscrierii roților primului boghiu pe macazul întredeschis și circulația acestuia pe contraace. (fig.3)

În toate punctele verificate valorile ecartamentului se încadrează în prevederile art.1, pct.13 și art.19, pct.2 din instrucția 314/1989 iar valorile nivelului transversal de asemenea se încadrează în prevederile art.2, pct.2 respectiv art.19, pct.6 din aceeași instrucție.

După căderea roților între ace și contraace, trenul a parcurs în stare deraiată 4,5 m după care s-a oprit la 14 m. de vârful acelor macazului propriu-zis, în zona șinelor de legătură a aparatului de cale.
