RAPORT DE INVESTIGARE

al accidentului feroviar produs la data de 01.03.2012 pe raza de activitate a
Sucursalei Centrului Regional Exploatare, Întreținere și Reparații Constanța, secția de circulație
Fetești-Țândărei, în stația CFR Țândărei

EDIȚIE finală
26/04 / 2012

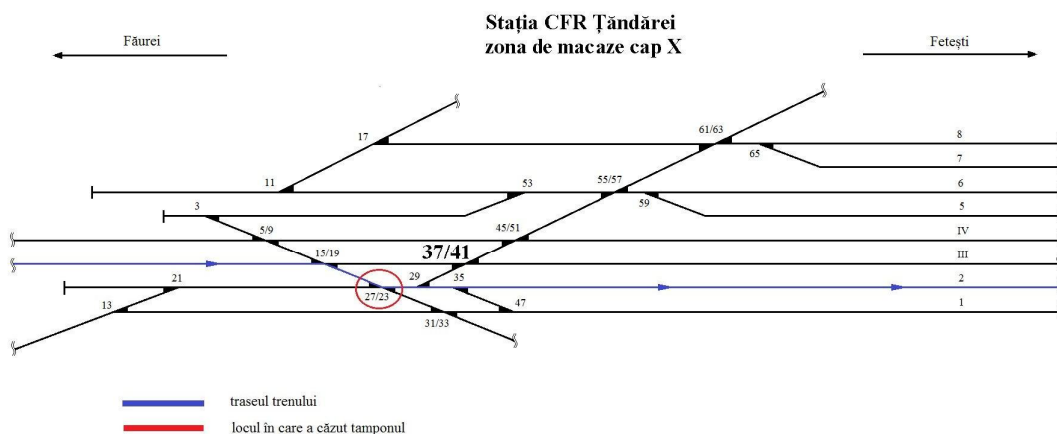
desenul nr.1 - locul deraierii

SCHIȚA STAȚIEI ȚÂNDĂREI CU MACAZUL 23 și 29.

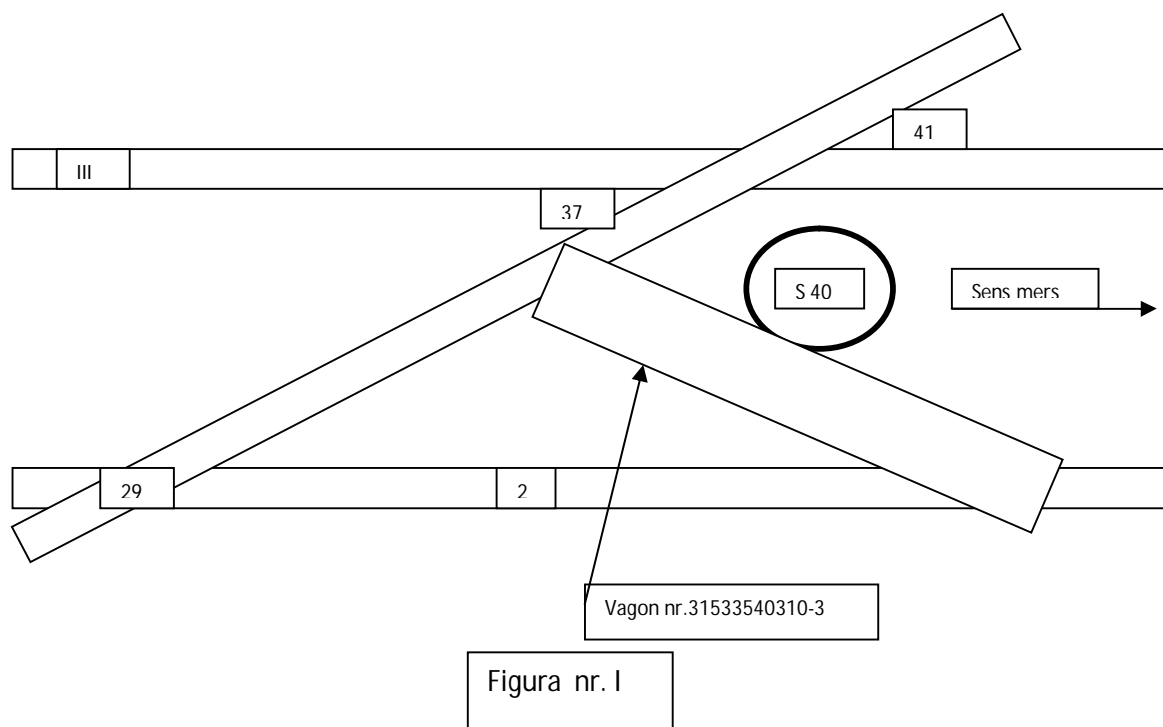
Din momentul impactului primei osii deraiate a celui de-al doilea boghiu al vagonului nr.31533540310-3 cu dispozitivul DAA al macazului nr.29, trenul a mai circulat până când vagonul a lovit și a rupt stâlpul de susținere a firului de contact SCB nr.40, situație prezentată în figura nr. I.

După ruperea stâlpului de susținere a firului de contact SCB nr.40, trenul s-a oprit datorită frânării comandate de către mecanic la observarea dispariției tensiunii din linia de contact, cu ultimele două vagoane din compunere nederaiate, aflate pe direcția abătută a schimbătorului nr. 29 și pe diagonala 29-37/41, și cu cel de-al treilea vagon cu primul boghiu deraiat de ambele osii iar cel de-al doilea boghiu nederaiat; acest boghiu se afla pe TJD 37/41.

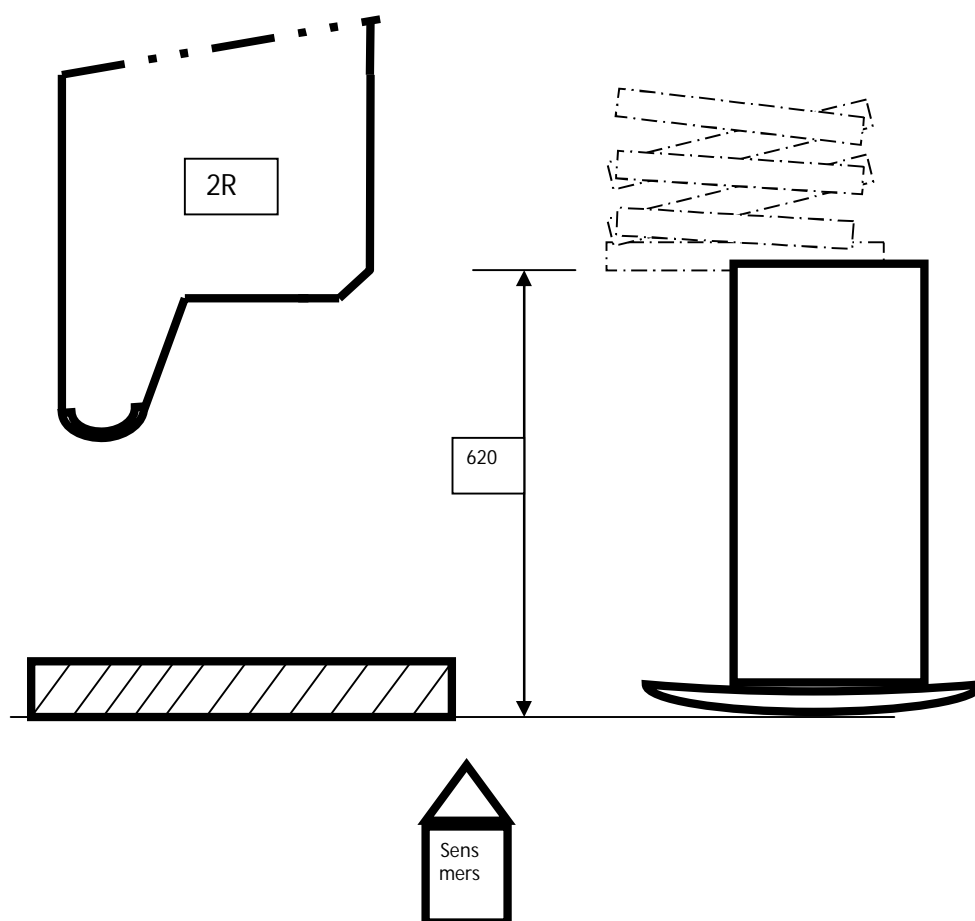
Figura 2 bis
Roata 3L
suspendată
