## **RAPORT DE INVESTIGARE**

privind accidentul produs la data de 03.04.2012 pe raza de activitate a Centrului Regional de Exploatare, Întreținere și Reparații Timișoara, secția de circulație Livezeni – Simeria, între halta de mișcare Crivadia și stația CF Baru Mare fir I de circulație la Km 54+195, prin deraierea osiei 3 de la boghiul nr.2 al vagonului 31535494331-0 din compunerea trenului de marfă nr. 30475 aparținând „ SC SERVTRANS INVEST SA”

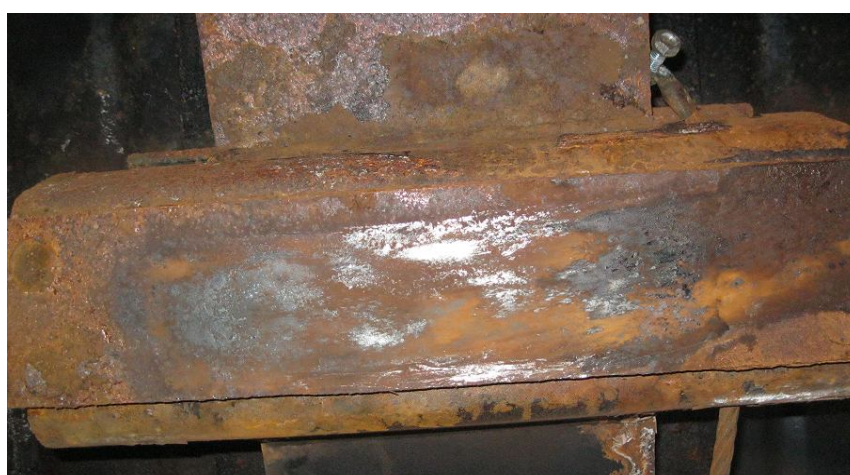
-pietrele de frecare de la boghiul 2 deraiat se aflau în locașul lor, dar *nu se observă pe partea inferioară urme de luciu metalic pe toată suprafața de contact*(fig.nr.6, 7, 8, 9);
