ORGANISMUL DE INVESTIGARE FERROVIAR ROMAN

RAPORT DE INVESTIGARE

privind incidentul produs la data de 02.04.2012 pe raza de activitate a Sucursalei „CREÎR CF ”Braşov
în Hm Racoş în circulaţia trenului de marfă nr. 32602.

Ediția finală
17 aprilie 2012

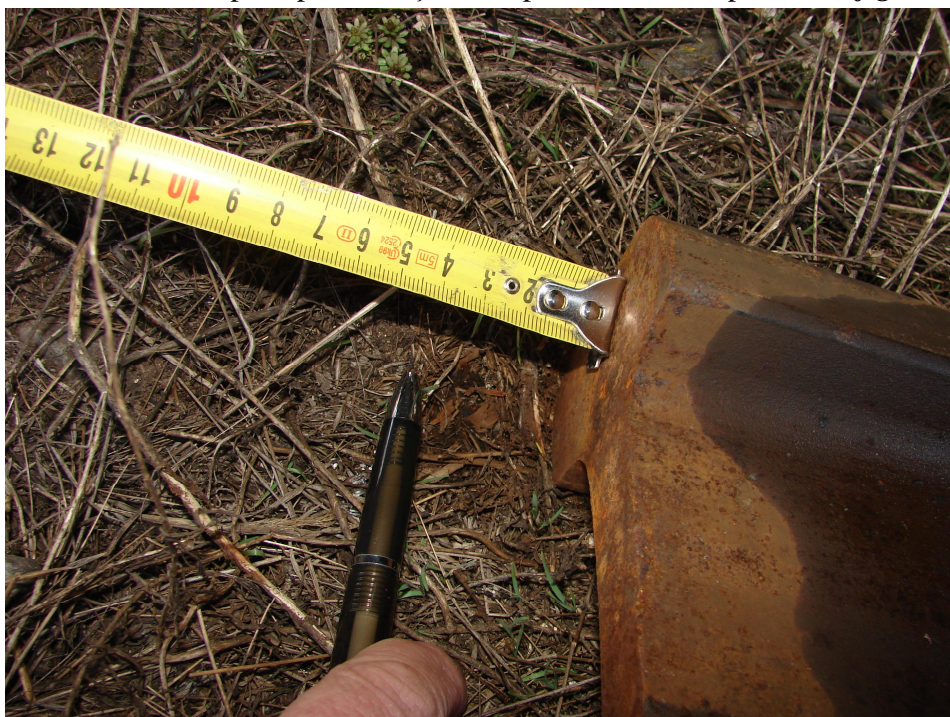
- urme de lovire pe colțul tălpii cuponului de șină tip 65 cu lungimea de 24,94 m depozitat lângă linia nr.5 partea dreaptă și deplasarea acestuia longitudinal pe o distanță de aproximativ 35 mm – *figura 1* ;
- urme de combustibil pe cuponul de șină începând cu zona impactului – *figura 2*;

Fig. 1 – Deplasarea longitudinală a cuponului de șină aflat în gabarit

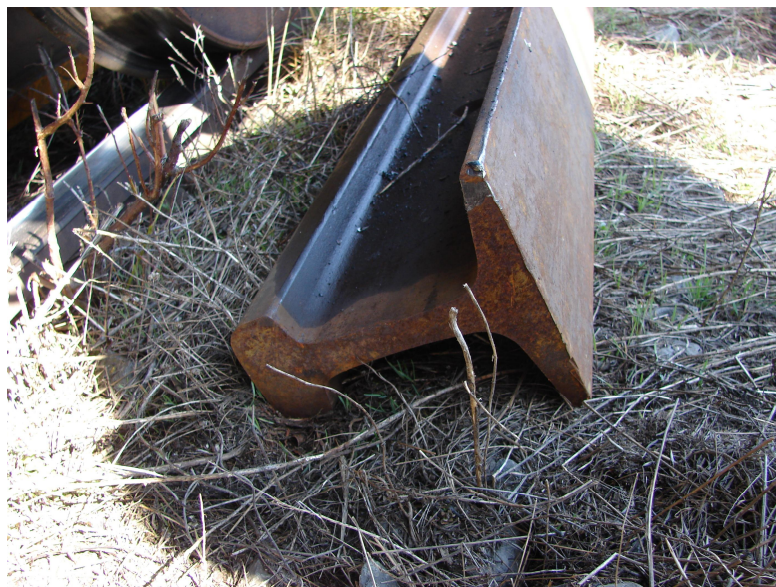
Fig. 2 – Urmele de lovire și de scurgeri de motorină pe cuponul de șină

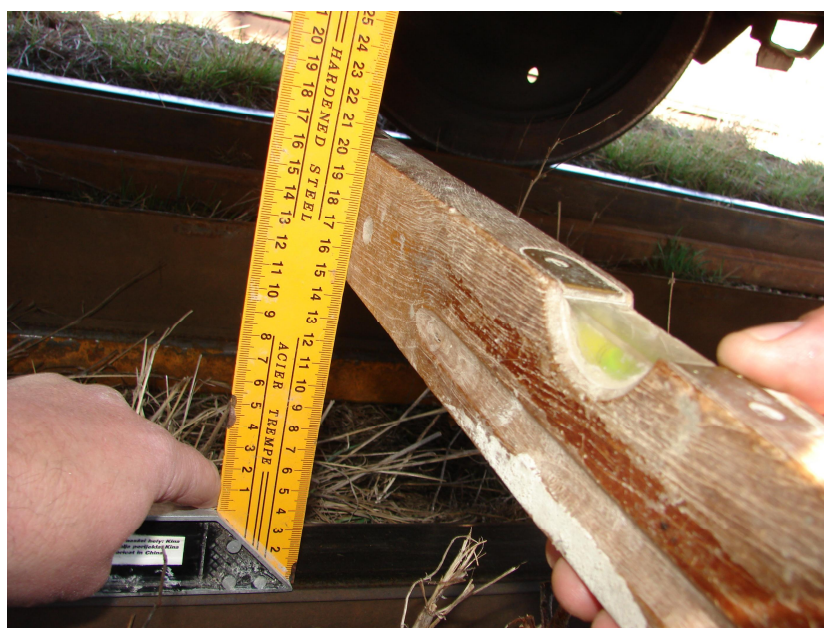
Fig. 3 – Distanța de la NSS la colțul cuponului de șină

- colțul tălpiei cuponului de șină depozitat lângă linia 5 se afla la o distanță măsurată pe verticală de la NSS (nivelul superior al șinei) de **147 mm** (*fig. 3*) și la o distanță măsurată pe orizontală de la fața exterioară a ciupercii șinei de **400 mm**, *neasigurându-se gabaritul de „liberă trecere”* în conformitate cu prevederile din Instrucția nr. 314 – Planșa 1, și a prevederilor din Instrucțiunile nr. 328 – Planșa nr. 3.

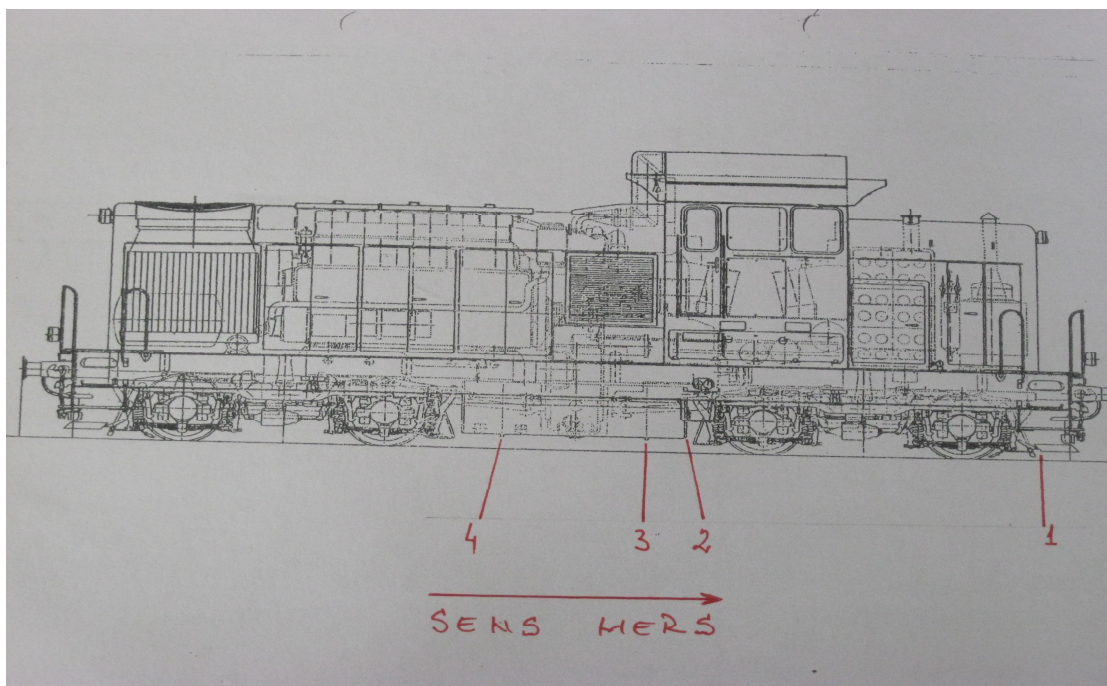
Fig. 4 - Locurile în care s-au produs lovirile la părțile componente ale locomotivei

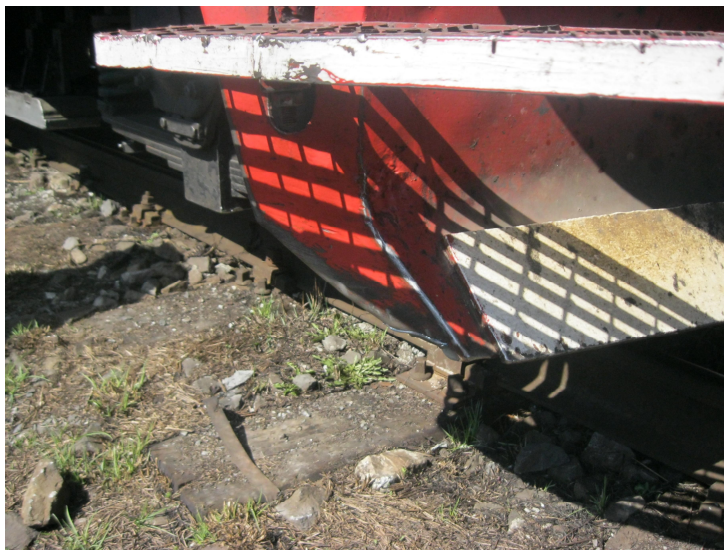
- urme de lovire la curățitorul de cale din față în colțul din partea dreaptă în sensul de mers fără deformarea acestuia – *poziția 1 – figura 4 și fig. 5;*

Fig. 5 – Urme de lovire pe curățitorul de cale față sens mers

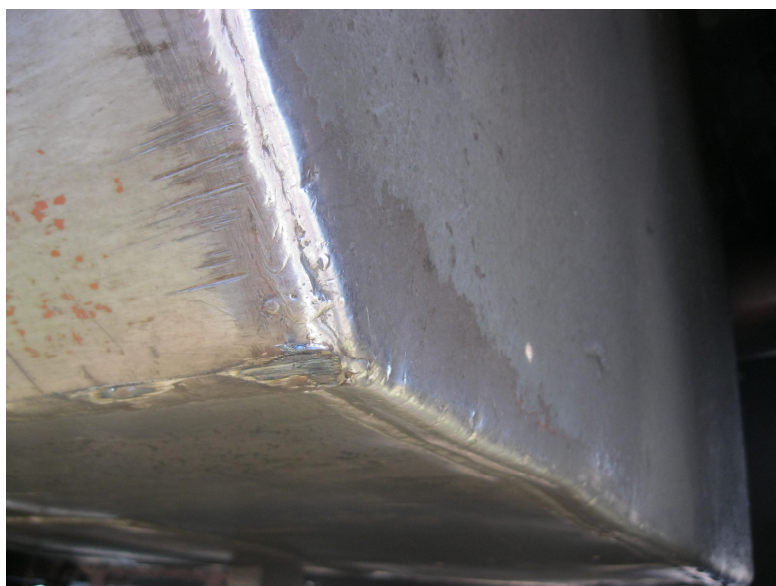
- urme de lovire la baza rezervorului principal de motorină în colț, pe partea dreaptă în sensul de mers, fără deformarea acestuia – *poziția 2 – figura 4 și fig. 6;*

Fig. 6 – Urme de lovire pe colțul rezervorului de combustibil

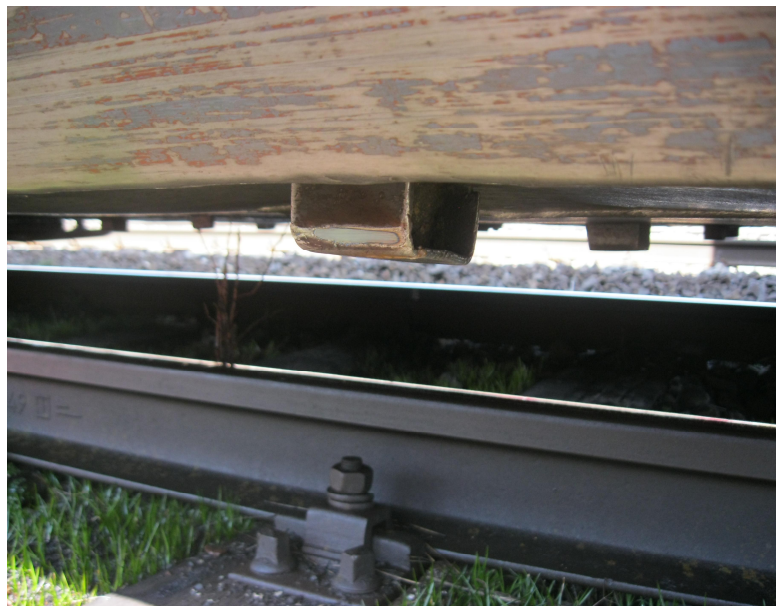
- urme de lovire pe partea laterală a primului suport, de repaus la demontare, al rezervorului de combustibil al locomotivei – *poziția 3 – figura 4 și fig. 7;*

Fig. 7 – Urme de lovire pe suportul de repaus al rezervorului, din față sens mers

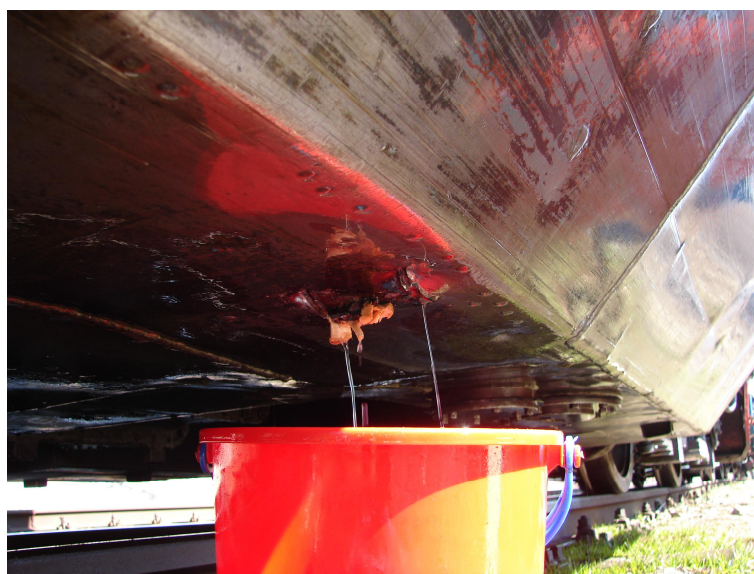
- smulgerea din sudură datorită lovirii în partea centrală a celui de-al doilea suport de repaus la demontare, al rezervorului și spargerea acestuia – *poziția 4 – figura 4 și fig. 8;*

- scurgeri de combustibil din rezervorul principal prin fisura creată în urma smulgerii din sudură a suportului de repaus, de la locul impactului (km. 230+970) până la oprirea trenului;

Fig. 8 – Lovirea suportului de repaus al rezervorului, din spate sens mers și spargerea rezervorului
