## RAPORT DE INVESTIGARE

al incidentului feroviar produs la data de 28.06.2012  
pe raza de activitate a Sucursalei Centrului Regional de Exploatare,  
Întreținere și Reparații CF Constanța, pe secția de circulație Fetești-Medgidia,  
la semnalul de intrare Y al haltei de mișcare Mircea Vodă

*Ediția finală*

*18. iulie . 2012*

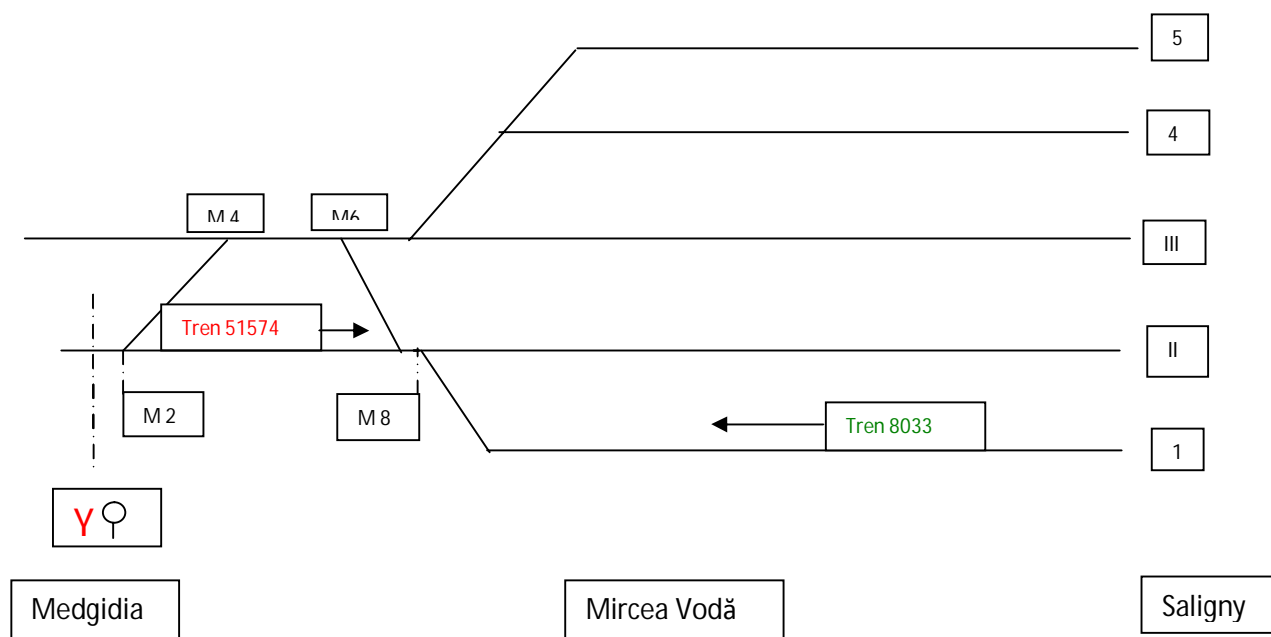
Figura nr. 1

Trenul nr.51574 este oprit la ora 17.10 înainte de a ataca macazul nr. 8 pe la călcâi, în momentul depășirii semnalului de intrare Y pe oprire macazul nr.2 fiind pe directă iar macazul nr. 8 pe abatere, situație prezentată în figura nr. 1.

În momentul depășirii semnalului de intrare Y pe oprire, macazul nr. 2 era pe directă, iar macazul nr. 8 se afla în abatere .
