RAPORT DE INVESTIGARE

al accidentului feroviar

produs la data de 19.04.2012 între Hm Augustin și Hm Racoș pe raza de activitate a Sucursalei
„Centrul Regional de Exploatare, Întreținere și Reparații CF” Brașov

*Raport final
23 august 2012*

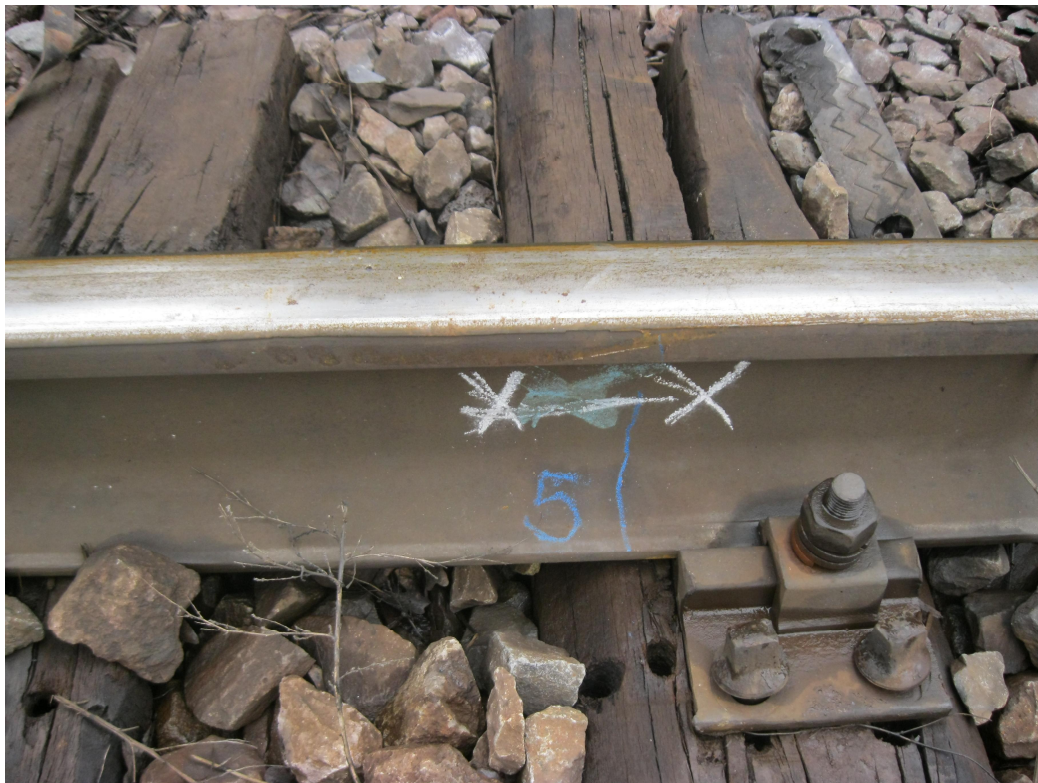
Între Hm Augustin și Hm Racoș, pe o zonă în curbă cu deviație dreaptă, în zona km 227+787 s-a produs căderea între firele căii a roții din partea dreaptă a primei osii în sensul de mers, rularea acesteia cu fața activă a bandajului pe șuruburile verticale din interiorul căii și cu partea laterală a bandajului frecând pe fața laterală activă a șinei pe o distanță de 16,15 m - *foto nr.1*.

foto nr. 1 - urmele căderii roții din partea dreaptă între firele căii

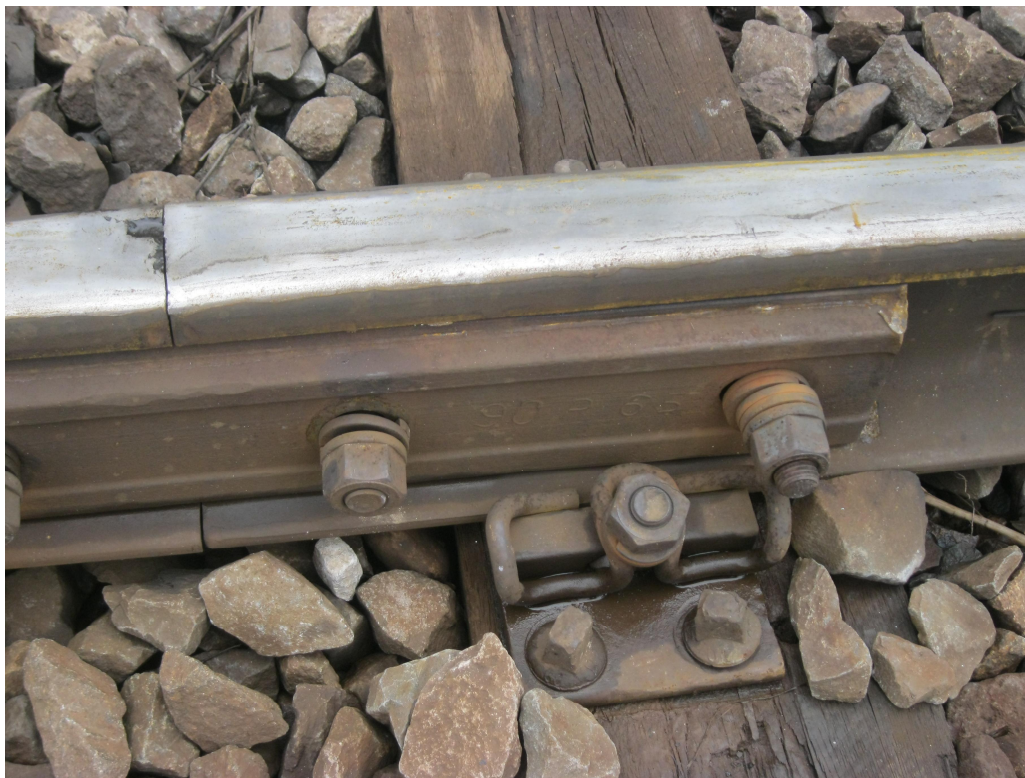
Ajungând la joanta de la km 227+803,5 roata din partea dreaptă a primei osii a vagonului a lovit umărul superior al eclisei dinspre interiorul căii, a rulat cu buza bandajului roții pe umărul eclisei și a căzut între firele căii după ce a trecut de aceasta – *foto nr. 2*.

foto nr. 2 - lovirea eclisei și rularea bandajului pe aceasta

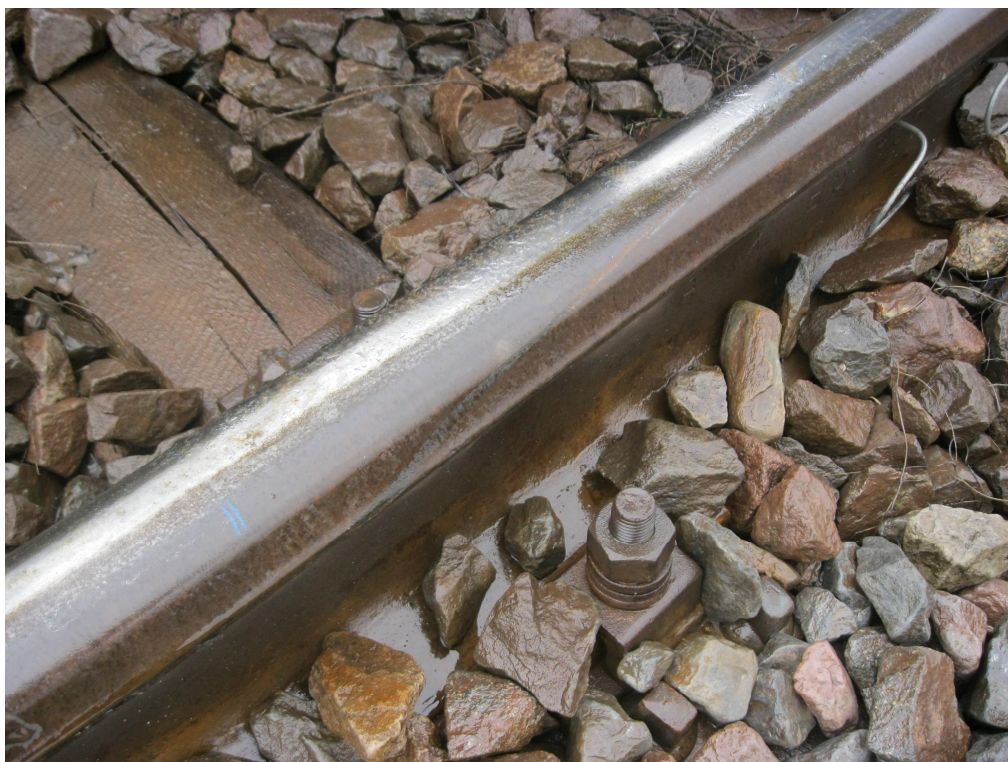
În tot acest timp, roata din partea stângă a primei osii în sensul de mers a rulat normal până în punctul în care roata din partea dreaptă a lovit umărul superior al eclisei. În acel moment, la o distanță de 0,95 m de joantă, roata din stânga a escaladat șina spre exteriorul căii, a rulat pe ciuperca șinei pe o distanță de 0,42 m (*foto nr. 3*), după care a căzut pe șuruburile verticale exterioare (*foto nr.4*).

foto nr. 3 – escaladarea și căderea roții din stânga

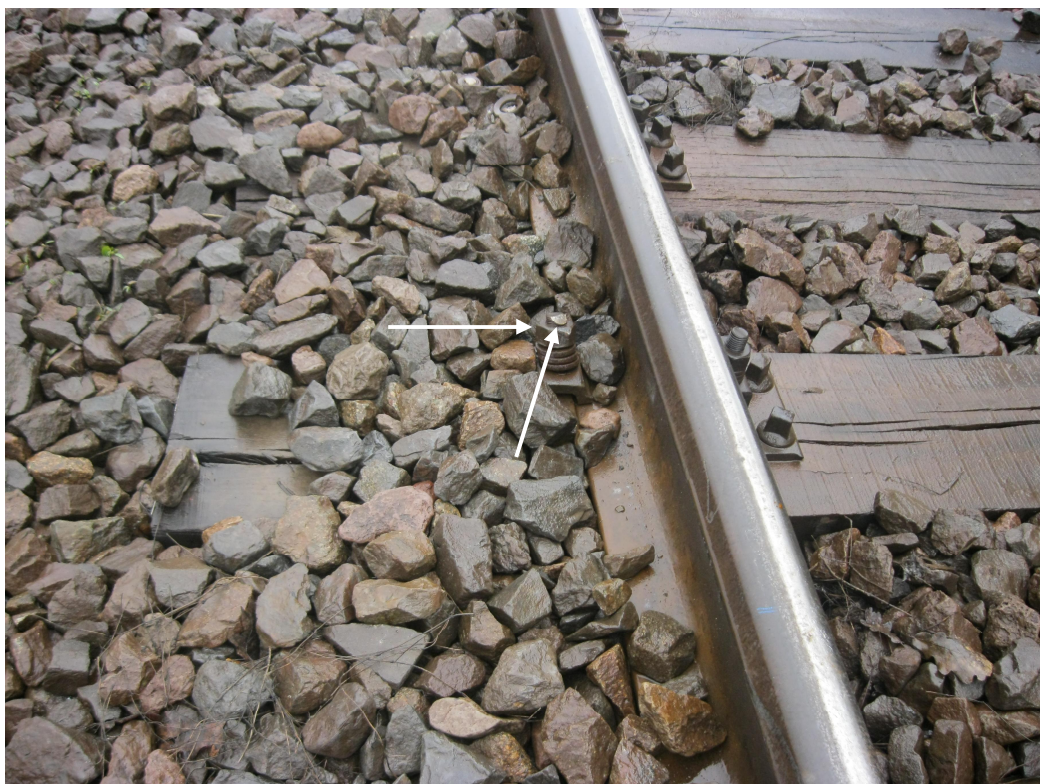
foto nr. 4 - primele buloane din exteriorul căii lovite de roata din stânga

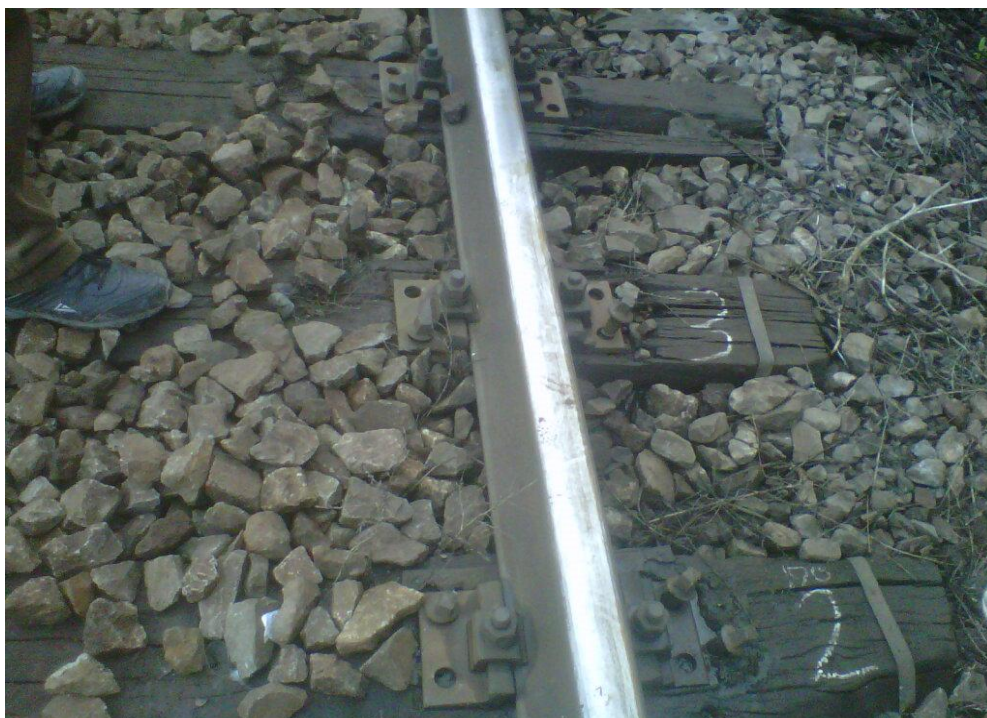
unei deplasări laterale a plăcii metalice, deplasarea plăcii metalice măsurată la acest capăt de traversă fiind de 3 mm – *foto nr. 5*;

foto. nr. 5 – prinderi în zona dinaintea producerii accidentului

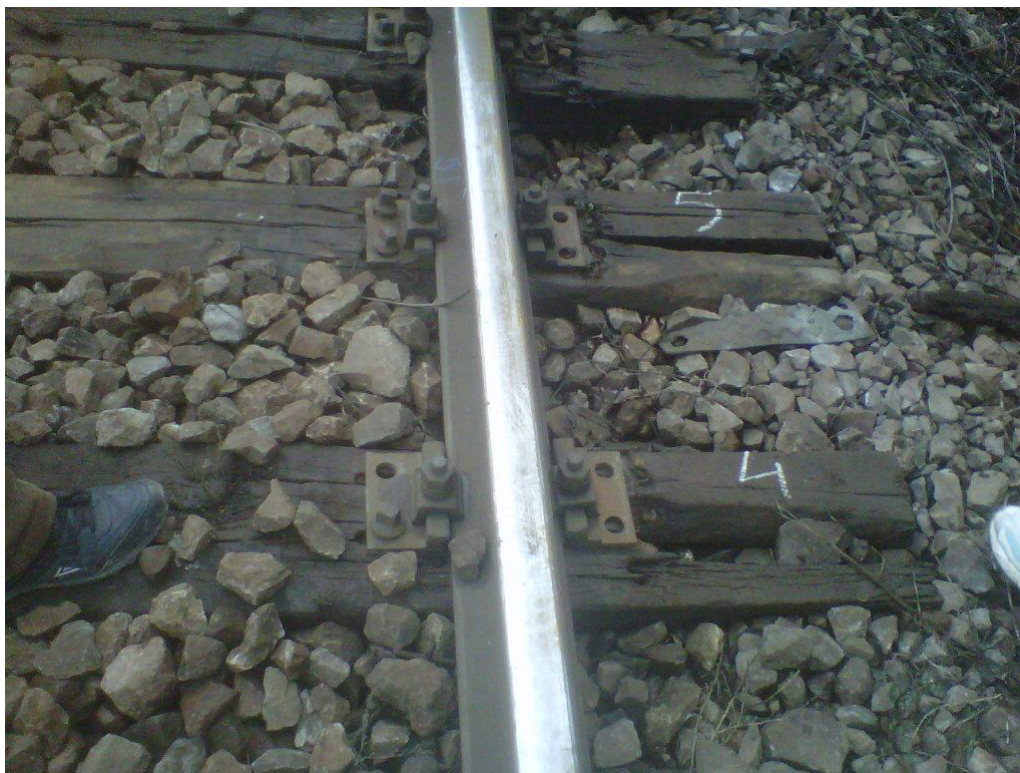
- a treia traversă - placa metalică de la capătul traversei corespunzător firului interior al curbei avea numai două tirfoane, iar pe acest capăt s-a observat o amprentă specifică unei deplasări laterale a plăcii metalice, deplasarea plăcii metalice măsurată la acest capăt de traversă fiind de 18 mm – *foto nr. 5*;
- a patra traversă - placa metalică de la capătul traversei corespunzător firului interior al curbei avea numai un tirfon, iar amprenta lăsată de deplasarea plăcii metalice pe fața superioară a acestui capăt de traversă era de 15 mm – *foto nr. 6*;
- a cincea traversă (locul căderii roții între firele căii) - placa metalică de la capătul traversei corespunzător firului interior al curbei avea numai 2 tirfoane, dar niciunul nu asigura fixarea plăcii metalice de traversă – *foto nr. 6*.

foto. nr. 6 – prinderi și traverse în locul producerii accidentului (traversa nr.5)

Din analizarea stării tehnice a elementelor constructive ale suprastructurii căii rezultă faptul că la producerea deraierii au contribuit traversele normale de lemn prin starea lor necorespunzătoare și modul defectuos de realizare a fixării plăcilor metalice de traverse.

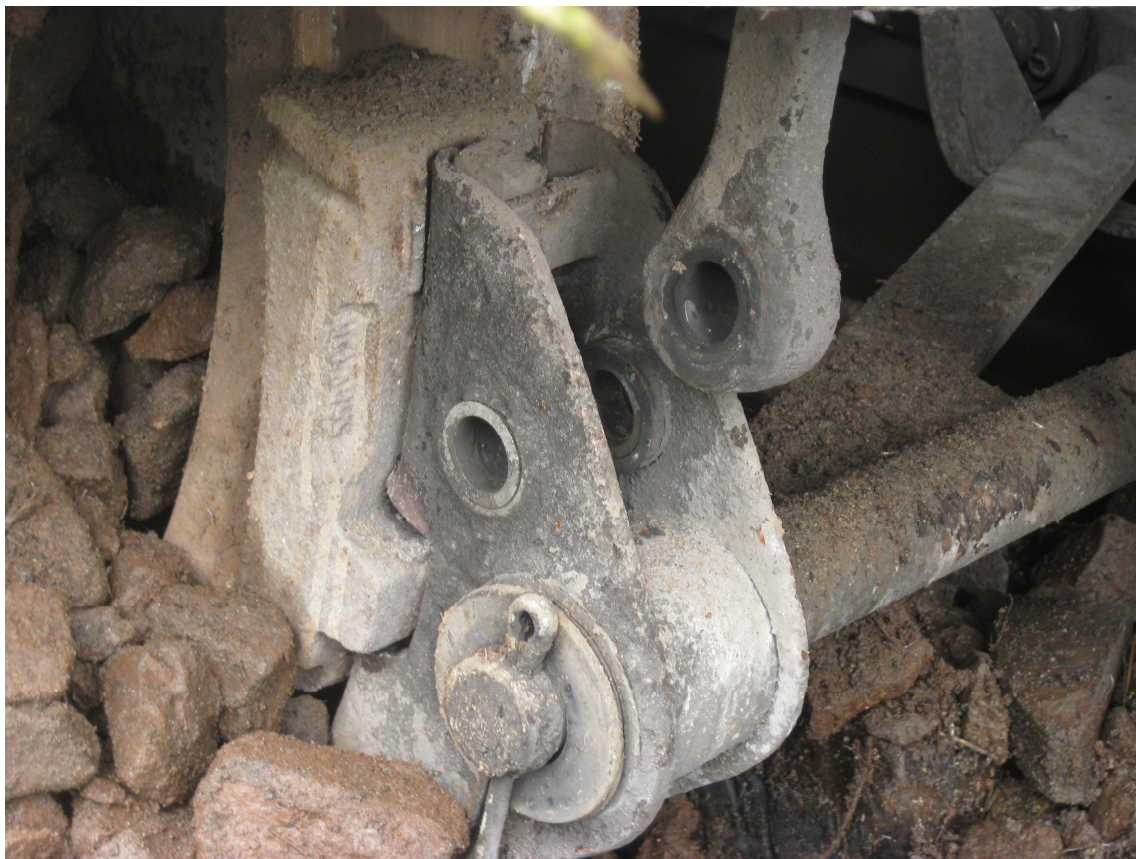
- vagonul era deraiat de primul boghiu în sens de mers, (boghiul cu roțile 1-2, 3-4), roțile 1-3 pe partea dreaptă și roțile 2-4 pe partea stângă sens mers;
- bulonul atârănător port-sabot inferior de la roata 4 stânga sens de mers dinspre interior lipsă, cu urme de lucru recente – *foto nr.7*;

foto. nr. 7 – port-sabot inferior roata 4

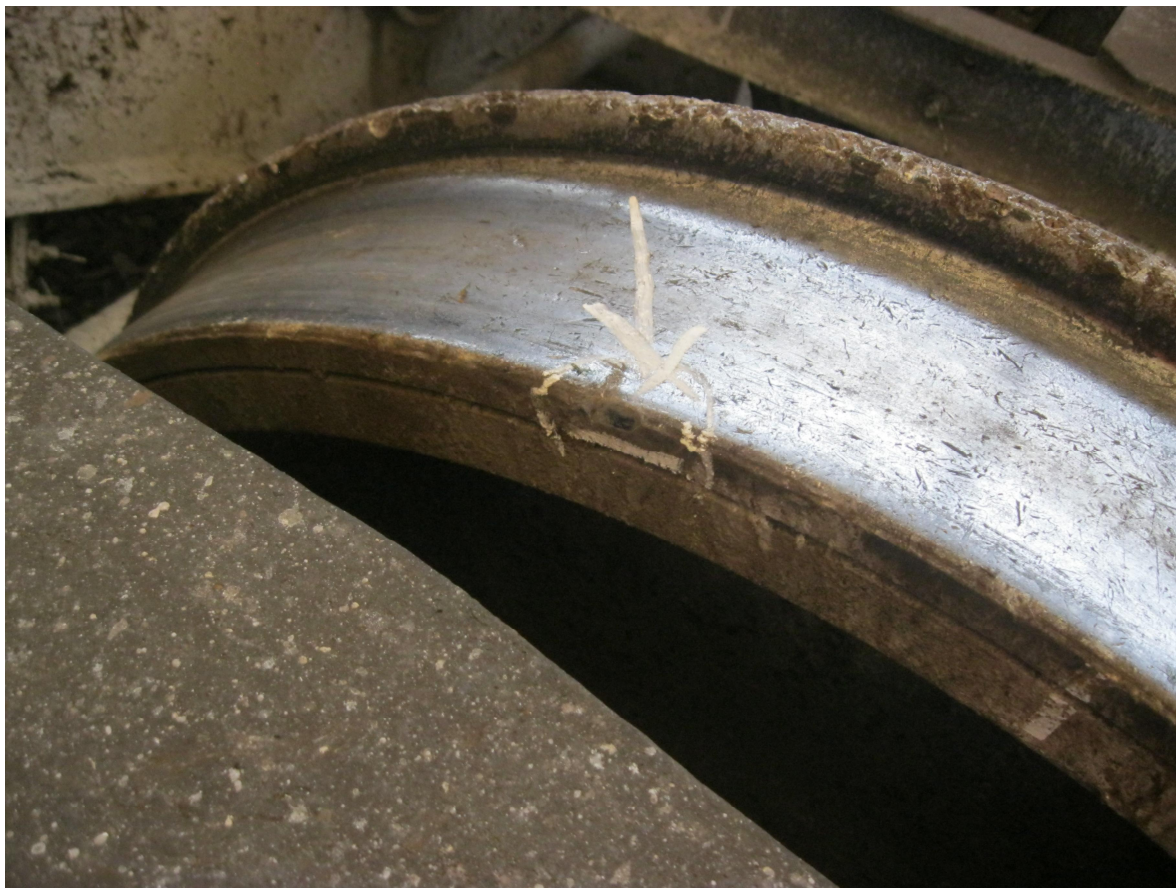
- jocurile la pietrele de frecare se încadrează în limitele prevăzute de instrucțiile de exploatare;
- la boghiul deraiat, plăcuța de poliamidă corespunzătoare, întreagă și nefisurată, s-au găsit 2 etrieri de siguranță rupți (rupturi noi) la fusurile 2 (față) și 4 (spate) față de sensul de mers, jocurile la pălării instrucționale;
- roata nr. 1, prima în sensul de mers pe partea dreaptă, prezintă o amprentă pe teșitura roții monobloc, amprentă care a rezultat în urma impactului acestei roți cu eclisa interioară ce prezenta urme de lovire din zona de escaladare a roții nr. 2 – foto. nr. 8;

foto. nr. 8 - amprenta de pe țesitura roții nr. 1
