RAPORT DE INVESTIGARE

privind incidentul produs la data de 23.06.2012 pe raza de activitate a
Sucursalei „Centrul Regional de Exploatare, Întreținere și Reparații CF” Brașov, în stația CF
Coșlariu.

Ediția finală
03 iulie 2012

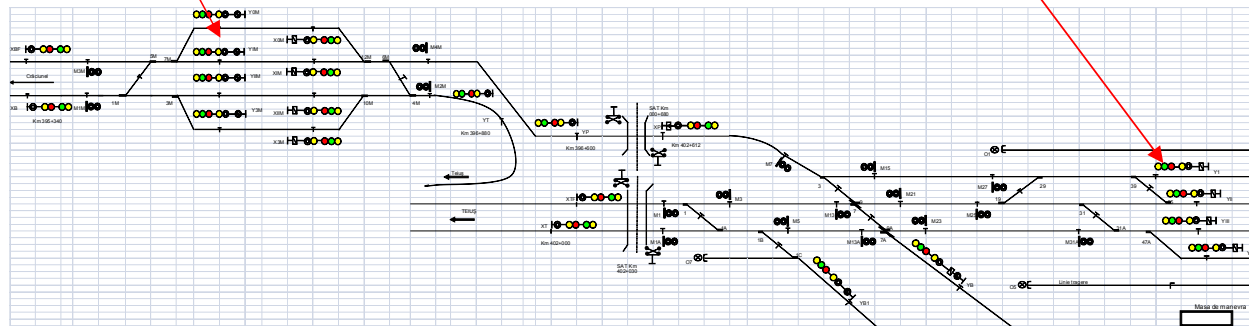
Fig. nr.1- Amplasarea semnalelor Y_{IM} din Gr. Podul Mureș și Y_1 din stația CF Coșlariu

În aceste condiții, mecanicul a interpretat greșit mențiunile din ordin, confundând semnalul Y_1 în fața căruia se afla, cu semnalul Y_{IM} menționat în ordinul de circulație că poate fi depășit în poziția pe oprire și a pus trenul în mișcare.

Semnalul luminos de ieșire Y_{IM} din Gr. Podul Mureș

Semnalul luminos de ieșire Y_1 din stația CF Coșlariu

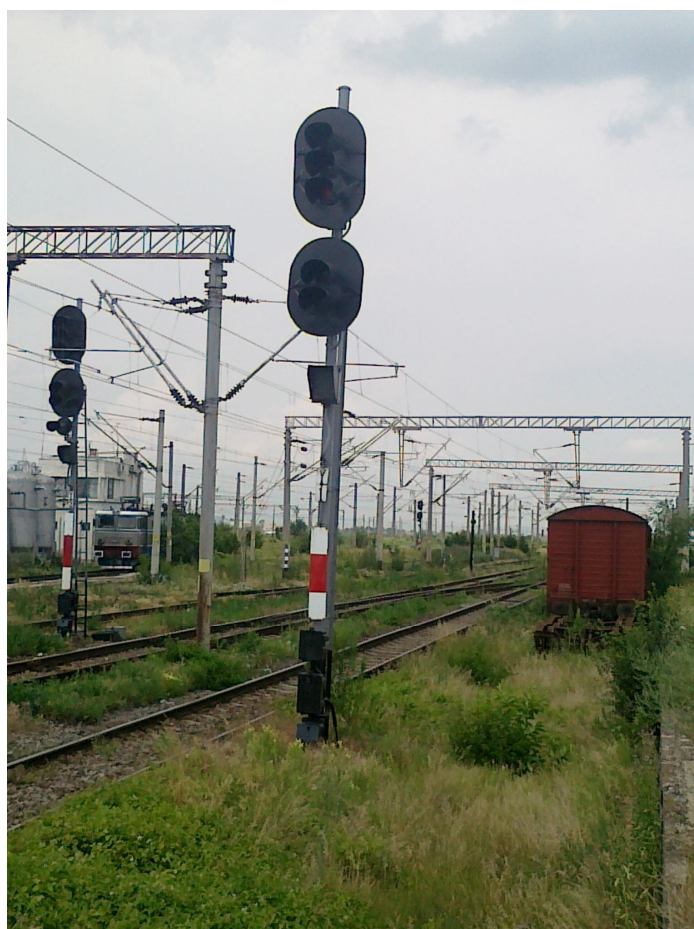
Fig. nr. 2- Semnalul luminos de ieșire Y_1 din stația CF Coșlariu

Față de cele menționate anterior, rezultă că *depășirea semnalului Y_1 al stației CF Coșlariu cu indicația luminoasă „roșu” - „OPREȘTE fără a depăși semnalul” și talonarea macazului nr. 3 poate fi clasificată ca incident feroviar așa cum este prevăzut la art.8, Grupa A, pct.1.7 din Regulamentul de Investigare a accidentelor și a incidentelor, de dezvoltare și îmbunătățire a siguranței feroviare pe căile ferate și pe rețeaua de transport cu metroul din România, aprobat prin HG nr.117/2010.*
