RAPORT DE INVESTIGARE

al incidentului feroviar
produs la data de 25 iunie 2012 în stația CFR Mizil

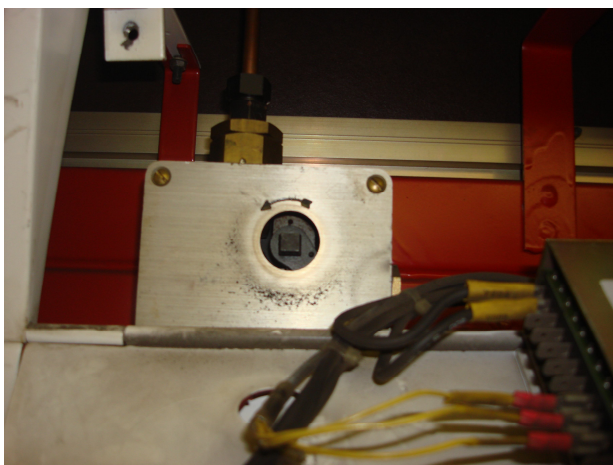
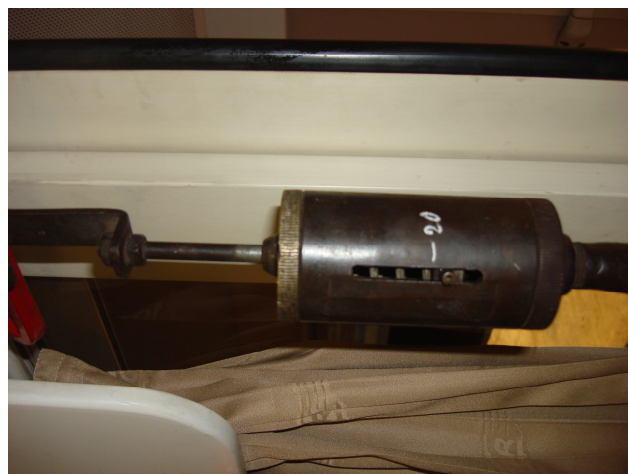
- sigiliul mânerului semnalului de alarmă prezenta sârma îndoită înainte de trecerea sârmei prin plumbul de asigurare;
 - plumbul de asigurare nu prezenta urme de presare și ștanțare ale cleștelui de sigilat;

- pătratul de acționare al semnalului de alarmă nu prezenta uzuri sau deformații armarea făcându-se cu ușurință;
 - s-a făcut verificarea forței de acționare a semnalului de alarmă, acesta deschizându-se la o forță de 20,5 daN;

- existența sigiliului la compartimentul nr. 9 și după acționarea semnalului de alarmă și faptul că plumbul de asigurare nu prezenta urme de presare (constatare făcută în Revizia Vagoane București Grivița) sunt indicii care întăresc concluzia că partida trenului nu a avut cunoștință în stația Mizil de faptul că semnalul de alarmă de la compartimentul nr. 9 era acționat;

- reinstruirea practică a personalului comercial (șefi tren, conductor tren) privind modul de acțiune în cazul în care a fost acționat semnalul de alarmă la vagoanele de călători la care comanda acestuia se face pneumatic sau electromagnetic.
- analizarea de către conducerea SNTFC „CFR Călători” SA a modului de sigilare a semnalelor de alarmă pentru eliminarea situațiilor în care la acționarea acestora nu se produce ruperea sigiliului (în cazul acționării semnalului).
