## RAPORT DE INVESTIGARE

al accidentului feroviar

produs la data de 10.05.2012 în stația CF Rupea de pe raza de activitate a Sucursalei „Centrul  
Regional de Exploatare, Întreținere și Reparații CF” Brașov

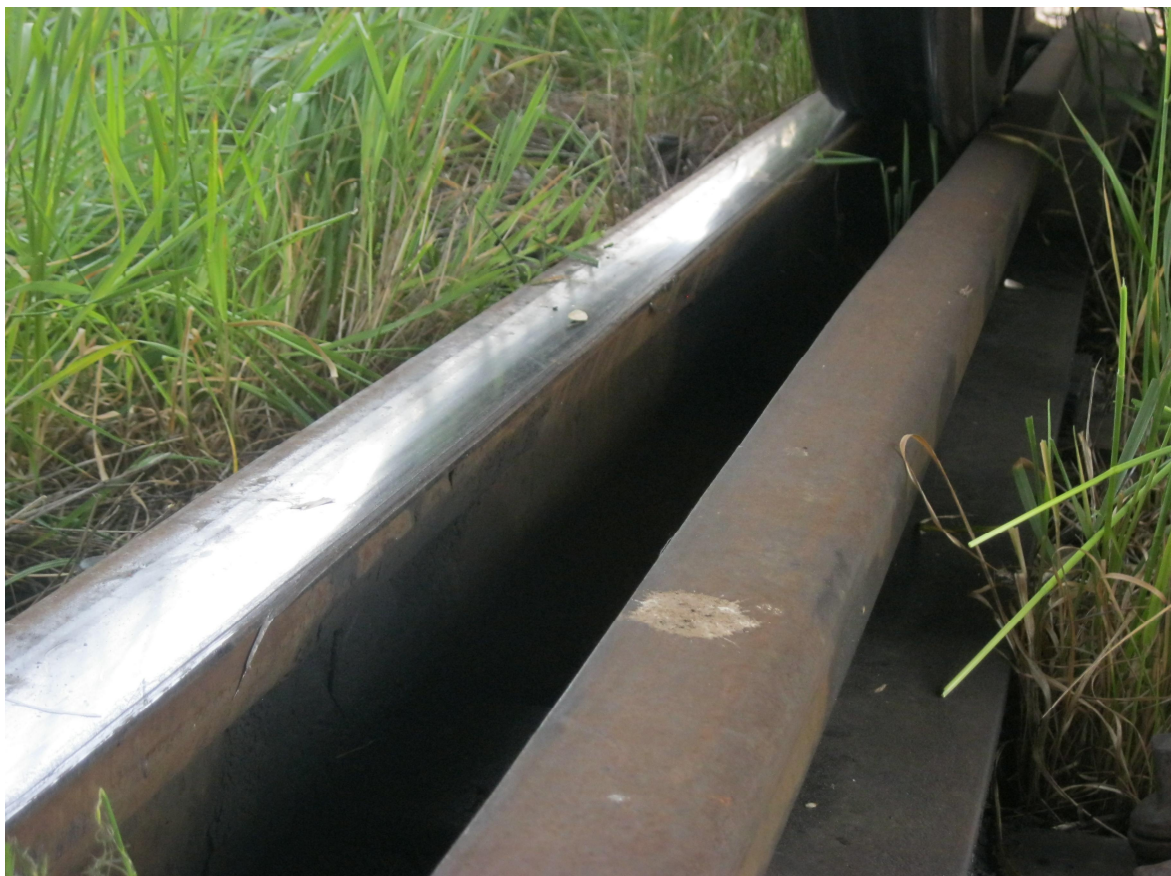
La garare în stația CF Rupea la linia 2, la trecerea peste schimbătorul de cale nr.23 aflat în poziția „în abatere”, atacat pe la vârful, pe zona macazului propriu-zis, pe partea dreaptă în sensul de mers al trenului, la 5,86 m de la joanta de la vârful schimbătorului se produce căderea roții din dreapta a

primei osii a primului boghiu în sensul de mers a vagonului nr. 6 între contraacul curb și acul drept, roata din partea stîngă rulând normal – *foto nr. 1-2.*

*foto nr. 1 - urma de rulare și cădere a roții din partea dreaptă*

În locul în care roata din dreapta a căzut de pe suprafața de rulare a contraacului curb s-au constatat desprinderi de material de pe suprafața activă a șinei în zona racordării cu suprafața de rulare, după care s-au constatat urme de lovire a tălpii acului și luciul metalic datorat frecării feței active a contraacului curb de către fața exterioară a bandajului roții, fără afectarea traverselor aparatului de cale.

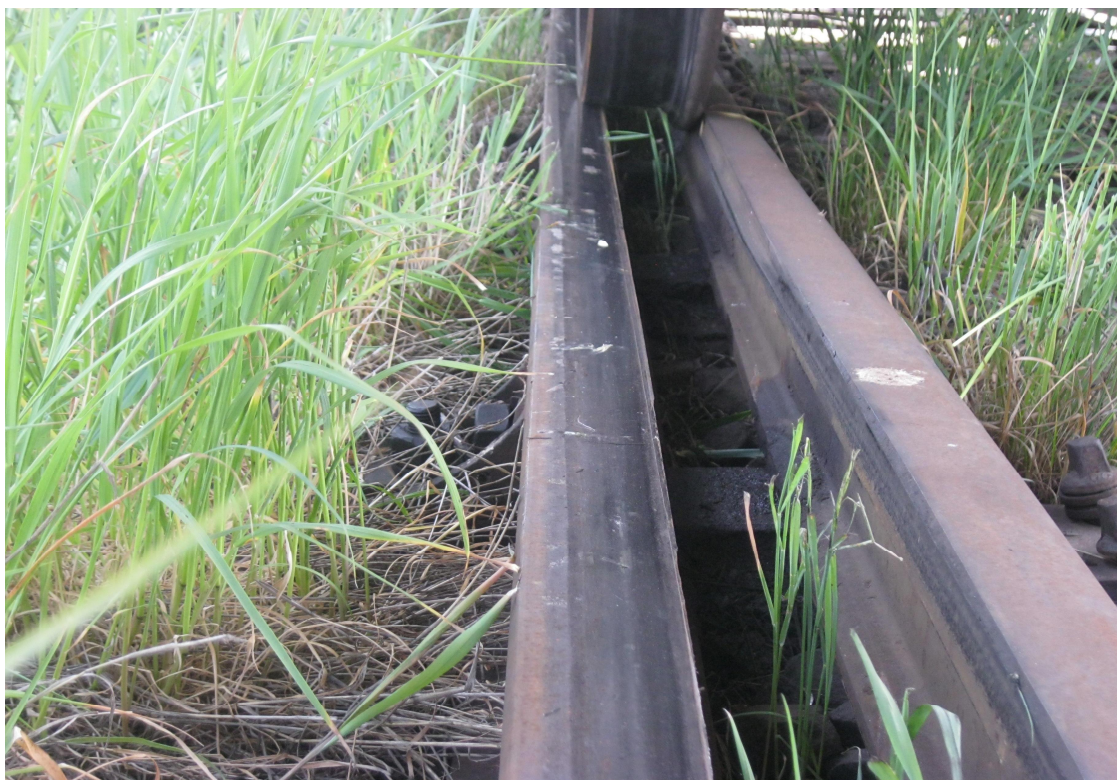
*foto nr. 2 - urma de rulare și cădere a roții din partea dreaptă*

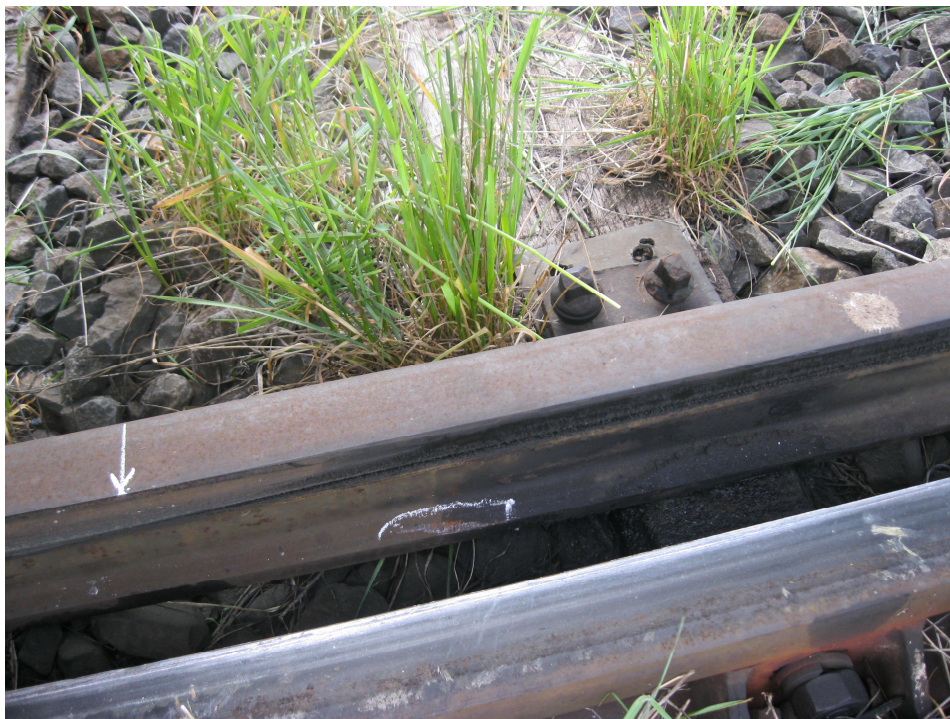
De la prima urmă de deraiere, pe o distanță de 4,40 m, roata din dreapta deraiată a circulat între contraacul curb și acul drept, lovind capătul șuruburilor verticale și proțapul lung – *foto nr. 3-4*.

*foto nr. 3 – urme de frecare datorate căderii roții din dreapta de pe suprafața de rulare și de lovire a tălpii acului*

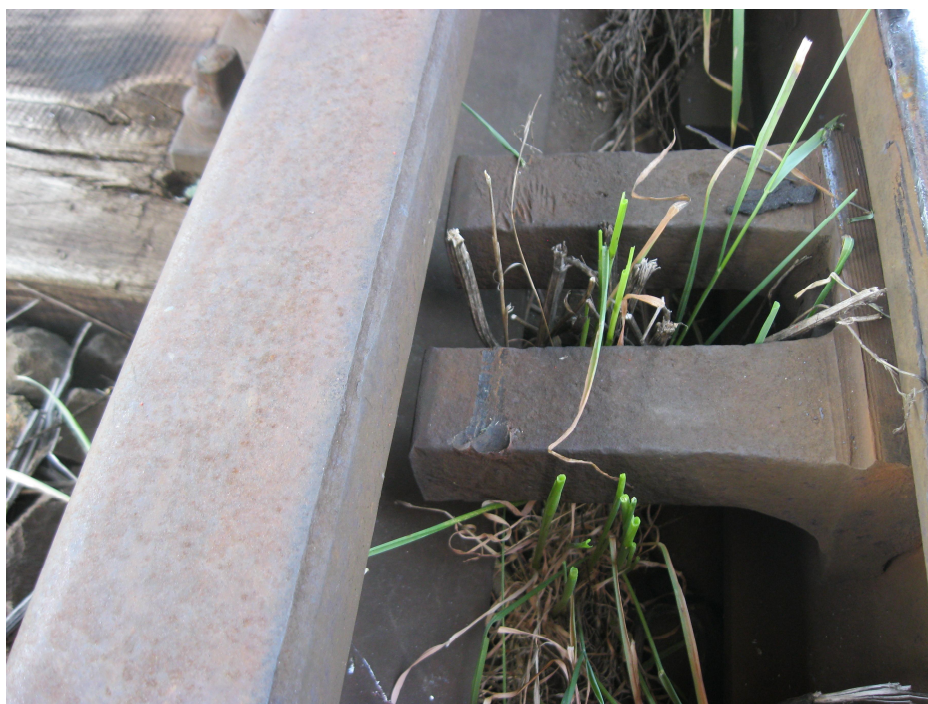
*foto nr. 4 – urme de lovire pe proțap ale bandajului (buză și față activă)*

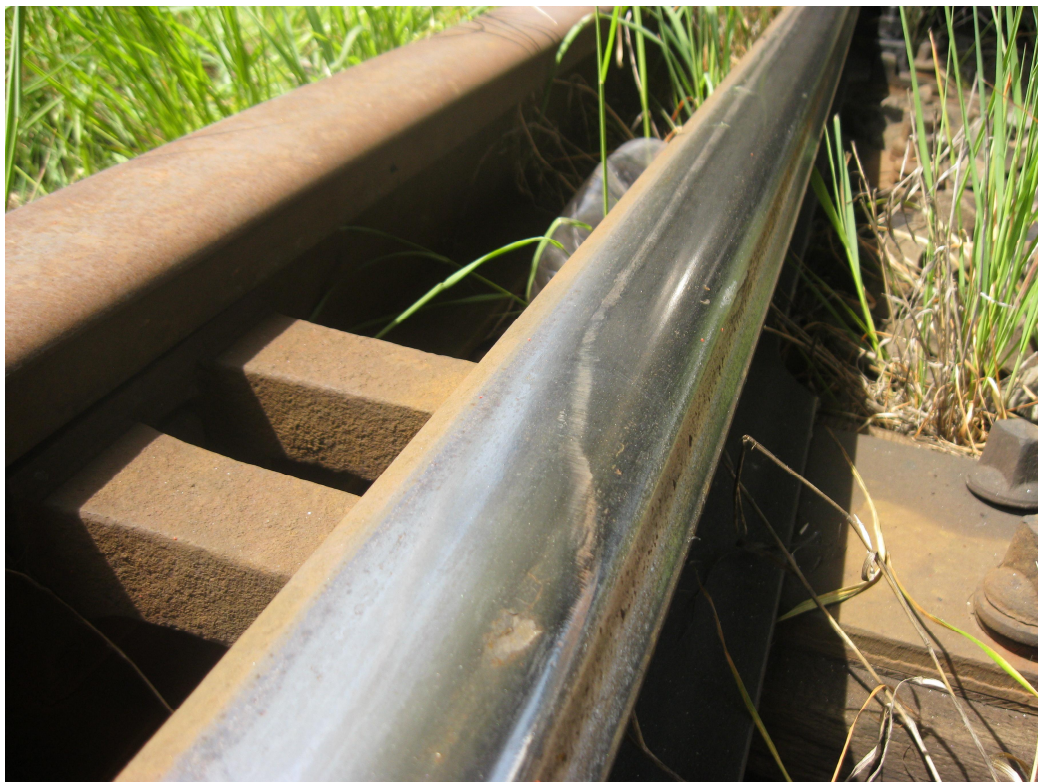
Pe firul din stînga în sensul mers, după rulare normală pe distanța amintită mai sus (4,40 m), urma de deraiere observată arată că roata din stînga a urcat pe suprafața de rulare a acului curb, rulând pe acul curb încă 5 m. După parcurgerea distanței de 5 m, roata din stînga sensului de mers cade în exteriorul căii.

*foto nr. 5 - escaladarea roții din stînga*

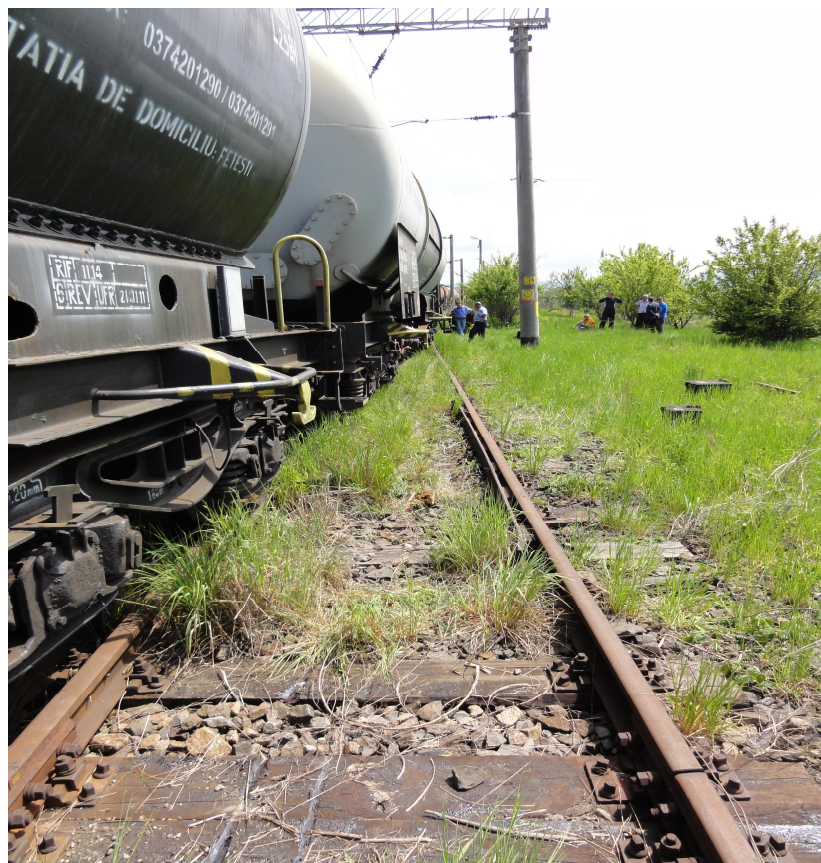
După parcurgerea de către ambele roți deraiate a încă 8,30 m (adică la 23,56 m față de prima joantă) s-au observat pe traverse al doilea rând de urme ale deraierii, urme datorate deraierii celeilalte osii a boghiului.

*foto nr. 6 - cele două urme de deraiere*

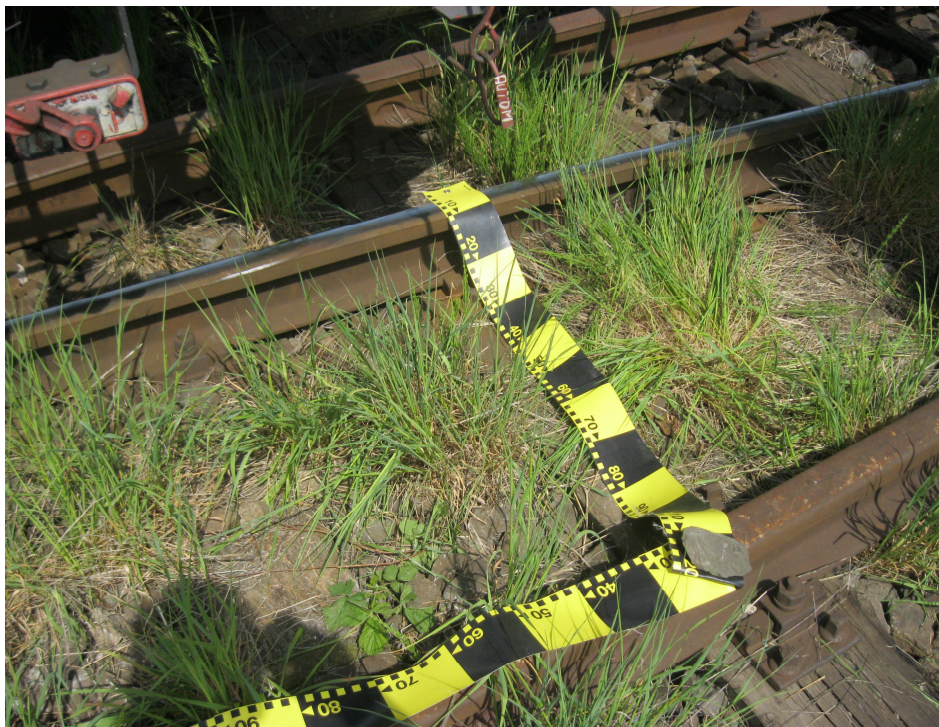
Pe toată lungimea pe care vagonul a circulat deraiat până la oprirea acestuia (aproximativ 92 m), nu s-a produs ruperea trenului datorită faptului că aparatele de tracțiune de tip discontinuu cu elemente elastice, au fost supuse la întindere, construcția acestora permițând o deplasare laterală până la valoarea măsurată, în momentul opririi vagonului acesta aflându-se la o distanță lateral stânga față de axa căii de aproximativ 600 mm.

*foto nr. 7 - distanța maximă a urmei de deraiere față de linia normală de circulație*

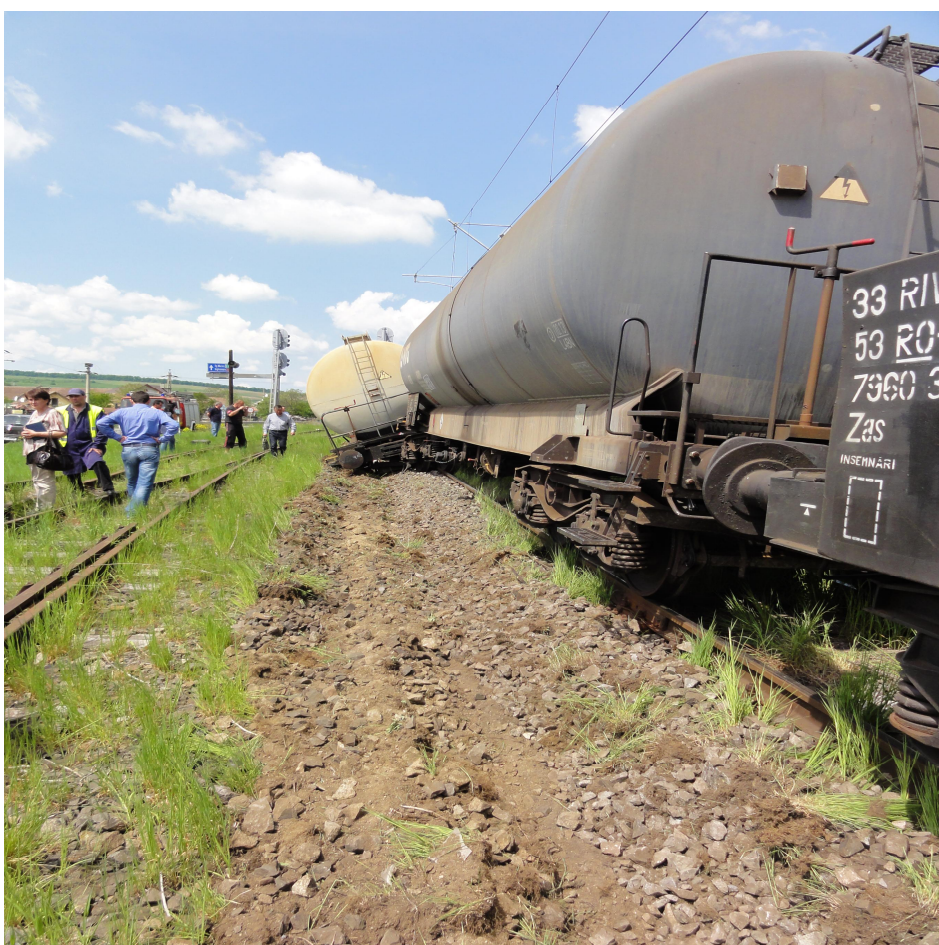
După această distanță (de 9,86 m), pe încă 58 m s-au observat *pe partea stângă în sensul de mers*, urme de deraiere în prismul de piatră spartă dintre liniile 1 și 2, roțile din stânga ale boghiului deraiat ajungând până la o distanță de aproximativ 1 m de firul din stânga al liniei 2 (lovind firul din dreapta al liniei 1) după care vagonul deraiat este tras spre linia 2 de către vagonul din fața sa, iar *pe partea dreaptă a sensului de mers* pe traversele liniei 2, între firele căii.

*foto nr. 8 - urmele de deraiere în prismul de piatră spartă*

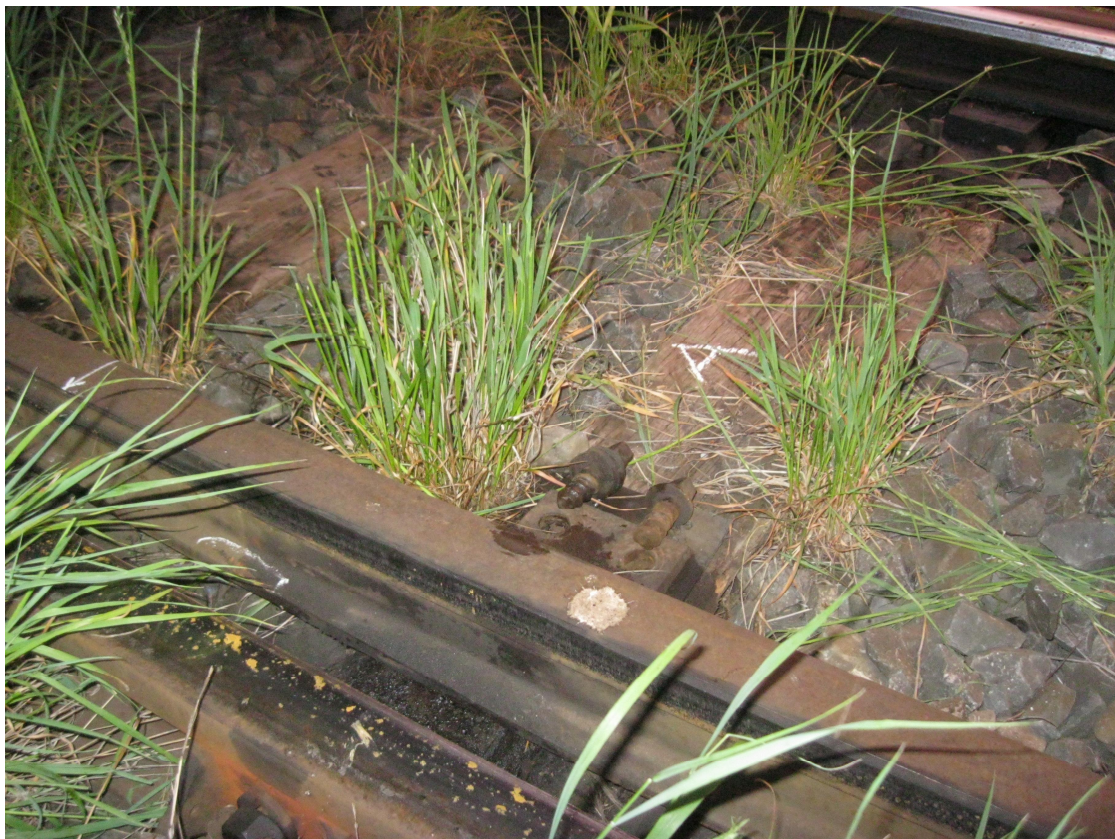
- traversa „A”, situată la 40 cm în sensul de mers al trenului față de punctul zero (prima urmă de deraiere), pe zona cu urme de deraiere : pe partea dreaptă avea 2 tirfoane înclinate și ridicate și 2 tirfoane rupte cu ruptură veche 100 % - *foto nr. 9*, pe partea stângă avea un tirfon lipsă în exterior și 2 tirfoane înclinate din care unul se putea mișca cu mâna; traversa prezenta crăpături longitudinale pe direcția tirfoanelor pe capătul din stânga;

*foto nr. 9 – traversa „A” cu cele două tirfoane cu ruptură veche 100 %*

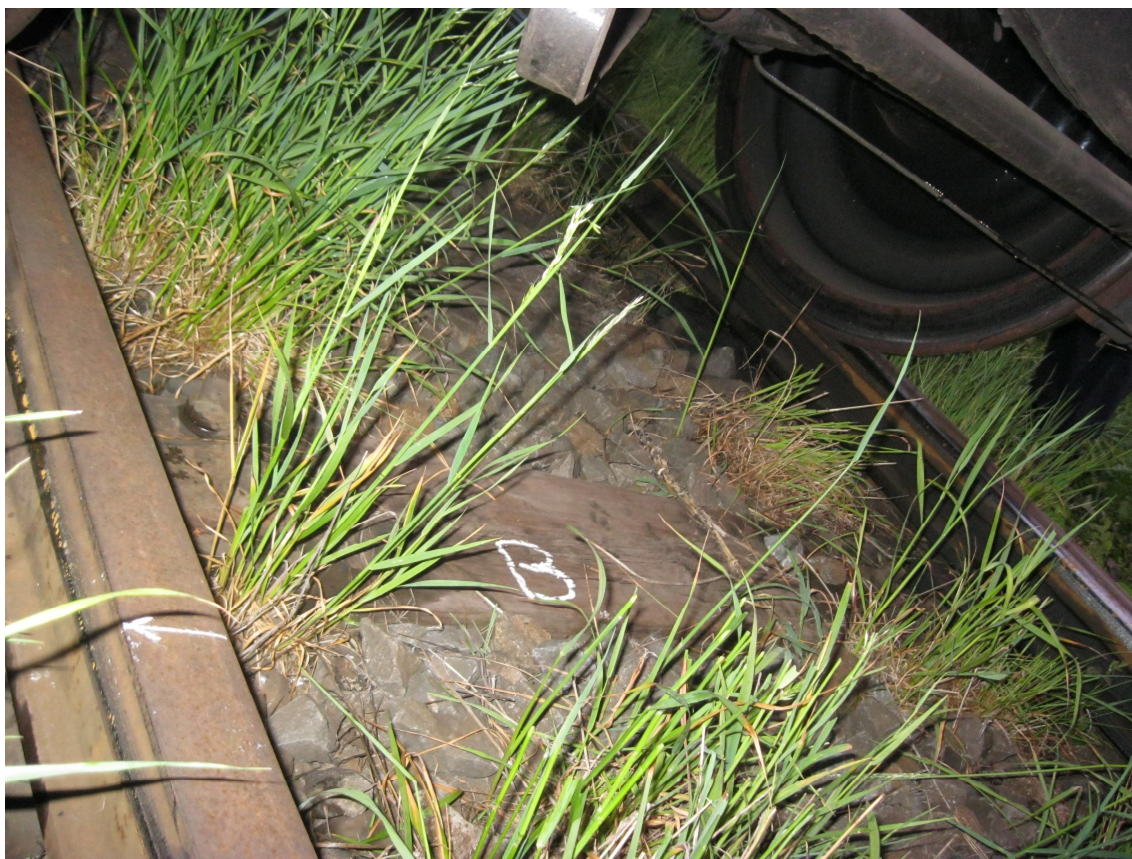
- traversa „B”, situată la 30 cm față de punctul zero către prima joantă pe zona fără urme de deraiere: pe partea dreaptă avea 2 tirfoane înclinate și ridicate din care unul se putea mișca cu mâna, pe partea stângă avea 2 tirfoane lipsă în exterior și 2 tirfoane înclinate din care unul se putea mișca cu mâna; traversa prezenta ruptură pe capătul stâng – *foto 10*;

*foto nr. 10 – traversa „B”*

***Între cele două traverse „A” și „B” s-a constatat prima urmă de deraiere prin căderea roții din partea dreaptă între firele căii.***

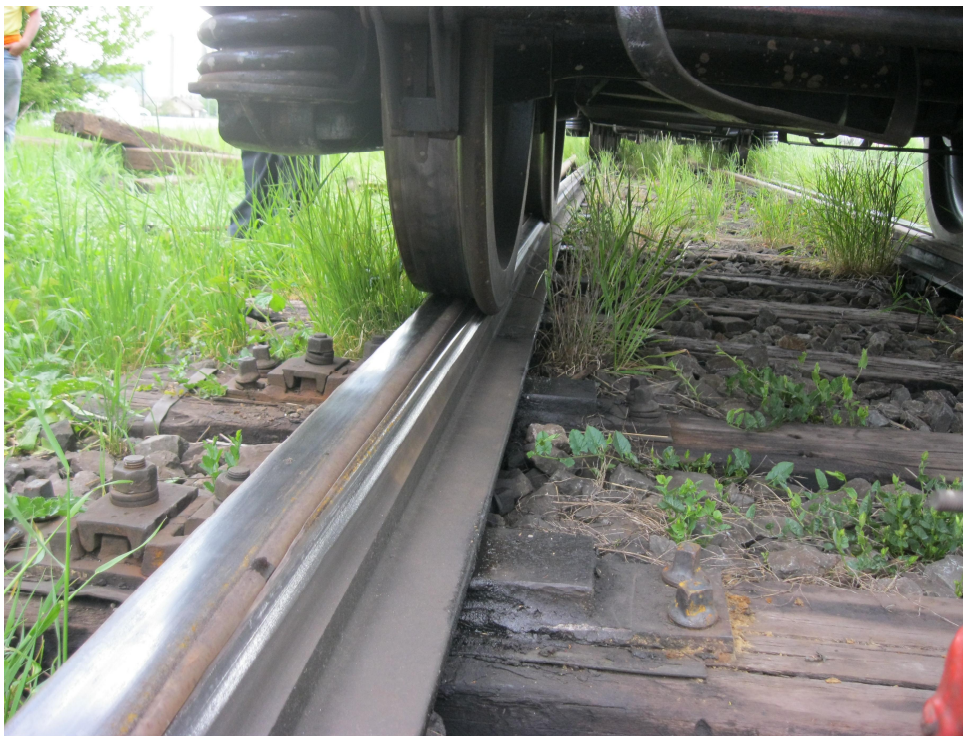
*foto nr. 11 – boghiul nr. 2 al vagonului aflat pe locul cu primele urme de deraiere – partea stângă*

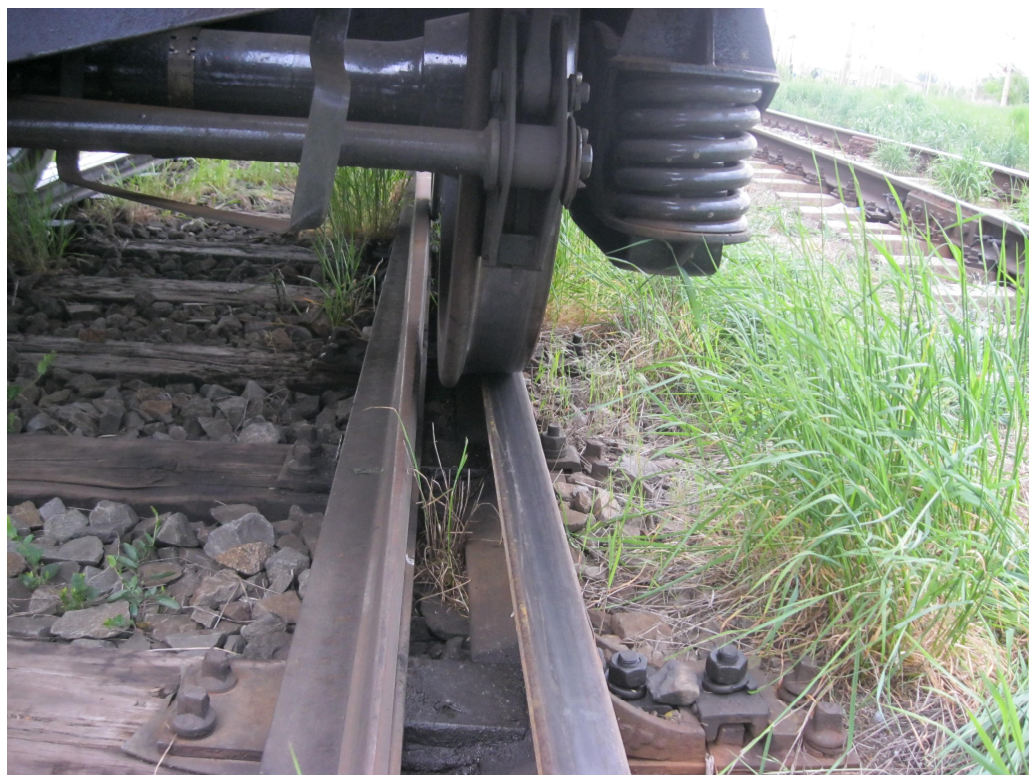
*foto nr. 12 – boghiul nr. 2 al vagonului aflat pe locul cu primele urme de deraiere – partea dreaptă*

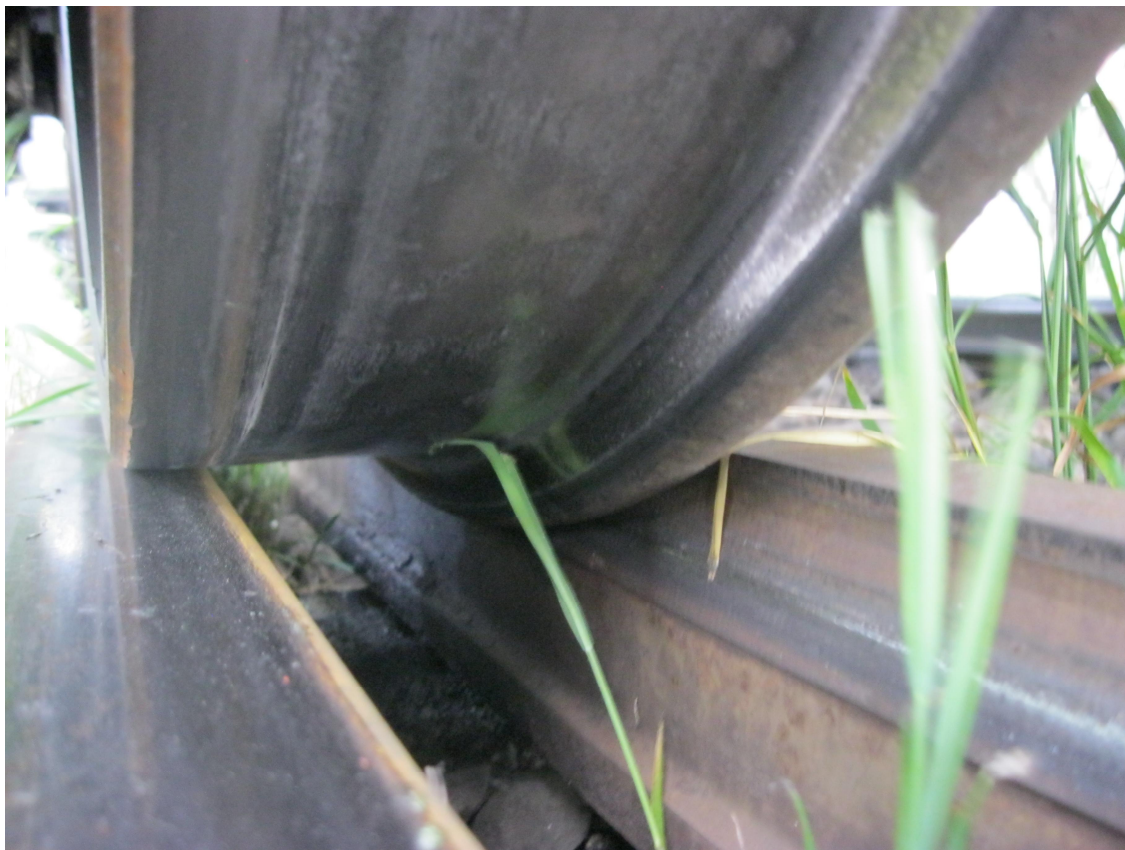
*foto nr. 13 – osia nr. 3 sens de mers a vagonului oprit pe zona deraierii – partea dreaptă*

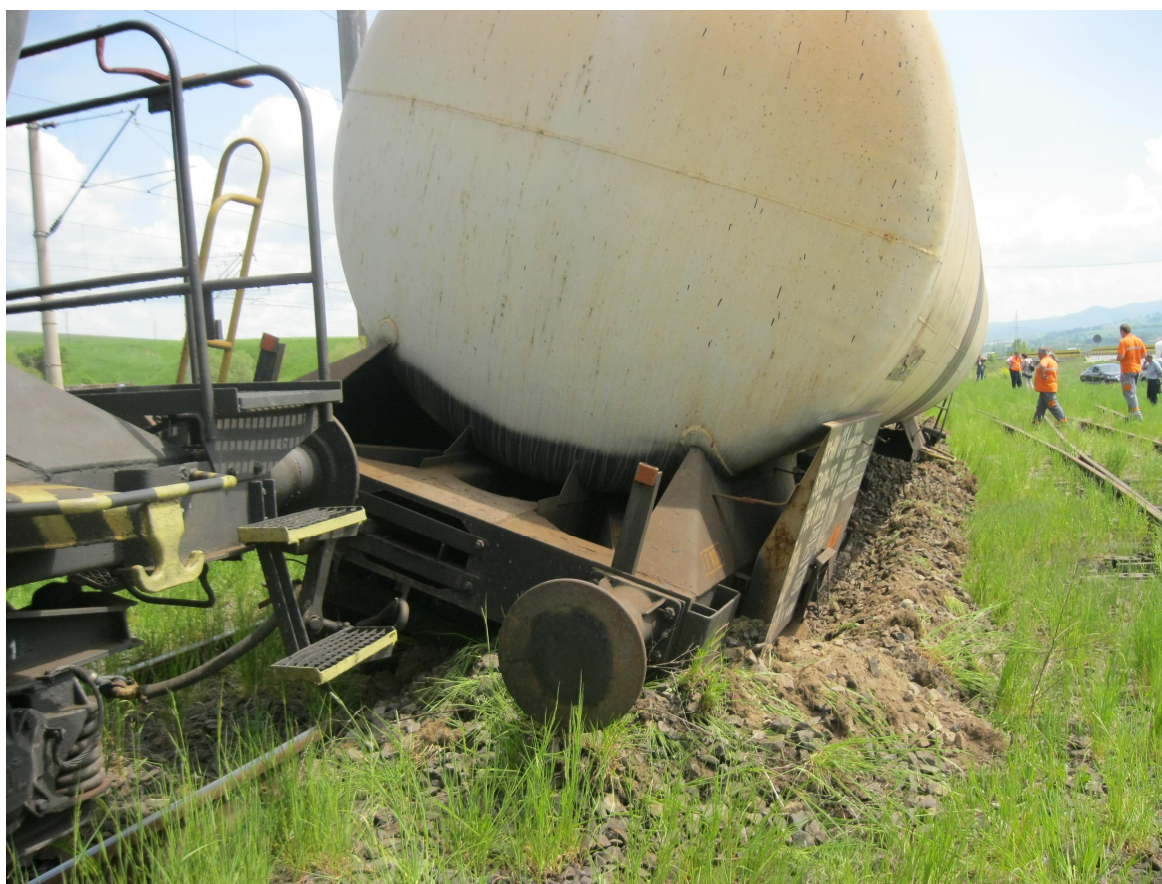
La vagonul nr. **33537951309-6** pe talerele tampoanelor din față și spate nu au fost constatate urme de frecare anormală care să conducă la concluzia unei rulări neinstrucționale (contact anormal) între vagonul nr. 6 și vagoanele din față și spate – *foto nr. 14 și foto nr.15* .

*foto nr. 14 – tampoanele din față ale vagonului deraiat*

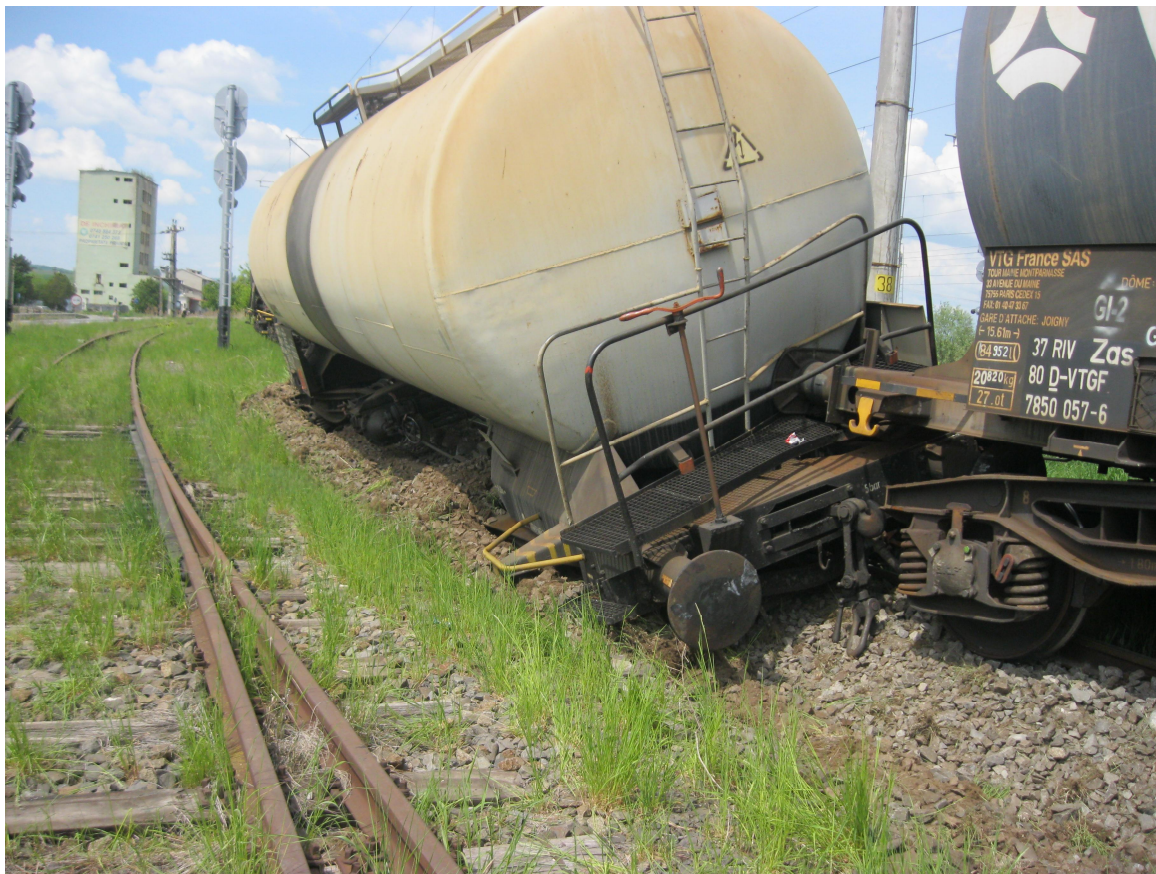
*foto nr. 15 – tampoanele din spate ale vagonului deraiat*
