## **RAPORT DE INVESTIGARE**

al accidentului feroviar produs la data de 30.08.2012 pe raza de activitate a  
Sucursalei Centrului Regional Exploatare, Întreținere și Reparații CF București,  
în stația CF București Triaj, Postul 17

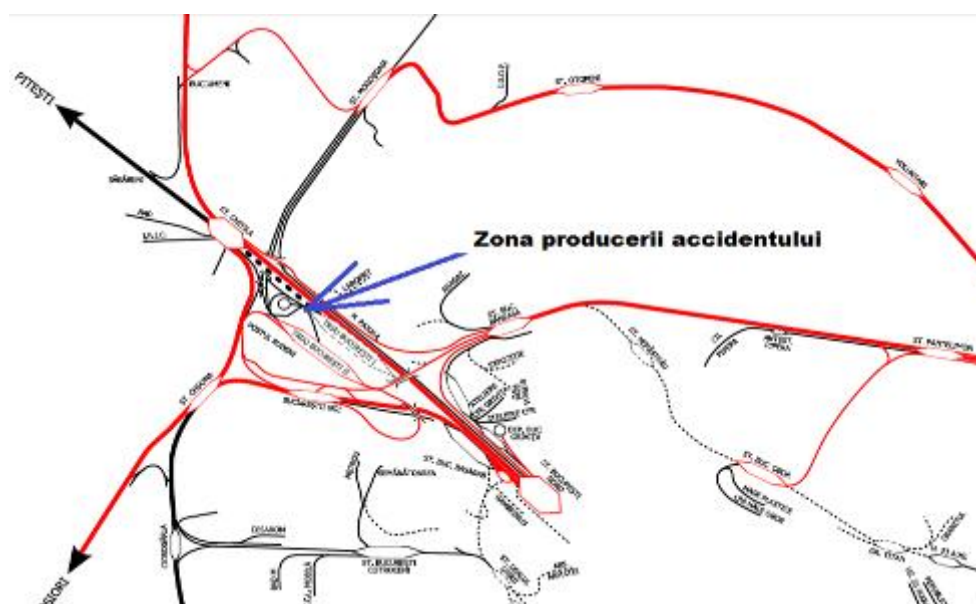
Figura nr.1

Locul producerii accidentului este prezentat în fig.1.

Deraierea s-a produs pe diagonala 23-17 din breteaua 21/25-23-17-19.

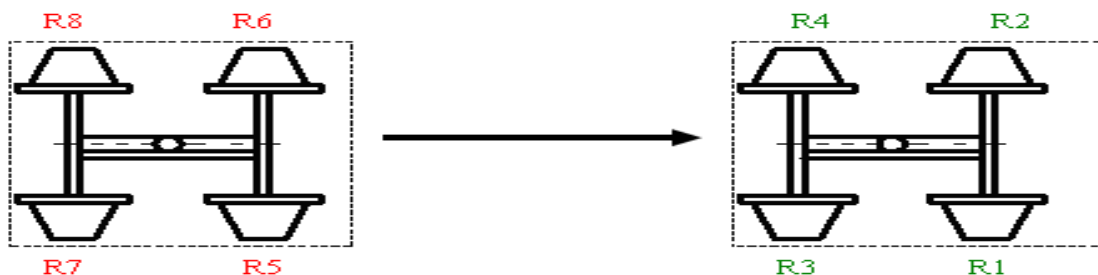
Figura nr.4

- al doilea boghiu, în sensul de mers, deraiat de ambele osii;
- amortizor Lenoir ineficace la fusul de osie nr.7;
- tamponul din capătul vagonului fără frână de mână aferent corespunzător fusului de osie nr.8 smuls din șuruburi în urma deraierii;
- pierderi de lubrifiant la capacul cutiei de osie a fusului nr.6.
- Roțile celor două boghiuri erau poziționate cu fusurile impare pe partea dreaptă și cele pare pe partea stângă, în sensul de mers al trenului (figura nr.4)

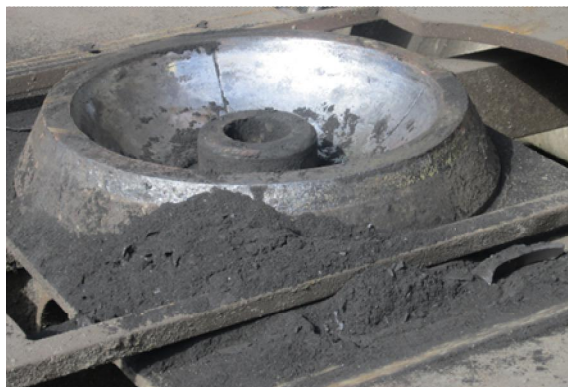
Figura nr.2

- placa de poliamidă la crapodinele boghiului deraiat era distrusă în totalitate, măcinată(transformată în praf), material ce era expulzat în afara zonei de contact dintre crapodina superioară și inferioară conform figurii nr.2 ;
- urme de frecare accentuată pe crapodina superioară cu afectarea formei geometrice si a simetriei calotei sferice a crapodinei superioare conform figurii nr.3 ;
- garnitura de protecție din cauciuc prezenta tasări și deformații permanente mai pronunțate în două zone diametral opuse;
- tamponalele corespunzătoare fusurilor de osie nr.3 și nr.7 blocate nepermițând rotirea talerului, precum și uzură pe fața talerului.

La vag nr. 81536653788-5 au fost constatate disfuncționalități în funcționarea ansamblului crapodina de la boghiul nr.2 ce avut ca efect intrarea în contact direct a crapodinei superioare cu crapodina inferioară cu afectarea semnificativă a coeficientului de frecare și apariția unor uzuri asimetrice la crapodina superioară, fapt ce a influențat direct deraierea.

Funcționarea necorespunzătoare a ansamblului crapodină a fost posibilă din cauza distrugerii totale a garnitură de uzură, realizată din material tip poliamidă, prin măcinarea și expulzarea garniturii de uzură din zona de contact crapodină superioară - crapodină inferioară, ce a avut ca efect intrarea în contact direct a crapodinei superioare cu crapodina inferioară cu afectarea semnificativă a coeficientului de frecare și apariția unor uzuri asimetrice la crapodina superioară.
