## **RAPORT DE INVESTIGARE**

al accidentului feroviar produs la data de 02.09.2012  
în Stația CFR Barboși Triaj

*Ediția finală*

*07.11.2012*

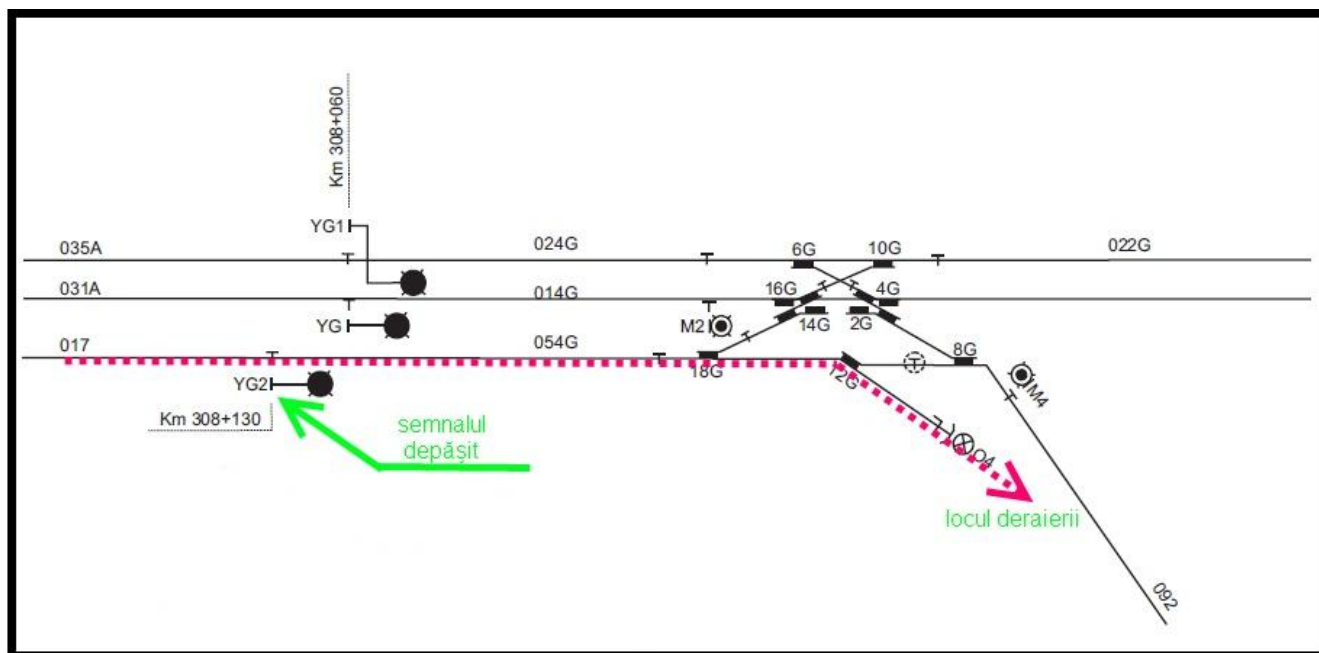
fig.3 - depășirea semnalului de către mecanicul locomotivei și amplasarea locului deraierii

După o staționare de aproximativ 1 minut înaintea semnalului de intrare YG2, mecanicul de locomotivă a pus trenul în mișcare și a acționat butonul de depășire ordonată a instalației de control automat al vitezei depășind semnalul YG2 care avea unitatea luminoasă de culoare roșie aprinsă, corespunzătoare indicației „OPREȘTE fără a depăși semnalul!”. Trenul s-a înscris pe un parcurs peste secțiunea izolată 054G, schimbătoarele de cale 18G și 12G, către linia de evitare ce se ramifică din schimbătorul de cale nr. 12G, către opritorul fix O4, pe care l-a distrus și a părăsit calea de rulare aproximativ 35 metri.

În urma acestui parcurs au deraiat: locomotiva DA 60-1566-3 cu toate osiile, primul vagon de la locomotivă cu toate osiile (nr. 33535304474-6) și al doilea vagon de la locomotivă cu prima osie de la primul boghiu (nr.31535375368-6).

De la ultima oprire a trenului în fața semnalului YG2 și până la părăsirea căii de rulare, locomotiva DA1566 a circulat cu o viteză crescătoare până la valoarea de 26,4 km/h, în condițiile în care pe toată această distanță circulația trenurilor era restricționată la treapta de viteză de 5km/h. Această restricție de viteză era prevăzută și în Buletinul pentru Avizarea Restricțiilor de Viteză (BAR) pentru decada 1-10 septembrie 2012, la pag.40, linia 708G, nr.crt.1.
