RAPORT DE INVESTIGARE

al accidentului feroviar

produs la data de 12.10.2012 între Hm Praid și Hm Sovata de pe raza de activitate a Sucursalei
„Centrul Regional de Exploatare, Întreținere și Reparații CF” Brașov

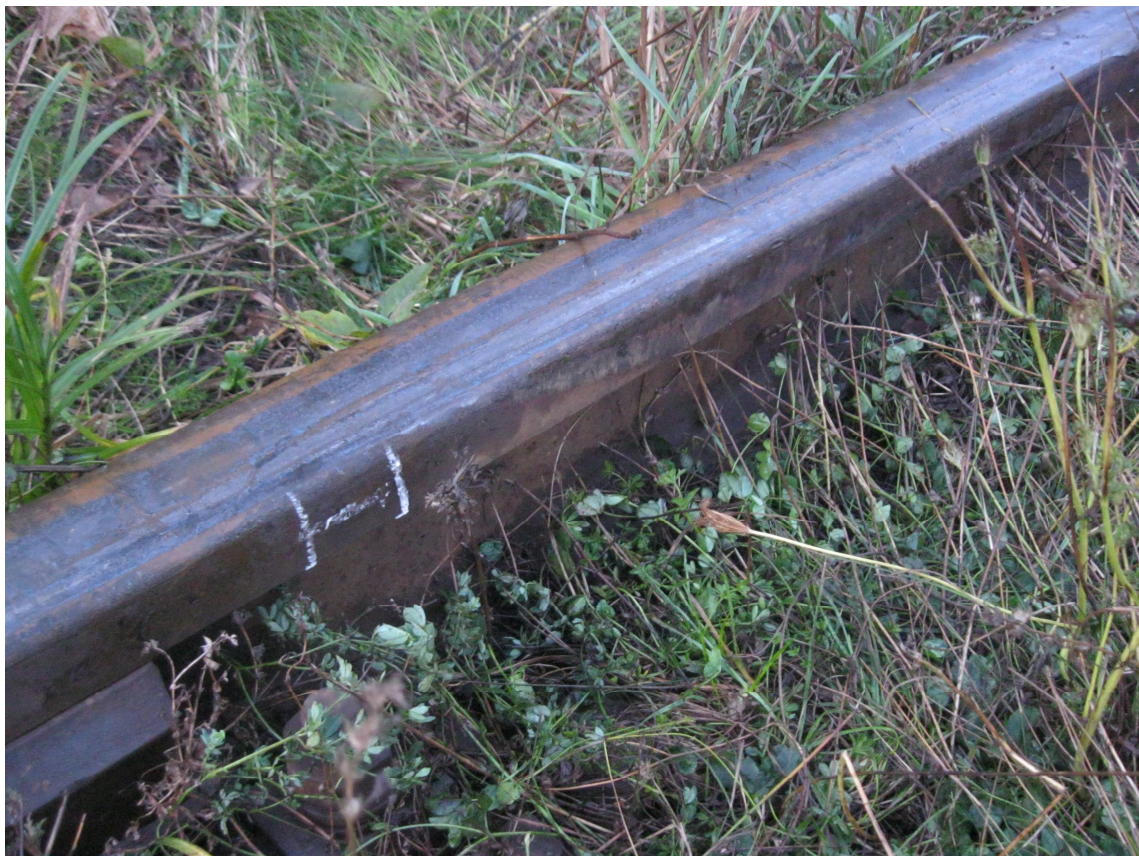
La garare în Hm Sovata la linia 2 directă, la km 106+692 într-o zonă cu curbă de deviație stînga în sensul de mers al trenului, s-a produs căderea roții din stînga a primei osii a primului boghiu în sensul de mers a vagonului nr. 338767359288 (al-9-lea de la siguranță- vagon particular) între firele căii, roata din partea dreaptă rulând normal – *foto nr. 1*.

foto nr. 1 - urma de rulare și cădere a roții din partea stângă

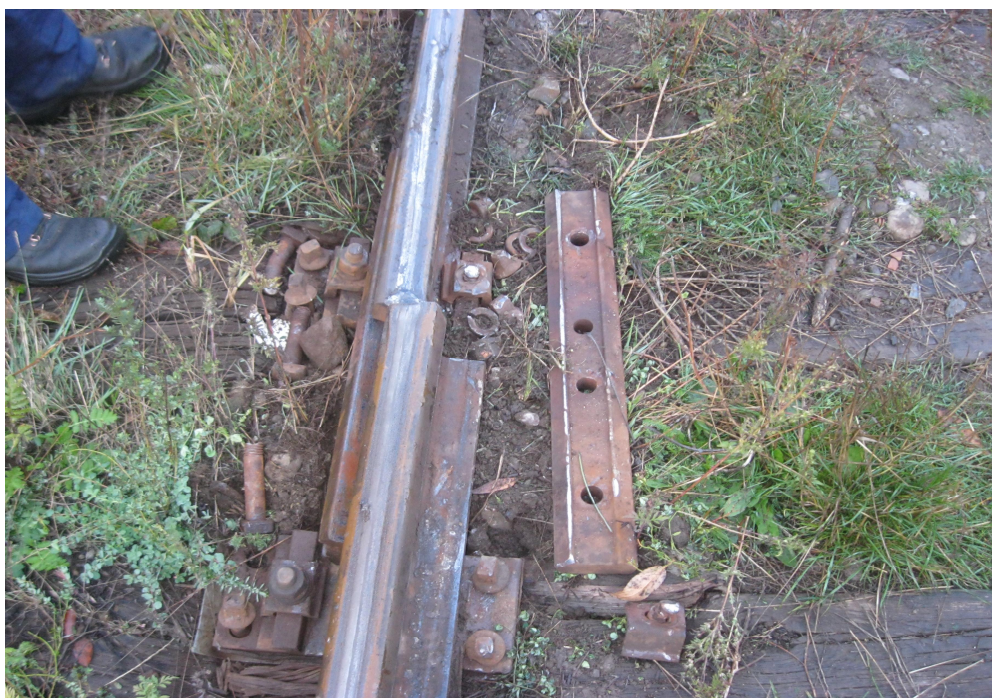
Ajungând la prima joantă în sensul de mers, roata din partea stângă a primei osii a vagonului a lovit umărul superior al eclisei dinspre interiorul căii – *foto nr. 2*.

foto nr. 2 – eclisa lovită și distrusă de către roata din partea stângă

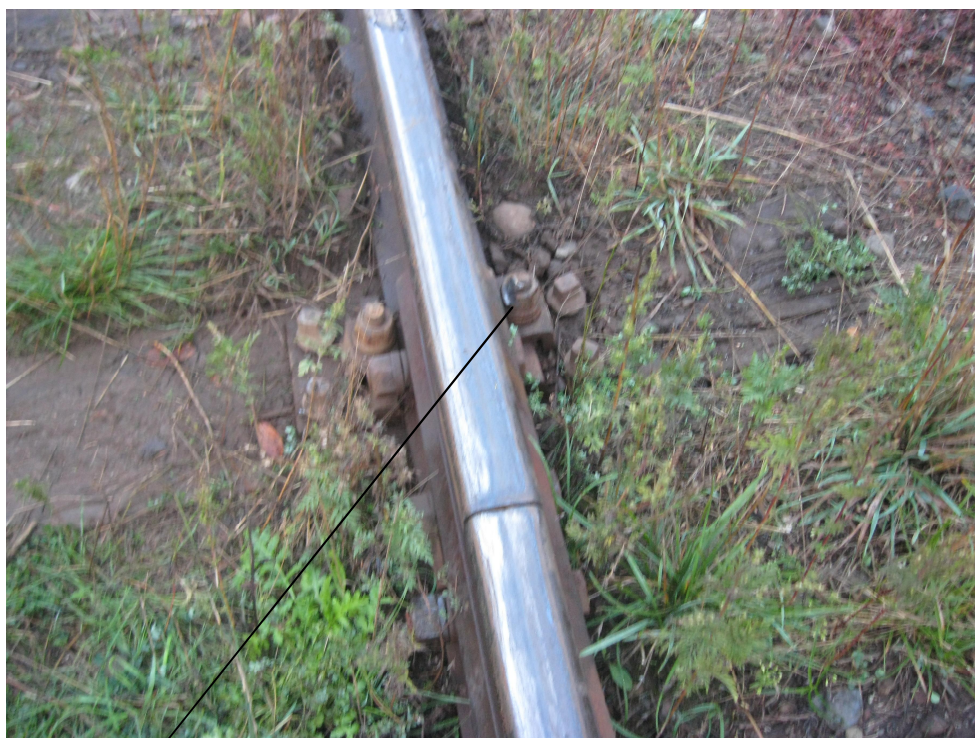
În tot acest timp, roata din partea dreapta a primei osii în sensul de mers a rulat normal până în punctul în care roata din partea stângă a lovit umărul superior al eclisei. În acel moment, roata din partea dreapta a escaladat șina spre exteriorul curbei și a căzut pe capul șuruburilor verticale exterioare (*foto nr.3*).

foto nr. 3 – primul bulon vertical lovit de roata din partea dreaptă

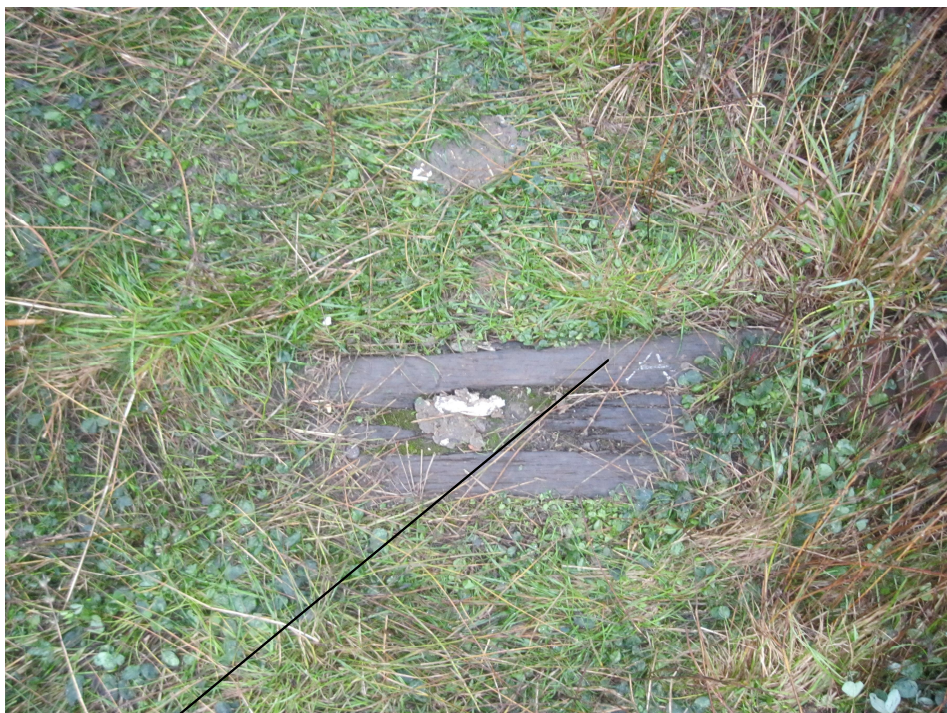
La verificarea stării tehnice a traverselor și a modului în care era asigurată fixarea plăcilor metalice de acestea s-au constatat un număr de 7 traverse la rând necorespunzătoare cu crăpături longitudinale, începând cu punctul zero în sensul de mers al trenului. S-a mai constatat faptul că prismul de balast era colmatat în proporție de 90 % - *foto nr. 4-5*.

foto. nr. 4 – traversa din punctul de cădere al roții din stânga

Supralărgirea căii pe zona de la km 106+692 (valoarea ecartamentului fiind de **1490 mm**), s-a produs datorită stării necorespunzătoare a traverselor (crăpături longitudinale pe direcția tirfoanelor) și a prismului de balast colmatat 90%.

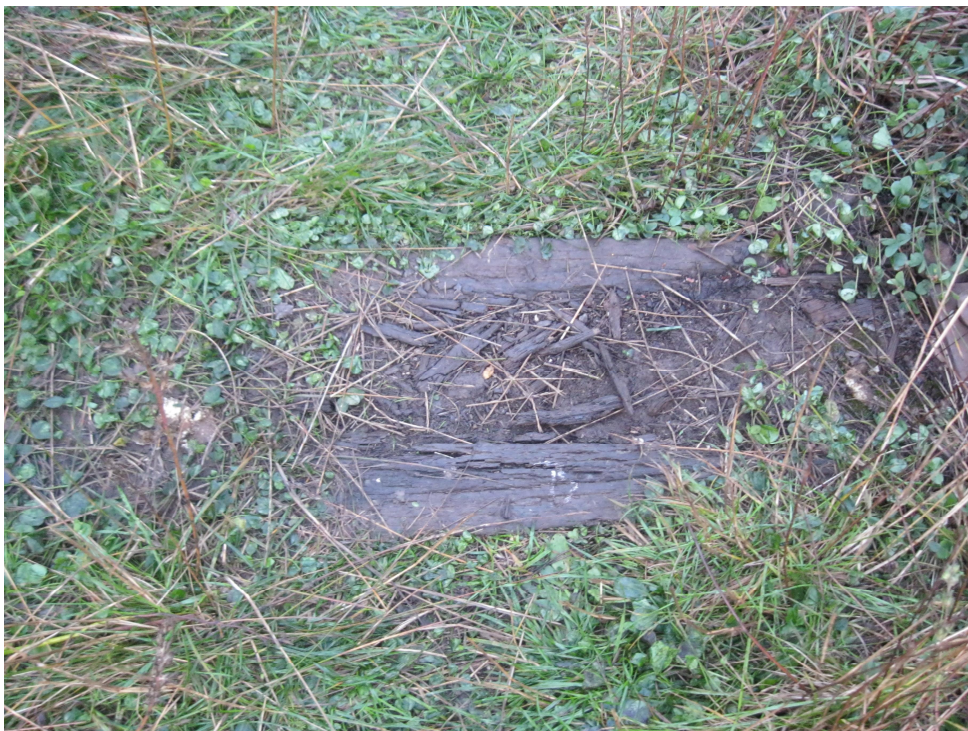
foto. nr. 5 – a doua traversă după punctul de cădere al roții din stânga

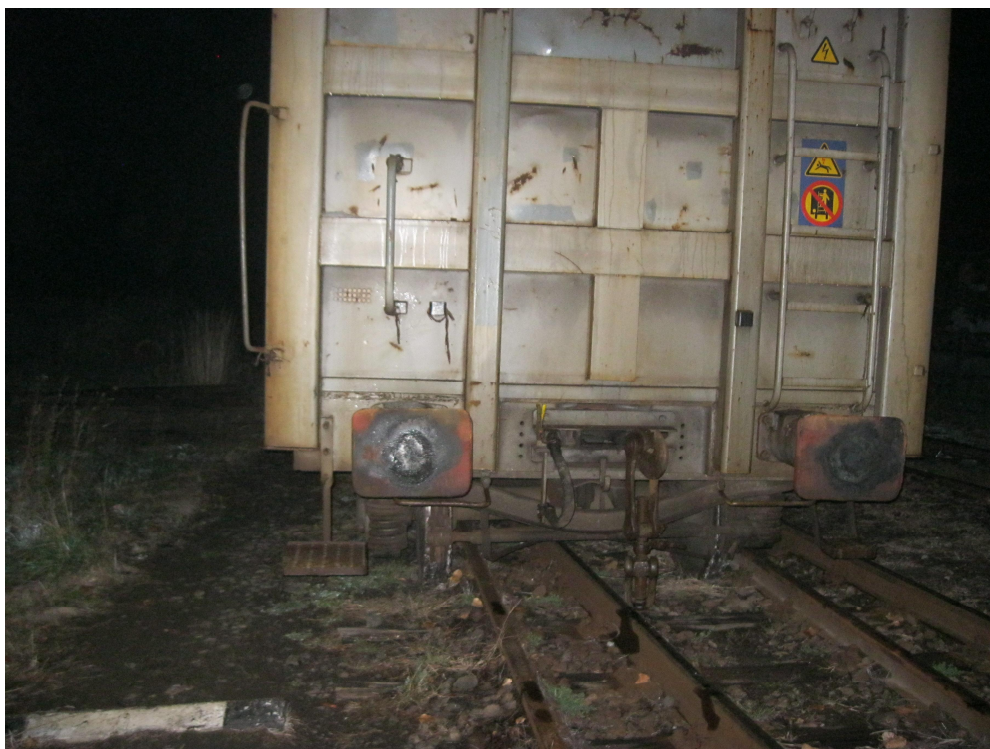
- vagonul era deraiat de primul boghiu în sensul de mers, boghiul cu roțile 1-2, 3-4, roțile 1 și 3 fiind în partea stângă a sensului de mers;
- la boghiul deraiat, în urma măsurătorilor efectuate, s-a constatat faptul că **distanța între fețele exterioare ale buzelor roților de la osia nr. 1 în sensul de mers, avea valoarea de 1406,5 mm, contrar prevederilor din Regulamentul de exploatare tehnică feroviară nr. 002, Art. 221 (2);**
- în urma măsurătorilor efectuate s-a constatat că osiile de la primul boghiu nu sunt strâmbe;
- pe talerele tampoanelor din față și spate nu au fost constatate urme de frecare anormală care să conducă la concluzia unei rulări neinstrucționale (contact anormal) între vagonul nr. 9 și vagoanele din față și spate – *foto nr. 6*.

foto nr. 6 – tampoanele din față ale vagonului nr. 9

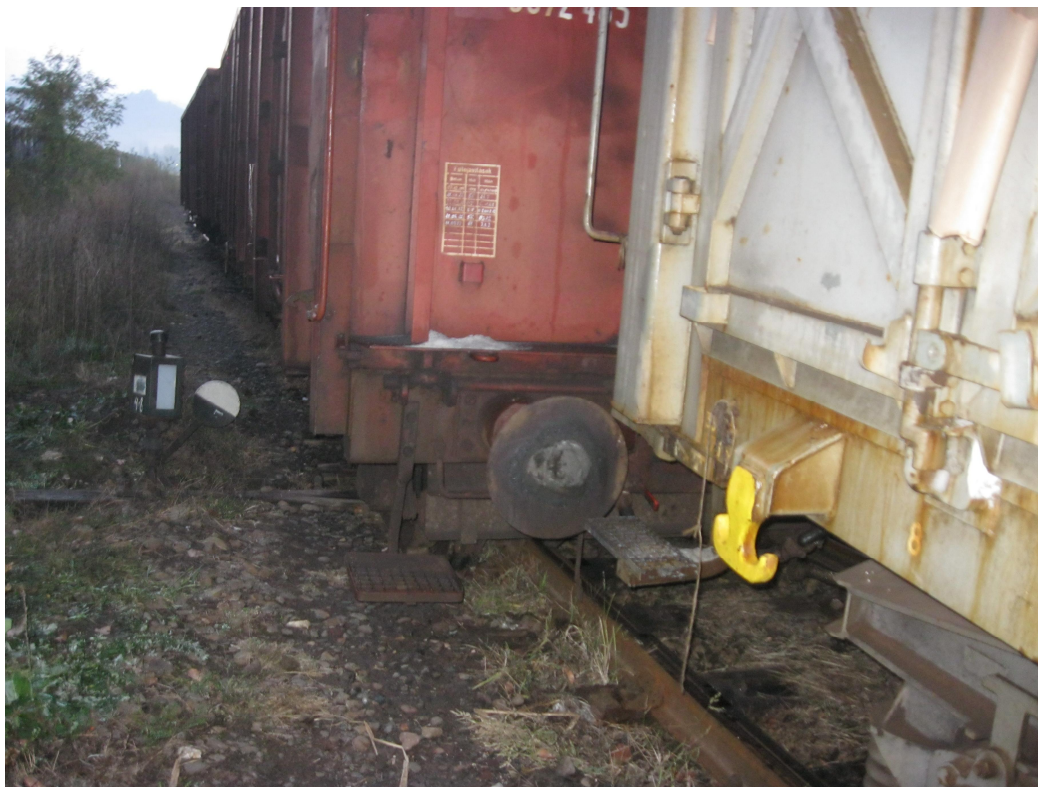
- vagonul era deraiat de primul boghiu în sensul de mers, boghiul cu roțile 5-1, 6-2, cu roțile nr. 5 și 6 pe partea stângă a sensului de mers;
- la boghiul deraiat, în urma măsurătorilor efectuate, s-a constatat faptul că toate valorile măsurate erau în limite instrucționale;
- în urma măsurătorilor efectuate s-a constatat că osiile de la primul boghiu nu sunt strâmbe;
- cadrul boghiului prezenta urme de deformare;
- pe talerele tampoanelor din față și spate nu au fost constatate urme de frecare anormală care să conducă la concluzia unei rulări neinstrucționale (contact anormal) între vagonul nr. 10 și vagoanele din față și spate – *foto nr. 7*.

foto nr. 7 – tampoanele din față ale vagonului nr. 10

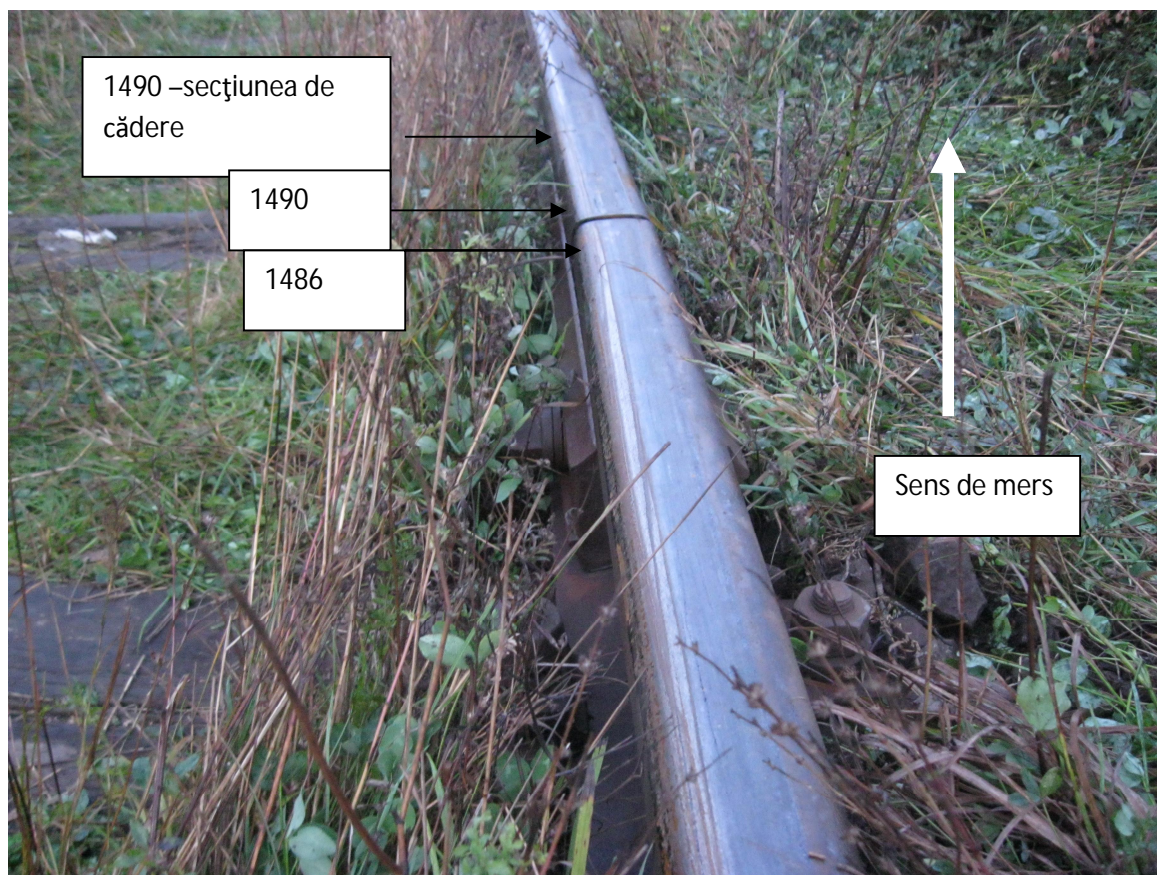
La joanta aflată la 43 cm înaintea punctului zero în sensul de mers al trenului, valorile obținute la capetele șinelor care alcătuiesc joanta au fost de **1486 mm** respectiv de **1490 mm** în sensul de mers al trenului, valorile reprezentând distanțele între fețele active, măsurate cu ruleta și care *depășeau* valoarea maximă admisă de Instrucția de norme și toleranțe pentru construcții și întreținerea căii-linii cu ecartament normal nr. 314/1989, Art. 1 pct. 13. -foto nr. 8.

foto nr. 8 – joanta dinaintea punctului de cădere și valorile ecartamentului pe firul exterior al curbei
