RAPORT DE INVESTIGARE

privind incidentul produs la data de 21.11.2012 pe raza de activitate a Sucursalei CREÎR CF
Constanța, în statia CF Medgidia, în circulația trenului de marfă nr. 80351.

Ediția finală
19 decembrie 2012

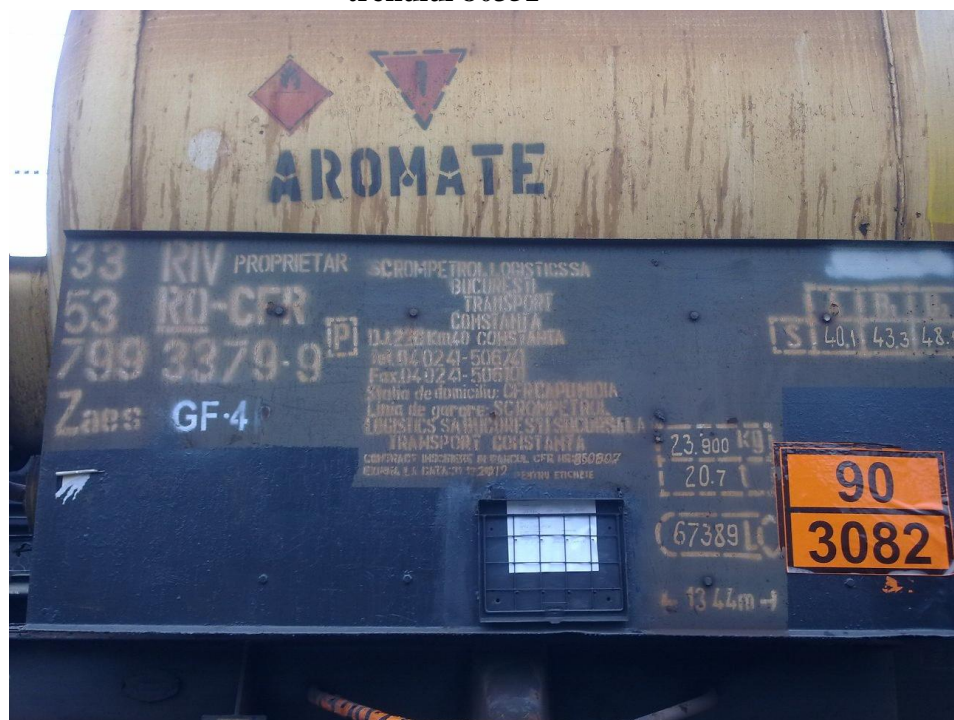
Fig.1 Vagon nr.335379933799 – SC GFR SA, al 18-lea din siguranța trenului 80351

- La vagonul nr. 33537993379-9 (fig. 1), al 18-lea de la siguranță:
 - ansamblurile sabot – portsabot – levier atârănătoare cât și axa triunghiulară exterioară, aferente osiei cu roțile 5-6, erau lipsă, frâna automată tip KE-GP fiind activă(fig. 9);

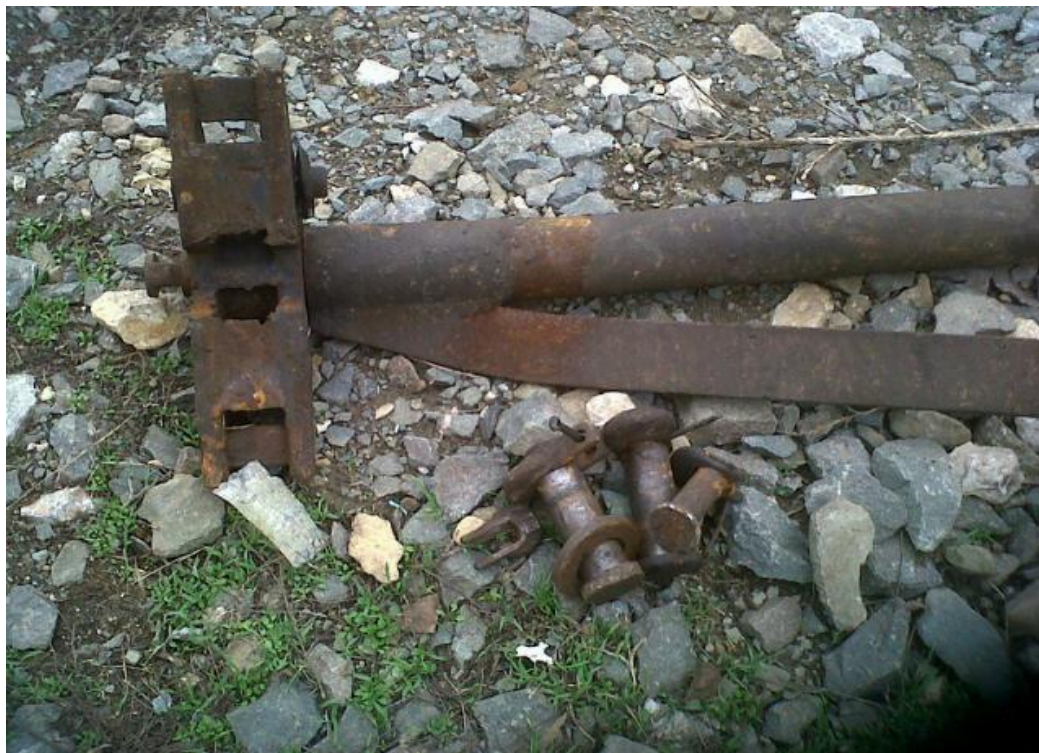
Fig.2 Axa triunghiulară exterioară a osiei 5-6 (a 3-a în sensul de mers al vagonului) - existența ansamblului portsabot – atârnator aferente roții nr.5 (partea dreaptă a sensului de mers), deformată în urma contactului cu roata nr.5

- un levier atârănător portsabot și un portsabot din capătul dreapta al axei triunghiulare, aferent roții nr.5(fig.2);
- Nu au fost constatate alte deficiențe la celelalte vagoane din compunerea trenului nr.80351;

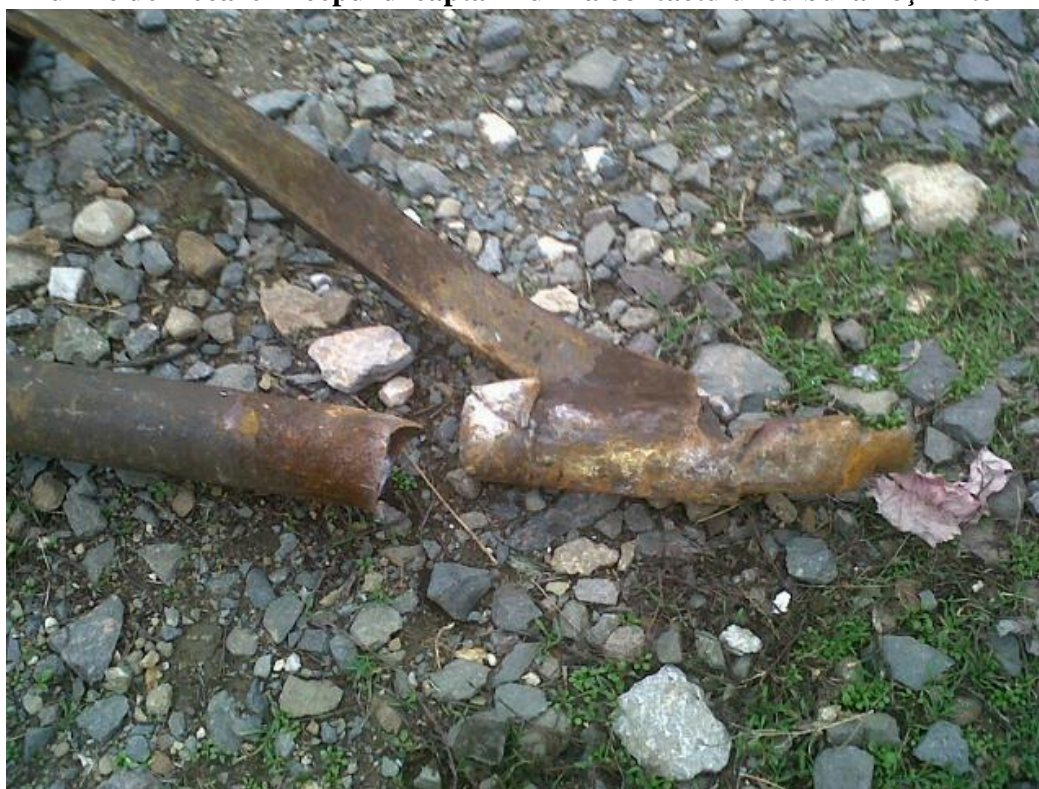
Fig.3 Capătul dreapta al axei triunghiulare – jugul axei torsionat și rupt, urme de frecare în cepul dreapta în urma contactului cu buza roții nr.6

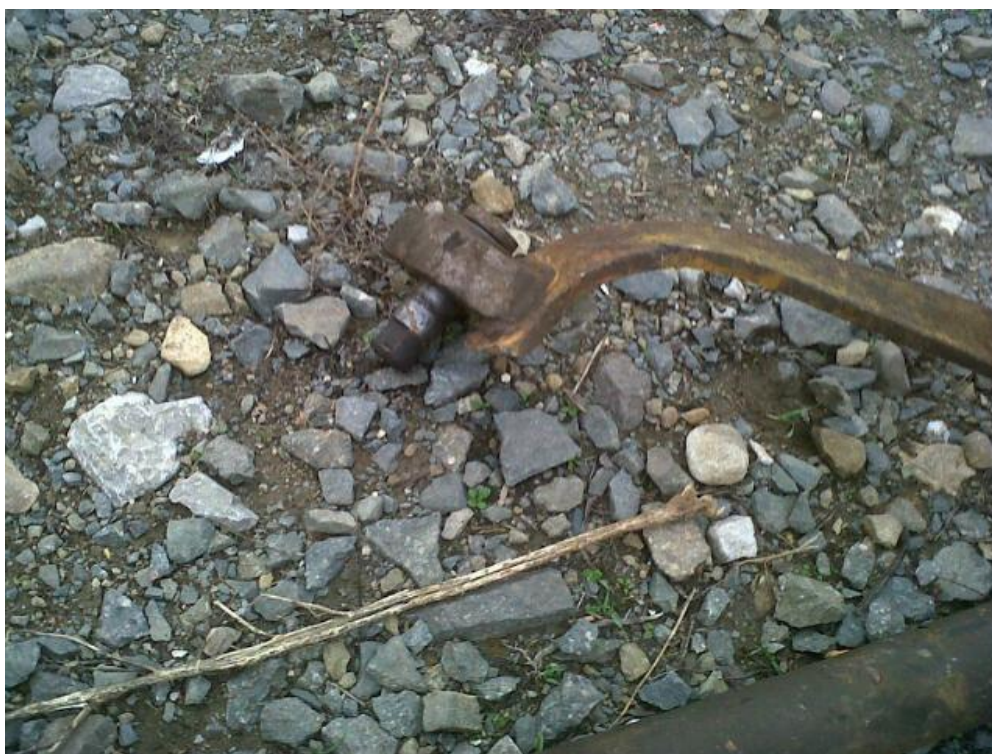
Fig.4 Jugul axei triunghiulare – torsionat și rupt

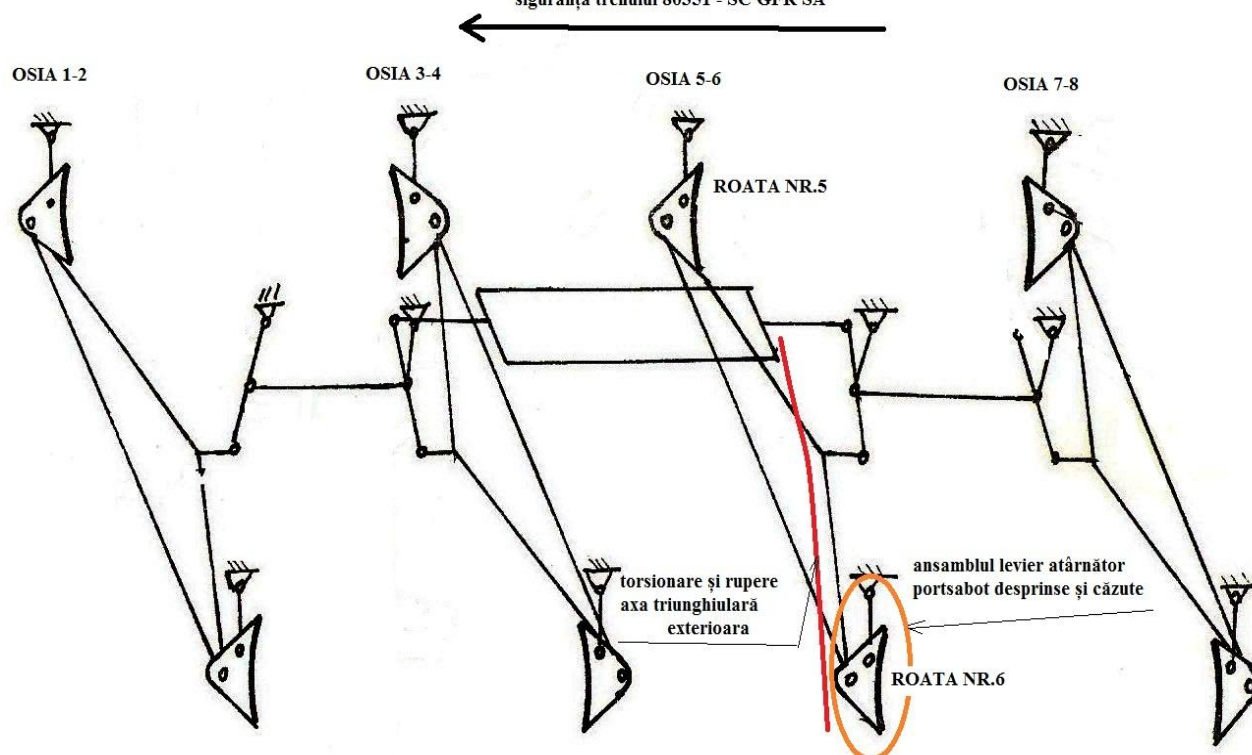
Fig.5 Timoneria de frână a vagonului

Sensul deplasării vagonului nr.33537933799, al 18-lea din siguranța trenului 80351 – SC GFR SA

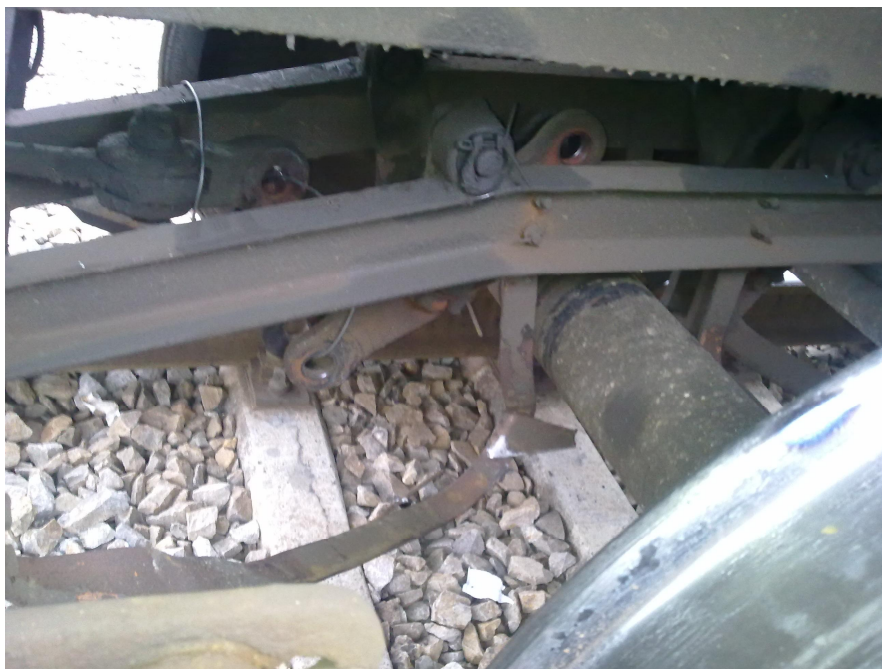
- etrierii de siguranță aferenți osiei cu roțile 5-6 erau deformați, având parțial rupte cordoanele de sudură ale ranforsărilor (fig. 10);
 - roata nr.6 prezenta urme de frecare (luciu metalic nou 100%) pe suprafața de rulare cât și pe buza bandajului în urma contactului cu un corp metalic (fig. 8);

Fig.8 Buza bandajului roții nr.6 – urme de frecare puternică în cepul axei triunghiulare (luciu metalic și pete de culoare vineție)

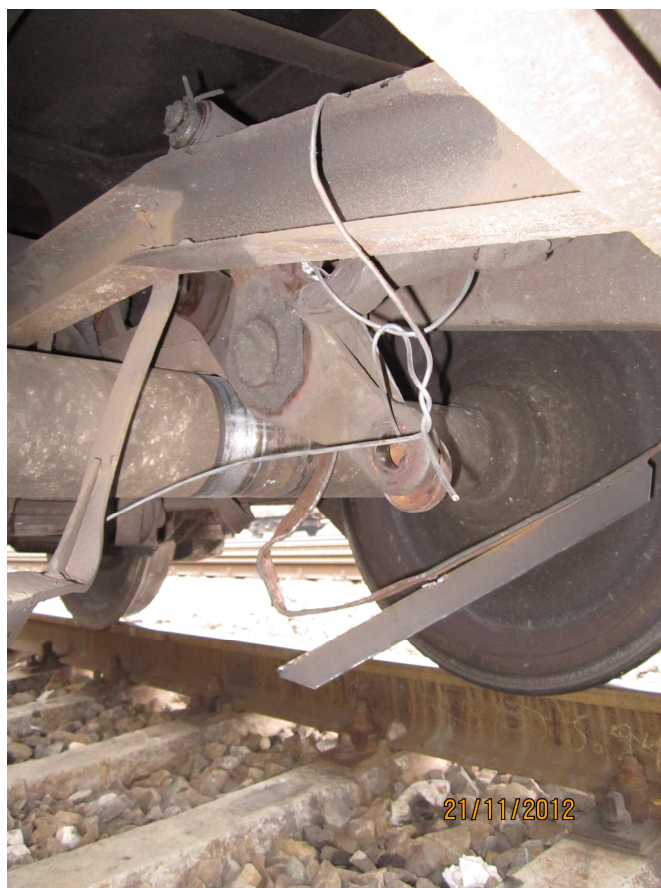
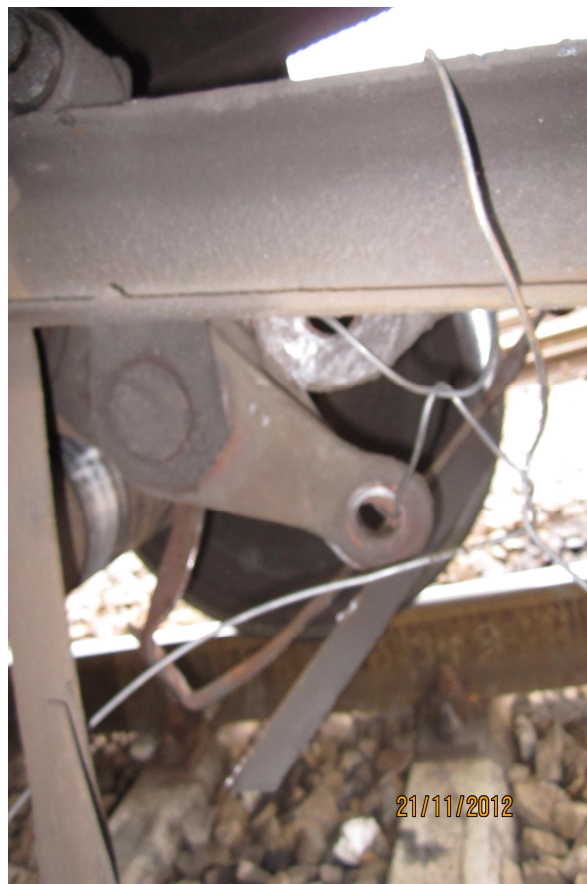
**Fig.9 si 10 – axa triunghiulară lipsă sub vagon la sosirea comisiei de investigare
– ambii etrieri exteriori de siguranță deformați și cu ranforsările rupte
aproximativ 90% pe lungimea cordonului de sudură**

Analizarea proceselor tehnologice de pregătire tehnică a trenurilor de marfă, în scopul ținerii sub control a riscului de neidentificare a lipsurilor și degradărilor de la vagoane.

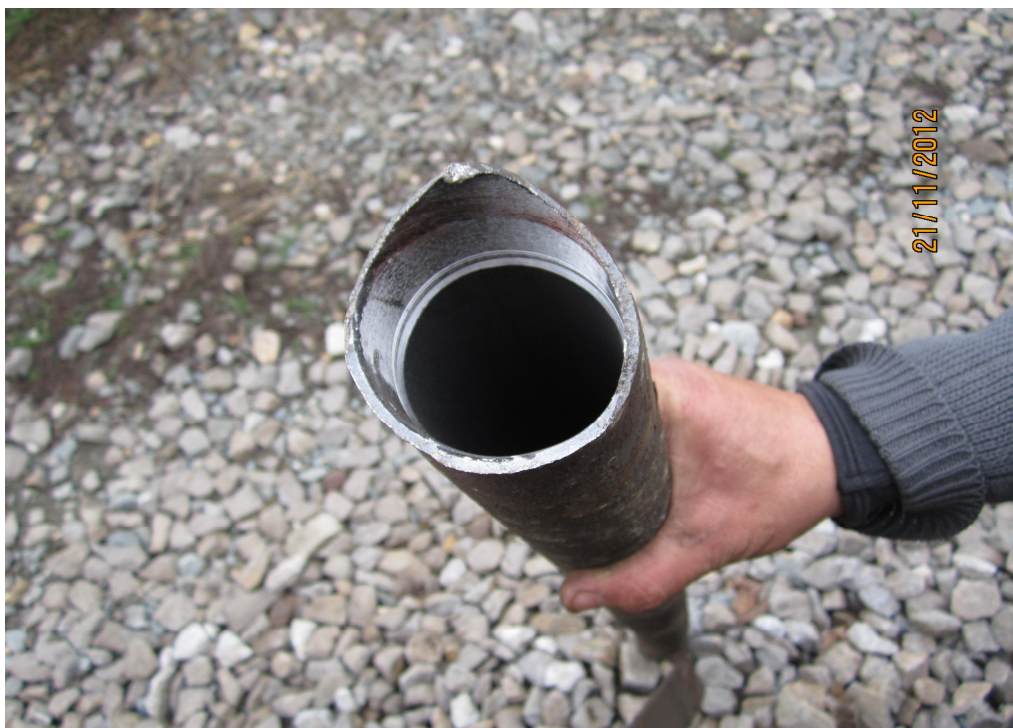
Fig.11 Bara saboților ruptă la partea dinsprea roata nr.6 (dreapta sensului de mers) în zona montării cepului

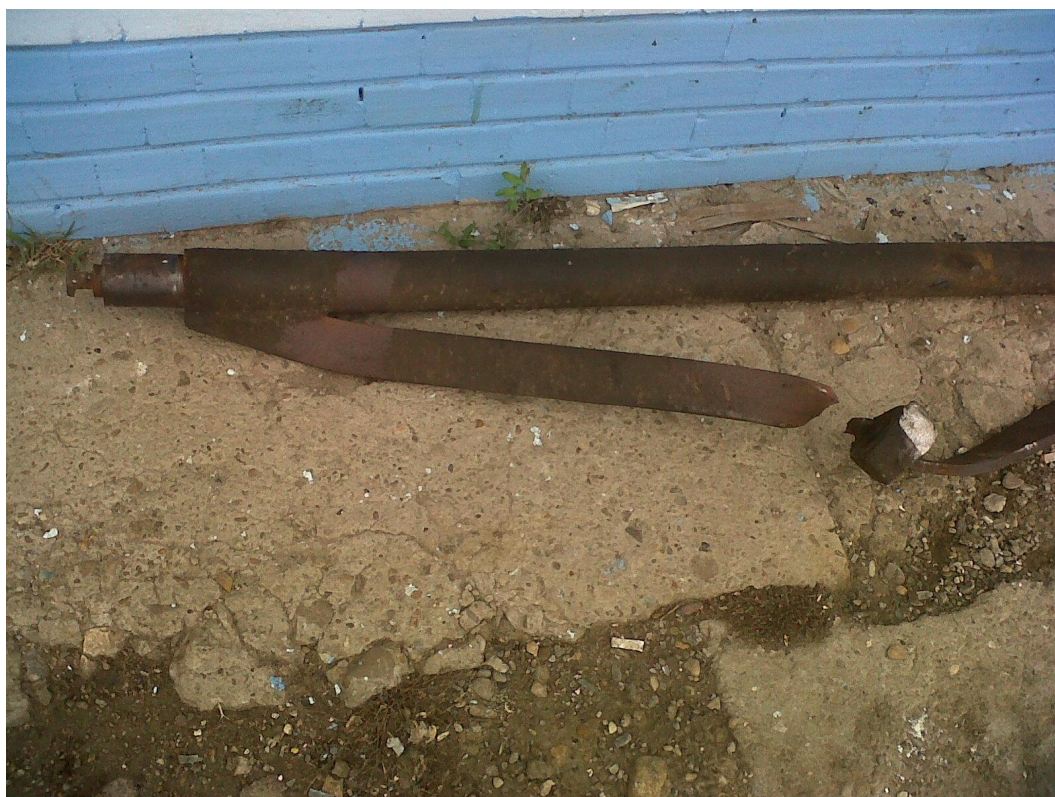
- La sediul din stația Palas a SC GRAMPET SERVICE SA, comisia de investigare a constatat următoarele:
 - o axă triunghiulară ruptă în două bucăți la partea dinspre roata nr.6 (partea stângă a sensului de mers al trenului nr.80351 – rupte atât bara saboților cât și jugul), subansamble deformat, capătul

din stânga al axei triunghiulare (zona cepului) având urme de frecare datorită contactului cu buza roții nr.6 (aproximativ 40% intrată în circumferința cepului)(fig.12);

Fig.12 Axa triunghiulară dusă la sediul SC GRAMPET SERVICE după efectuarea reviziei tehnice la sosire în stația CF Palas
