RAPORT DE INVESTIGARE

al accidentului feroviar produs la data de 12.11.2012 pe raza de activitate a
Gestionarului de Infrastructură Feroviară Autorizat **S.C. RC– CF TRANS S.R.L. Brașov**
în linie curentă **la Km 94 + 910 – 95 + 118,80** de pe linia nr. 117 Livezeni – Lupeni în urma
deraierei primului boghiu în sensul de mers a vagonului nr. 81536654856-9, (al 5-lea de la semnal)
din compunerea trenului 23815

EDIȚIE finală
12 februarie 2013

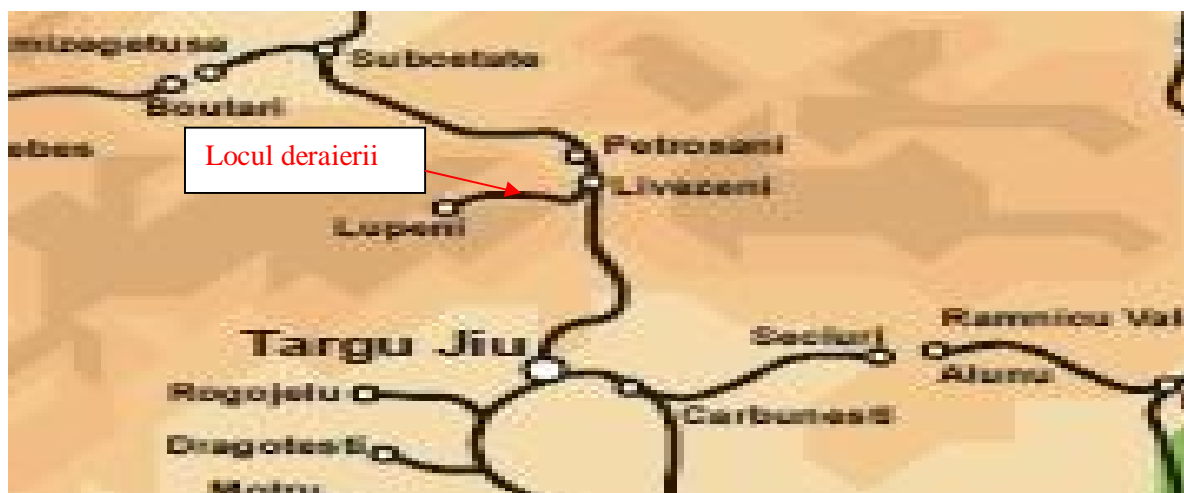
Figura nr.1

Locul producerii accidentului este prezentat în fig.1.

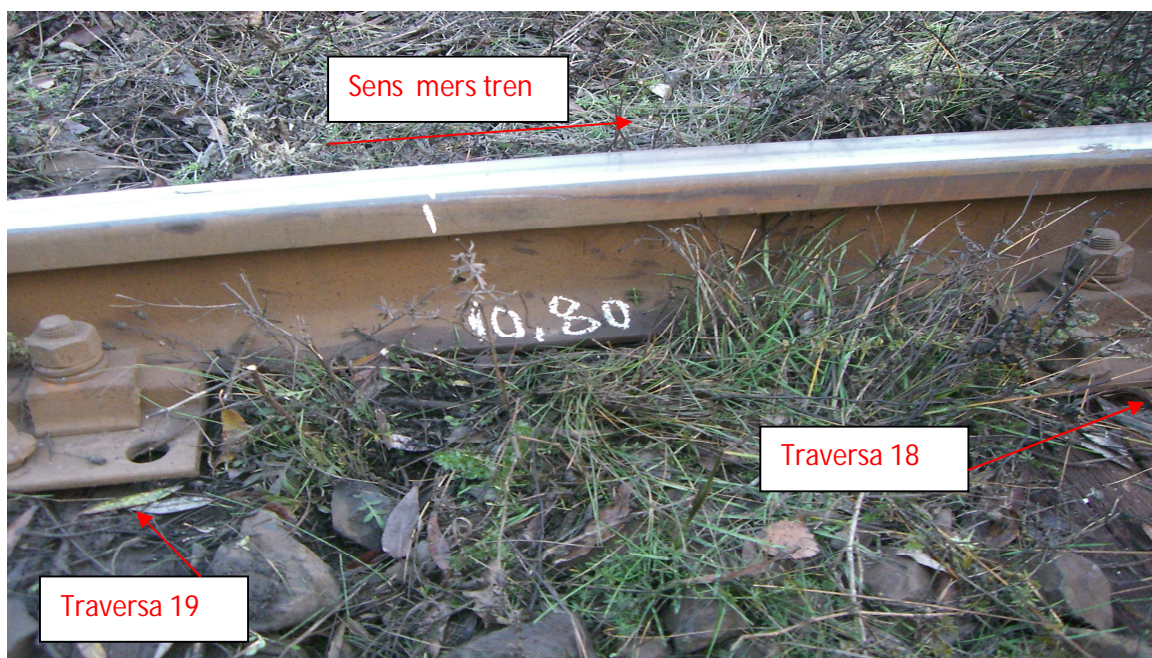
2. În cuprinsul curbei de stânga (sens de mers al trenului) de la km 95 + 310 – 94 + 955, pe curba circulară, în punctul de la km 95 + 118,80, pe firul interior al curbei (fir stânga sens de mers) se produce pierderea contactului rotă/șină prin căderea între traversele 19 și 18 a primei roți (2) a boghiului 1 al vagonului nr.81536654856-9 între firele căii, conform imaginii din Foto 1 de mai jos. Se precizează că distanța de 10,80 m este măsurată de la joanta de la km 95 + 108. Roata 1 a osiei 1 – 2, situată pe partea dreaptă a sensului de mers, rulează pe șină până în punctul de la km 95 + 075 (calea pe tablier metalic, calea sus) unde se produce escaladarea șinei și căderea în exteriorul căii de pe firul exterior al curbei, între traversele 26 și 25 ale podului, moment în care este antrenată în deraiere și osia corespunzătoare roților 3 – 4. (traverse numerotate de la culeea 1 către culeea 2), conform imaginii din Foto 2 de mai jos.

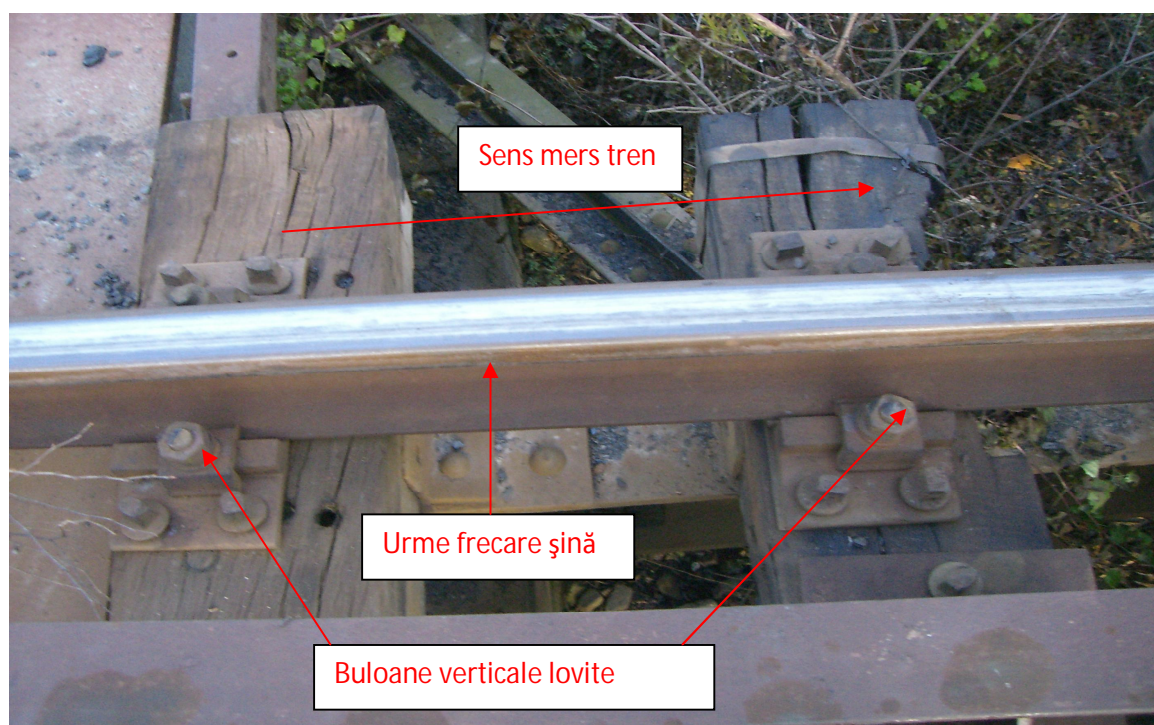
Foto 3

3. Pornind din acest punct (km 95 + 118,80 spre km 94 + 910) pe buloanele verticale din interiorul căii, pe firul interior al curbei, se observă pe o distanță de 208 m urme de rulare a bandajului roții 2, precum și frecarea pe fața interioară laterală a ciupercii șinei de către partea exterioară a bandajului. Imaginea din Foto 3, luată pe calea de pe podul metalic de la km 95 + 075 este evidentă.

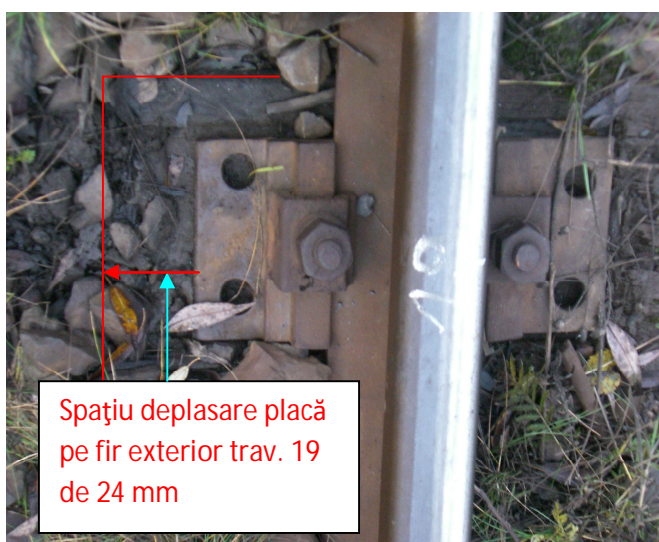
- a. trenul a rulat în sensul descreșterii numerotării traverselor;
- b. la traversele 20, 19 și 17 lipsește complet prinderea placă/traversă aferentă firului exterior de șină; (exemplu Foto 4 – traversa 19)

- e. calculul deplasărilor plăcilor de prindere pentru:
 - firul exterior:
 - lățime reală placă metalică pentru traverse lemn - 150 mm;
 - lățime imagine placă – 75 mm;

- lățime imagine deplasare 12 mm;
 - rezultă o deplasare reală de 24 mm;
 - firul interior:
 - lățime reală placă metalică pentru traverse lemn - 150 mm;

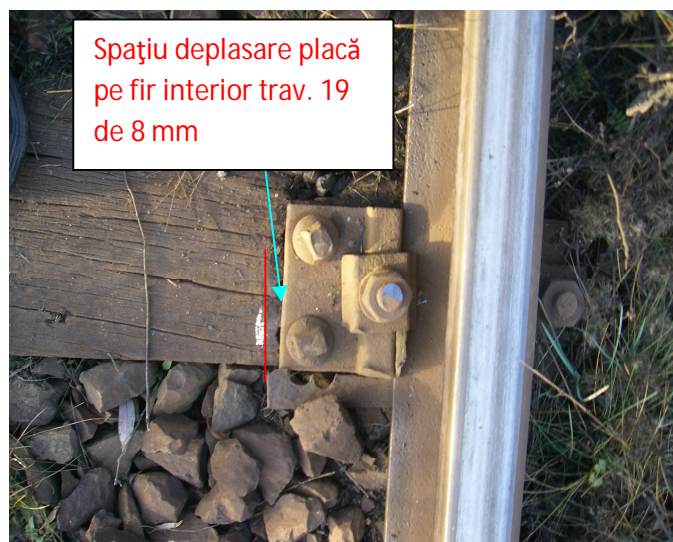
- c. tirfoanele de prindere placă/traversă aferente firului interior înclinate spre exteriorul căii, permițând deplasarea laterală a ansamblului șină/placă și implicit supralărgirea căii, (exemplu Foto 5 – traversa 19)

- lățime imagine placă – 81 mm;
 - lățime imagine deplasare 4,5 mm;
 - rezultă o deplasare reală de 8 mm

- f. pe traversa 19 valoarea ecartamentului a fost:
 - valoare ecartament nominal: 1435 mm
 - valoare măsurată: 35 mm
 - valoare deplasare sub circulație a plăcii metalice fir exterior: 24 mm
 - valoare deplasare sub circulație a plăcii metalice fir interior: 8 mm

- valoare totală ecartament: $1435 + 35 + 24 + 8 = 1502 \text{ mm}$
- depășire ecartament maxim admis; $1502 - 1470 = 32 \text{ mm}$

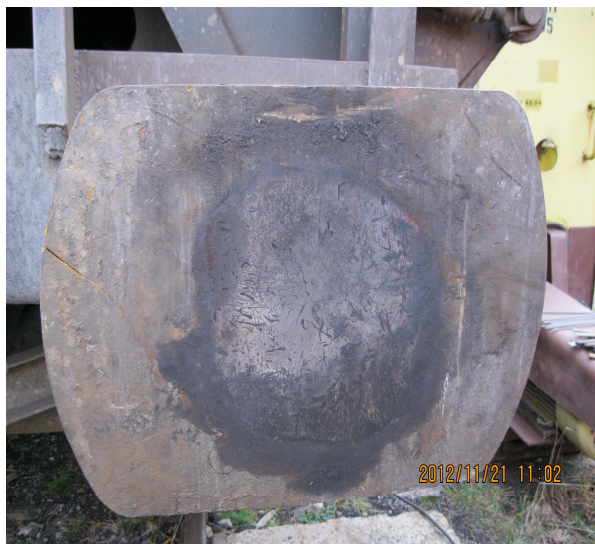
- primul boghiu, în sensul de mers, deraiat de ambele osii;
- tamponul din stânga, din capătul vagonului cu boghiul deraiat, căzut între firele căii sub boghiul deraiat, cu talerul dreptunghiular fisurat pe o lungime de 70 mm și cu urme de

frecare pe cutia tamponului, imaginea din Foto 6 a fost realizată în Atelierul de reparații;

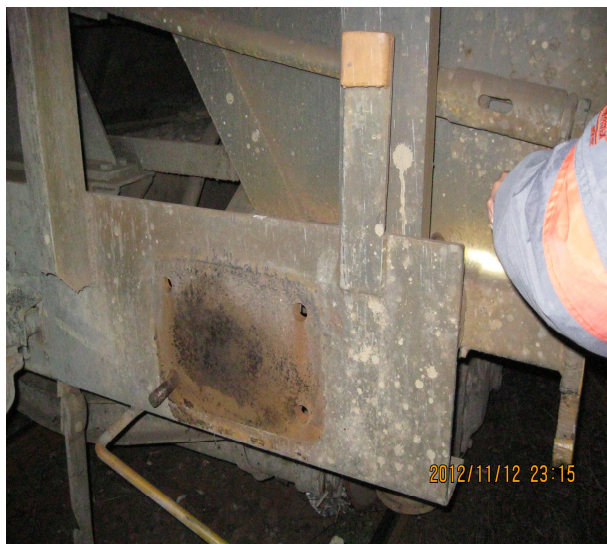
Foto 7

- s-au găsit 3 șuruburi de prindere din care unul în gaura corespunzătoare și 2 șuruburi așezate pe traversa frontală a vagonului, conform imaginii din Foto 7;
- etriera de siguranță aferentă roții nr.2 ruptă (ruptură nouă).

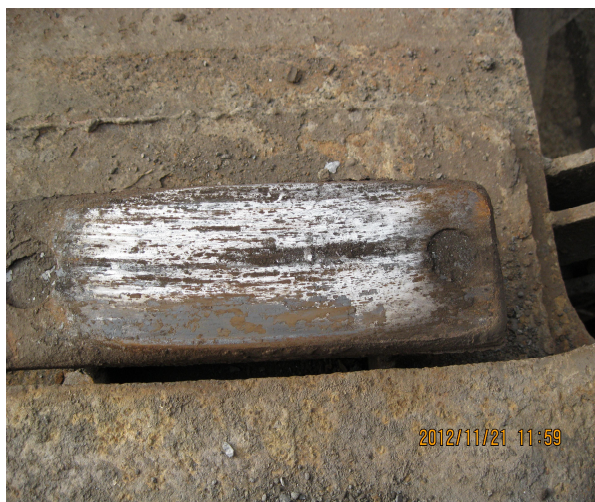
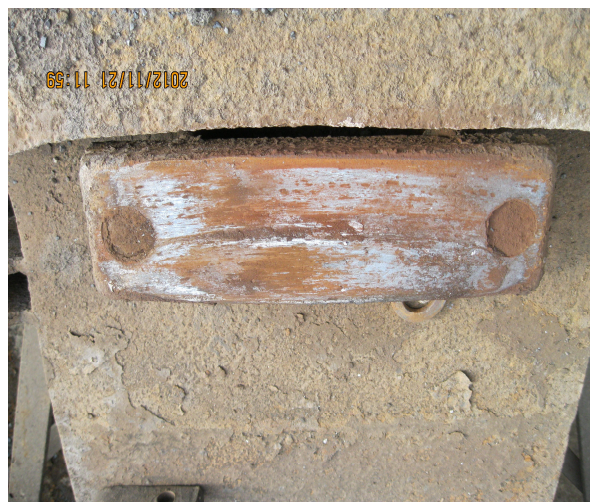
- joc pietre frecare roți 1,3 = 0, joc pietre frecare roți 2,4 = 0; **joc însumat = 0**, pietrele de frecare inferioare de pe ambele părți ale boghiului prezentând urme de smulgeri de material din acestea (Foto 8 – piatra frecare dreapta; Foto 9 piatră frecare stânga)

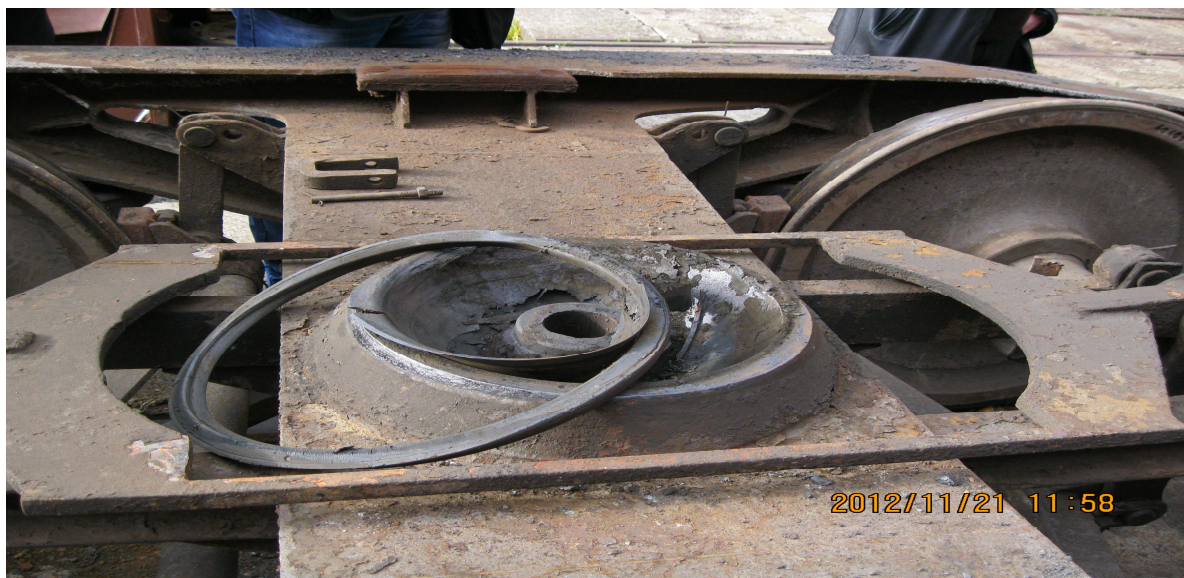
- plăcile de uzură din poliamidă, la ambele crapodine, uzate complet cu fragmentarea materialului;
- la boghiul deraiat, pe o porțiune de aproximativ 30 – 40 % din suprafața de contact dintre cele două crapodine nu este acoperită placa de poliamidă, existând urme de frecare metal/metal între cele două suprafețe (crapodina superioară/crapodina inferioară imaginea din Foto 10 – boghiul deraiat, crapodina inferioară);

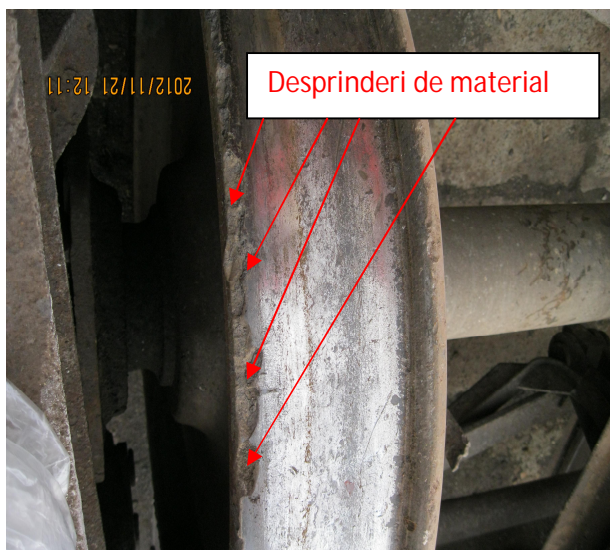
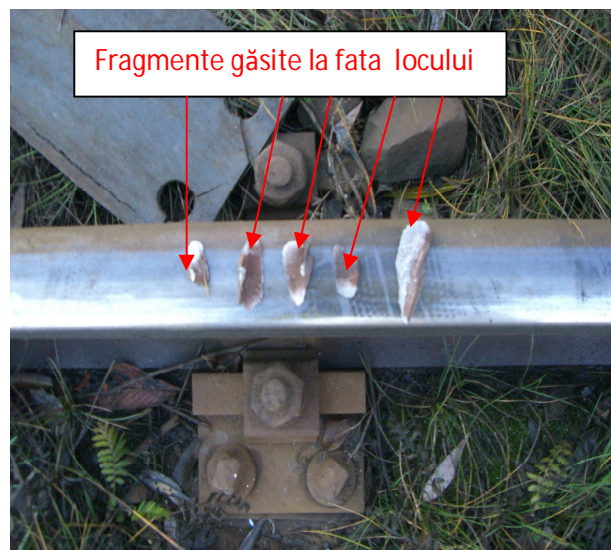
- desprinderi de material din bandajul roții 2 (roată monobloc) de dimensiuni cu lungimi de la 10 mm la 50 mm și lățimi cuprinse între 5 mm și 15 mm, conform imaginii din Foto 11; se precizează că o parte din aceste fragmente cu urme de fisuri vechi s-au găsit și în linie curentă (la locul căderii roții 1), conform imaginii din Foto 12

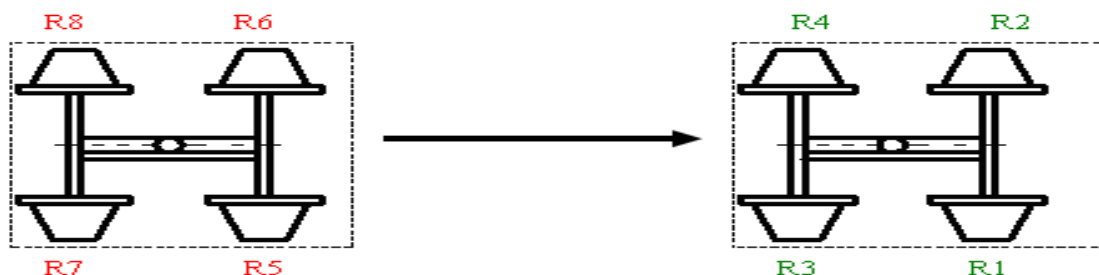
- Roțile celor două boghiuri erau poziționate cu fusurile impare pe partea dreaptă și cele pare pe partea stângă, în sensul de mers al trenului (conform imaginii de mai jos);
