RAPORT DE INVESTIGARE

al accidentului feroviar produs la data de 22.12.2012 pe raza de activitate a
Sucursalei Centrului Regional Exploatare, Întreținere și Reparații CF Timișoara,
în stația CFR Pui

EDIȚIE finală
21 Februarie 2013

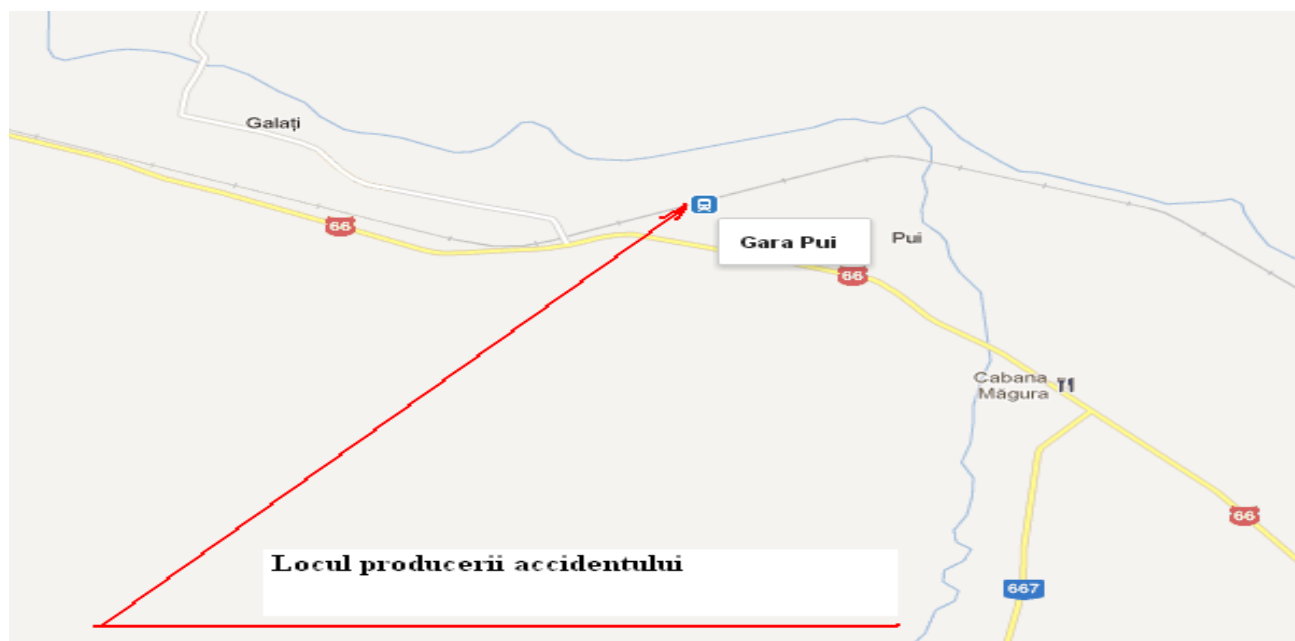
Figura nr.1

Locul producerii accidentului este prezentat în fig.1.

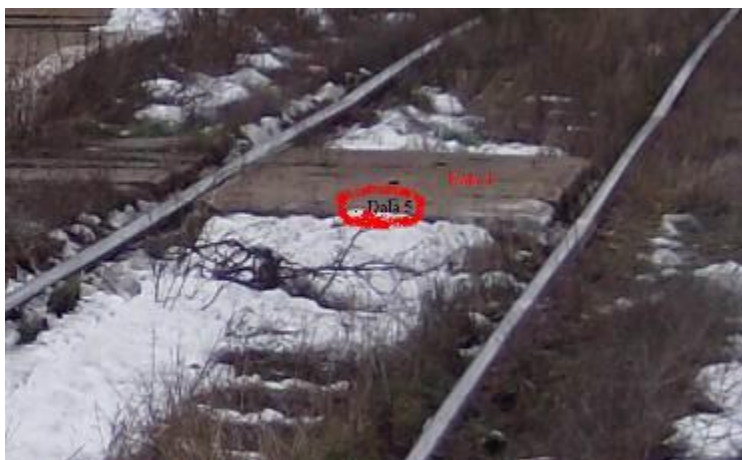
Foto nr.2

1. la data producerii deraierii viteza de circulație pe linia 4 din stația Pui era restricționată la 15 km/h;
2. în cuprinsul liniei aproximativ în axul stației (km 43 + 810) este amenajată o trecere la nivel pentru pietoni, din 5 dale standardizate (pe exterior partea dreaptă și în interiorul căii), conform imaginii din Foto nr.2;

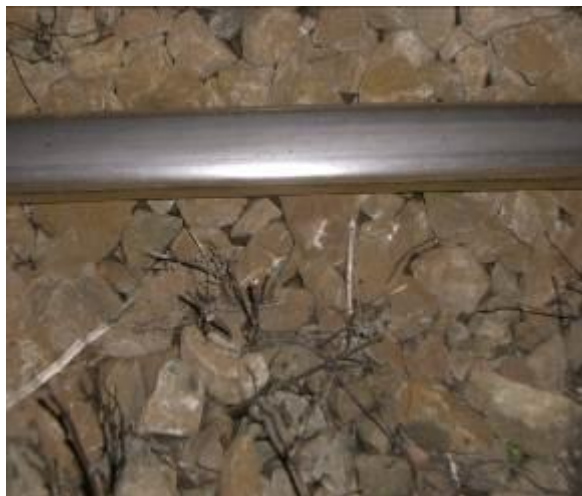
Fotonr.3

3. cu cca. 300 m înainte a acestei treceri la nivel, pe prisma de balastare se observă urme de frecare a pietrei sparte (din prisma de balastare) de un obiect în mișcare de translație, conform imaginilor din Foto nr.3 și nr.4;

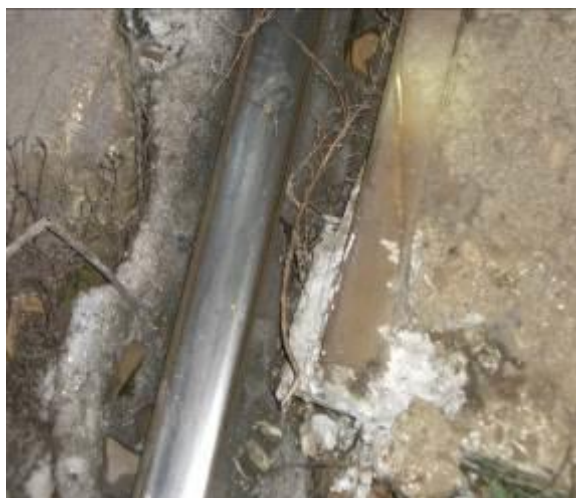
Foto nr. 5

4. dala 5 din trecerea la nivel pietonală, este lovită puternic și spartă în partea dinspre dala 4 în partea stângă a acesteia (Foto nr.6) iar în partea dreaptă începând de jumătatea lățimii, spre capătul X al stației, se vede urma de escaladare și rulare a buzei bandajului roții nr. 6 de la vagonul nr. 88536656800-8, conform foto nr. 5.

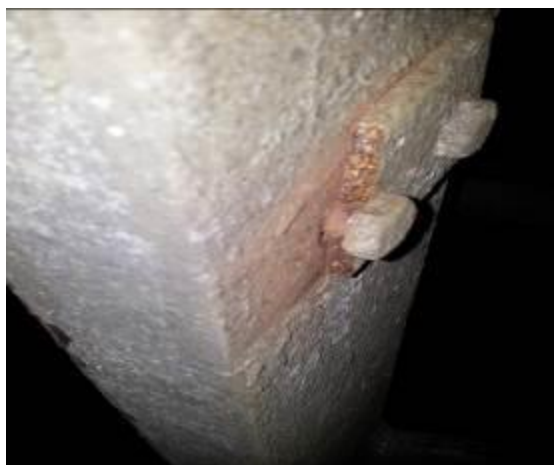
Foto nr. 7

- al doilea boghiu, în sensul de mers, deraiat de ambele osii la km 44 + 220;
- etrierul de siguranță din fața primei osii (corespunzătoare roților 5-6) a boghiului partea stângă (roata nr. 5) lipsă, cu ruptură veche în dreptul șuruburilor de fixare vizibil în Foto nr.7;
- elementele de prindere (bulonul) superior al atârănătorului a căzut în parcurs (urmele de frecare din gaura de prindere de pe cadrul boghiului sunt lucioase vizibile în Foto nr. 8;

La aparatele de rulare ale boghiurilor vagonului deraiat nu au fost constatate defecte care să fi existat înainte de expedierea trenului din stația CFR Episcopia Bihor, cu excepția lipsei etrierului de siguranță a axei triunghiulare aferentă roții nr. 5 din fața boghiului deraiat și asigurării cu sârmă de 4 mm.

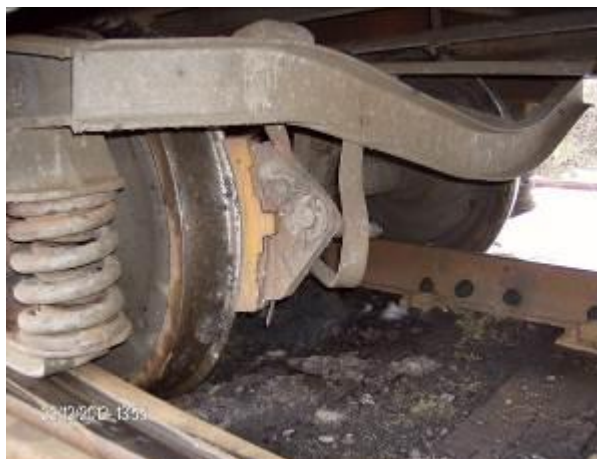
Foto nr. 9

- lipsa etrierului de siguranță, atârnatului cât și a portsabotului de frână aferente roții nr. 5, confirmarea în Foto nr. 9, iar portsabotul a fost găsit contorsionat (Foto nr.10) între firele căii, la cca. 40 m de la trecerea la nivel, adică la km 43 + 850.

- în parcurs, de la stația CFR Utvinișu Nou și până la stația CFR Pui, s-a produs căderea elementelor de asamblare a atârănătorului portsabotului din fața roții nr. 5 cu cadrul boghiului, apoi desprinderea de la partea superioară a atârănătorului portsabotului și căderea acestuia;

- după desprinderea atârănătorului din fața roții nr. 5 ansamblul format din portsabot, atârănător și axa triunghiulară s-a sprijinit în legătura de sârmă care înlocuia etrierul de siguranță aferent, s-a rotit și a lovit în elementele infrastructurii feroviare; urmare acestor lovituri elementele de asamblare dintre atârănătorul portsabotului și portsabot (splint, saibă, bulon) au cedat, fapt ce a condus la desprinderea atârănătorului din portsabot cel mai probabil, în intervalul cuprins între halta de mișcare Băiești și stația Pui;

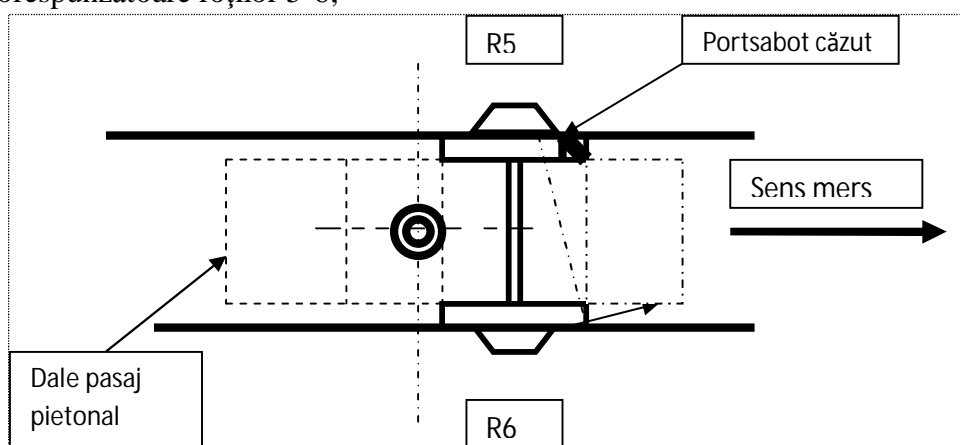
Fig. 2

- la expedierea trenului din stația CFR Pui, portsabotul situat în fața roții nr. 5 s-a blocat în jghiabul dintre șina din partea stângă în sensul de mers al trenului și dalele pasajului pietonal situat la km 43+810, fapt ce a condus la blocarea rulării acestei roți. Blocarea roții nr. 5 a imprimat osiei corespunzătoare roților 5-6 o mișcare de rotație față de punctul de blocaj așa cum este prezentat în figura nr. 2 și a determinat ca roata opusă (nr. 6) să escaladeze dala nr. 5 din alcătuirea pasajului și, după parcurgerea pe aceasta a unei distanțe de cca 25 cm, să cadă între firele căii, iar roata din stânga să cadă în exteriorul căii. Deraierea osiei corespunzătoare roților 7-8 este o consecință a deraierii osiei corespunzătoare roților 5-6;

Cauza directă a producerii acestui accident o constituie părăsirea căii de rulare a roților osiei fapt generat de căderea portsabotului situat în fața roții nr.5, sens mers, de la vagonul nr. 88536656800-8, și blocarea acestuia în jgheabul dintre șina din partea stângă și dalele pasajului pietonal situat în stația Pui la km 43 + 810, cu constituirea ca obstacol în gabaritul caii.
