RAPORT DE INVESTIGARE

al accidentului feroviar produs la data de 30.12.2012 pe raza de activitate a
Sucursalei Centrului Regional Exploatare, Întreținere și Reparații CF Timișoara,
în stația CF Petroșani în circulația trenului de marfă 20976-1 (aparținând SC Cargo Trans Vagon
SA) prin deraierea de o osie a vagonului 33 53 5300 809-7

EDIȚIE finală
16.05.2013

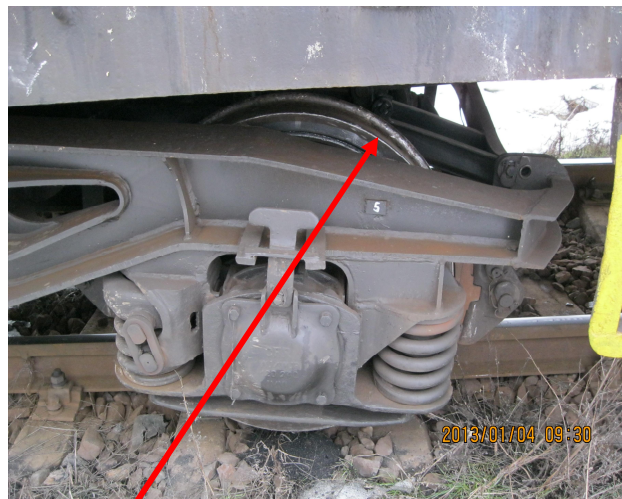
După oprire, personalul de locomotivă și tren deplasându-se pe teren observă la vagonul nr. 33 53 5300 809-7, aflat al 9-lea după locomotiva din capul trenului, deraierea de ambele roți a osiei a doua a primului boghiu în sensul de mers cu roțile 5-6, roata nr. 5 din stânga sensului de mers în exteriorul firului din stânga iar roata nr. 6 din dreapta în interiorul căii și bandajul roții nr. 5 deplasat transversal pe obadă(fig. nr.1).

Fig.1 Roata nr. 5 cu bandajul deplasat

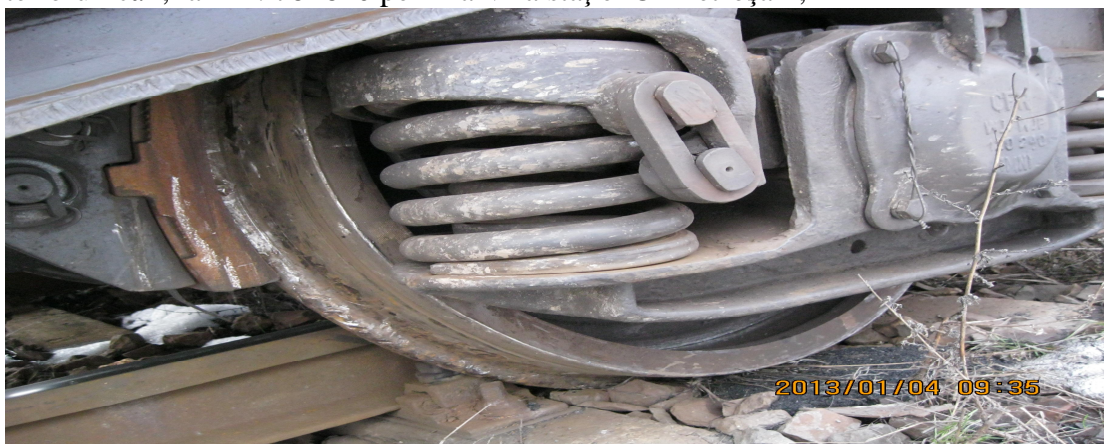
Fig.nr.3

- primul boghiu (Y 25 Cs) în sensul de mers, echipat cu osiile montate (roțile 5-6 și 7-8), având osia (roți 5-6) , a doua sens mers, deraiată , roata 5 în exteriorul căii (fig.nr.3), iar roata 6 în interiorul căii, la Km. 78+810 pe linia VI a stației CF Petroșani;

Roata nr.5 deraiată în exteriorul șinei din stânga

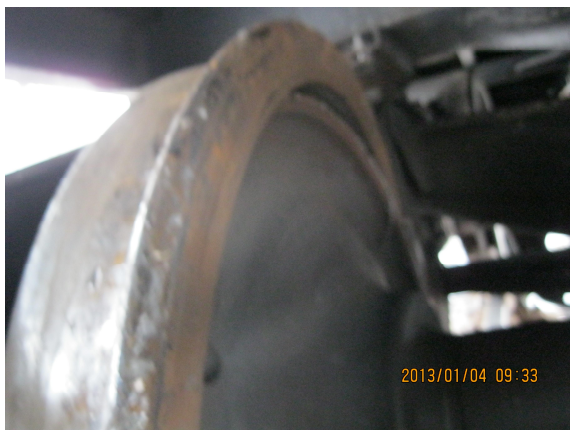
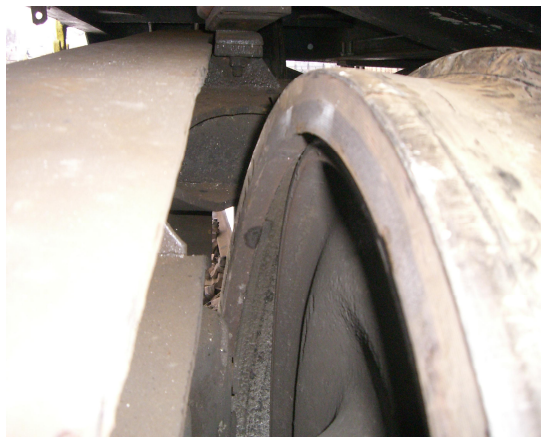
- roata nr.5 cu bandajul deplasat în sens transversal osiei până la limita permisă de cadrul boghiului și înclinat față de verticală cu partea superioară spre axul caii prezentând un joc vizibil între obadă și bandaj de 5 mm (fig.nr.4 și nr.5).

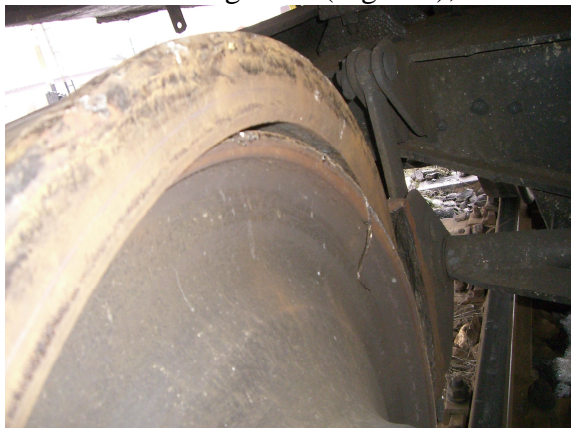
Fig.nr.6

- inelul de fixare al bandajului la roata nr.5 este deteriorat pe întreaga circumferință cu urme de șpan formate recent (neruginite), fapt ce a făcut posibilă deplasarea laterală până la limita permisă de cadrul boghiului (fig.nr.6);

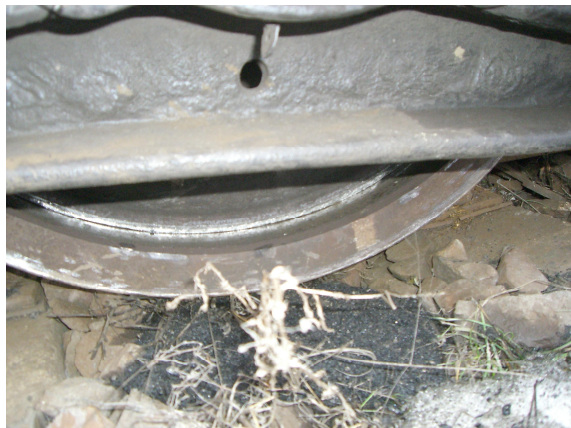
Fig. Nr. 7

- sunt vizibile marcajele între bandaj și discul rotii la exteriorul roții nr.5 situate în patru puncte la 90°, marcaje care sunt decalate (fig.nr.7);

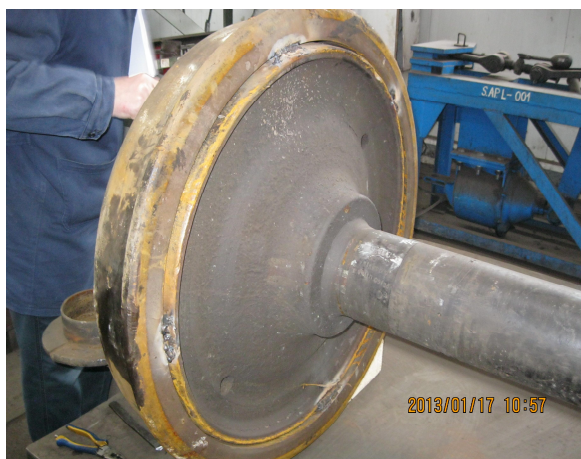
Fig. nr. 8

- inelul de fixare al bandajului a fost deteriorat pe întreaga circumferință datorită rotirii și deplasării transversale a acestuia ca efect al slăbirii bandajului(fig. 8.);

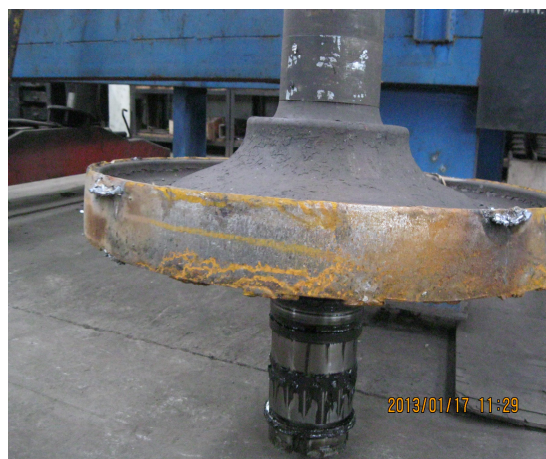
Fig. nr. 9

- cele două suprafețe aflate în contact, respectiv suprafața interioară a bandajului roții cu care bandajul se presează pe obada roții(fig.nr.5) cât și suprafața obadei pe care se montează bandajul(fig. nr.9) prezintă chiar și după depresarea bandajului o rugozitate deosebit de mare.

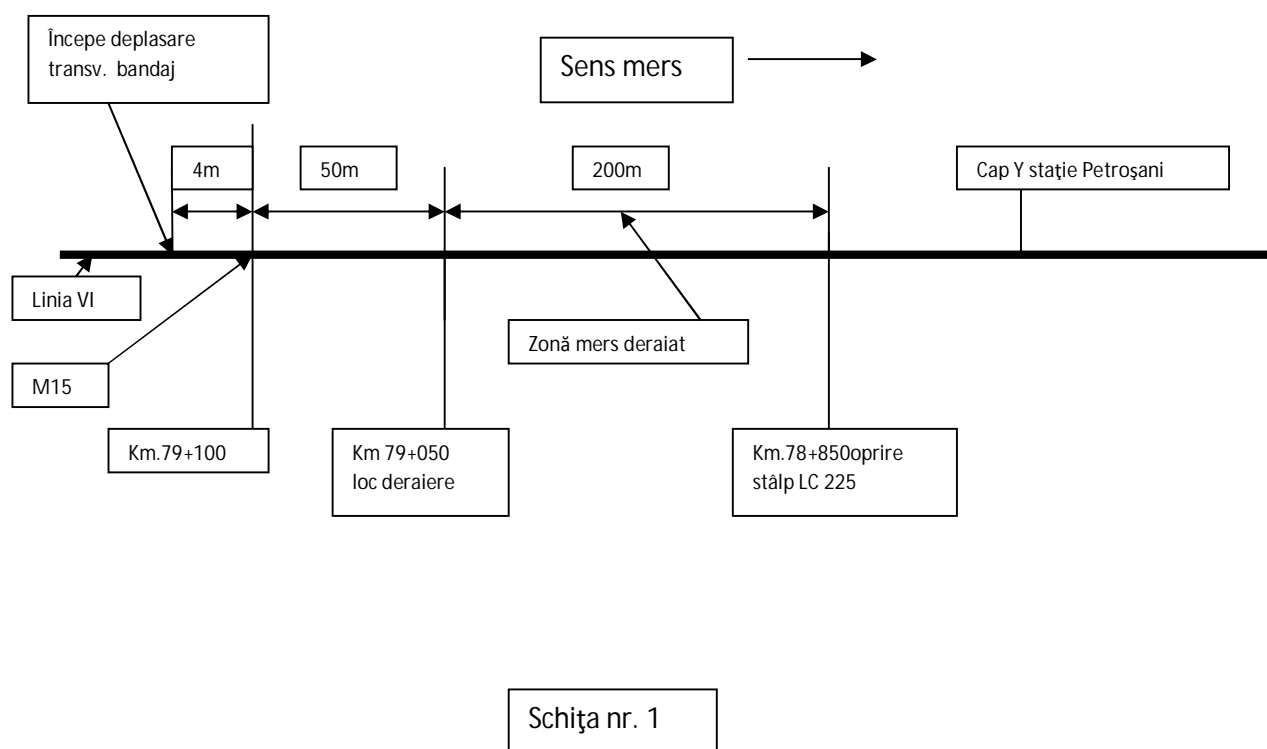
- înainte cu circa 4 m de inima de încrucișare a macazului nr. 15, după ruperea inelului de fixare al bandajului datorită polizării lui de către bandajul rotit, începe deplasarea transversală a bandajului roții nr. 5, fapt certificat de prima urmă de lovire constatată a buloanelor de pe firul stâng al căii de către buza bandajului acestei roți, până la km.79+100;

- după parcurgerea unei distanțe de aproximativ 50m (situată între km.79+100 și km. 79+050), bandajul roții nr. 5 se deplasează complet în sens transversal față de obada roții, producând deraierea roții nr. 5 în dreptul km. 79+050 în exteriorul șinei din partea stângă sens mers și a roții nr. 6 în interiorul căii, roțile mergând deraiate până la Km. 78+850 ca în schița nr. 1.
