RAPORT DE INVESTIGARE

privind incidentul de cale ferată produs în stația Fetești

la data de 06.12.2012

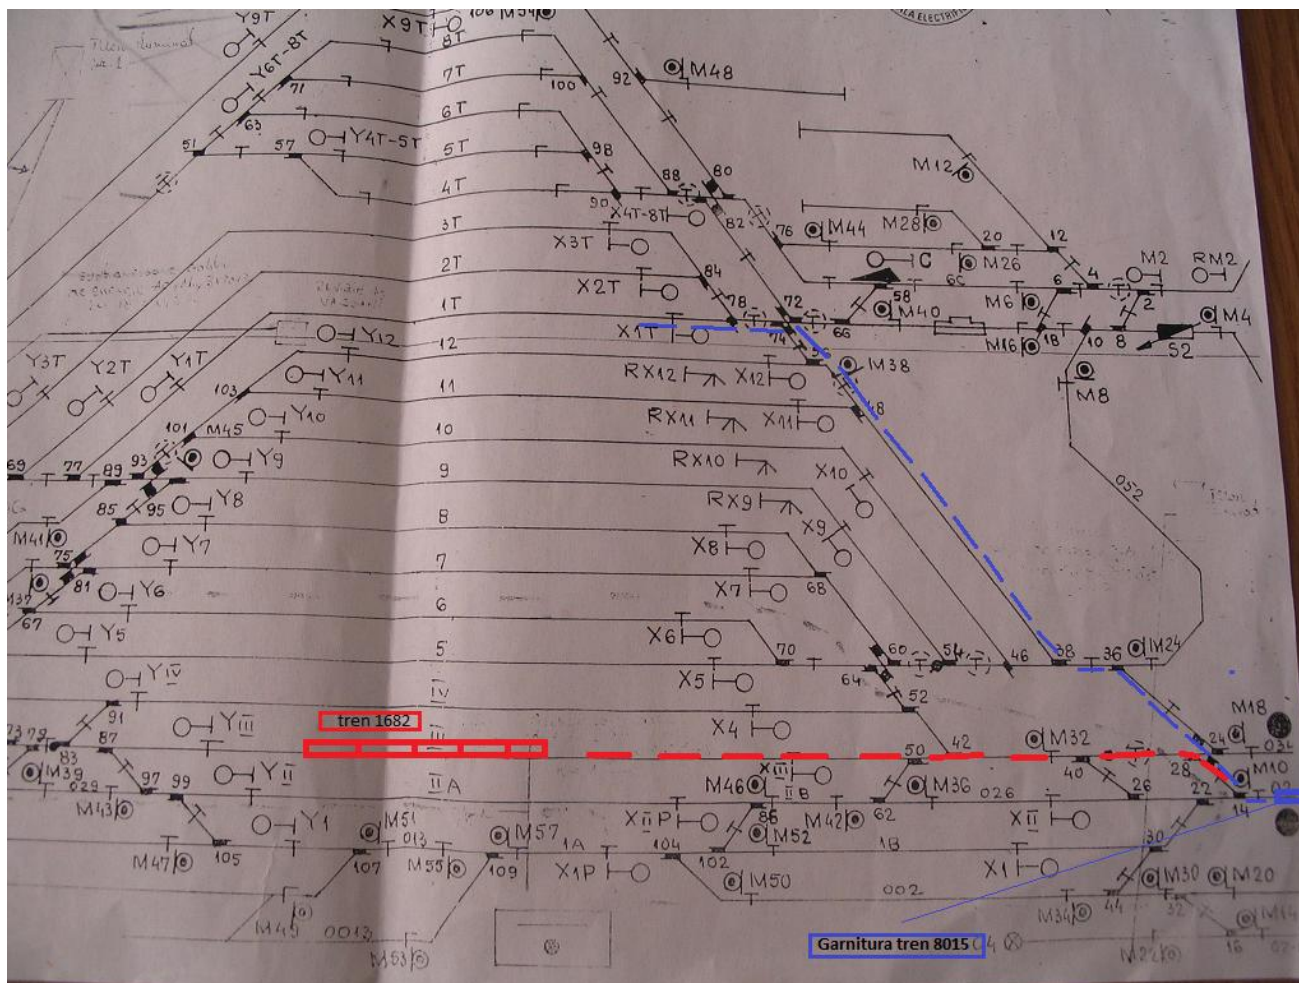
După executarea comenzii de manevră de la semnalul M10 la linia 1T, IDM dispozitor și-a dat seama că trenul Inter Regio 1681 nu a eliberat zona macazelor și a apăsător butonul pentru anularea comenzii de manevră de la semnalul M10 la linia 1T, comunicând prin stația RTF mecanicului trenului 1681 oprirea trenului, acesta recepționând și oprind trenul pe zona macazelor între firul I și firul II pe diagonala 14/28, la ora 16.32.

Trenul a fost oprit pe zona macazelor între firul I și firul II pe diagonala 14/28, la ora 16.32, după parcurgerea unei distanțe de 232 metri. IDM dispozitor a solicitat mecanicului garniturii trenului 8015, care se afla staționat în fața semnalului M10 pe firul I Ramificația Borcea de a o trage către semnalul de ieșire pentru a avea loc trenul Inter Regio 1681 pe secțiunea 024. Această operațiune s-a executat între orele 16.48 și 16.49, garnitura deplasându-se cca. 138 metri. IDM dispozitor a dispus către IDM exterior înmânarea ordinului de circulație mecanicului trenului 1681 pentru gararea trenului peste garnitura trenului 8015 aflată pe firul I Ramificația Borcea în fața semnalului de manevră M10. La ora 17.05, trenul Inter Regio 1681 s-a pus în mișcare, a parcurs o distanță de 174 metri și a oprit la ora 17.07 în fața semnalului de manevră M10. A fost executată comandă de manevră cu semnalul M10 la linia II din stația Fetești, trenul s-a pus în mișcare la ora 17.10 și după parcurgerea unei distanțe de 696 metri, oprește la ora 17.13 pe linia II directă din stație. De la ora 17.15, până la ora 17.18 a fost regarată garnitura trenului 8015 din fața semnalului M10 la linia III liberă prin diagonala 26/40, după care trenul 1681 a fost expedit pe firul I Ramificația Borcea la ora 17.20.
