RAPORT DE INVESTIGARE

al incidentului feroviar produs la data de 22.12.2012 pe raza de activitate a
Sucursalei Centrului Regional Exploatare, Întreținere și Reparații CF Iași,
între halta de mișcare Ruginoasa și stația CFR Târgu Frumos

*EDIȚIE finală
București, 10. iulie 2013*

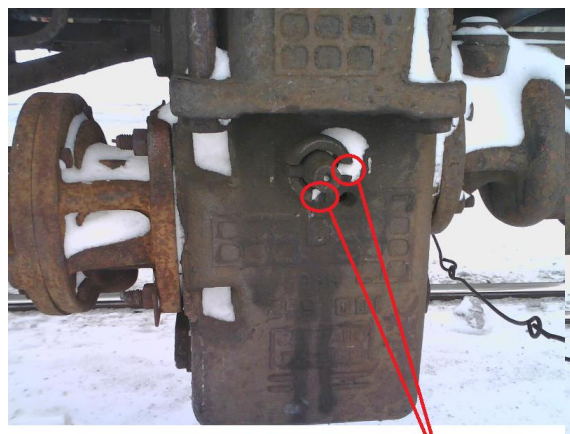
FOTO 2

Deși magazinera (angajată a Centrului Zonal de Marfă București) care a întocmit formularul „arătarea vagoanelor” în stația CFR Ploiești Est susține că „a verificat manetele schimbătoarelor de regim „Gol-Mediu-Încărcat” care erau în poziția „Încărcat”, această afirmație nu se susține din următoarele motive:

- în procesul verbal de constatare tehnică întocmit la data de 22.12.2012 în stația CFR Târgu Frumos de comisia formată din reprezentanți CNCF „CFR” SA și SNTFM „CFR Marfă” SA s-a menționat faptul că schimbătoarele de regim „Gol-Mediu-Încărcat” se aflau pe poziția „Gol”;
- analizând foto nr.2 făcută la data 22.12.2012, în stația CFR Târgu Frumos la trenul nr.61723-2 se poate observa că cele două spații (aferele pozițiilor „Mediu” și „Încărcat”) de poziționare a bolțului schimbătorului „Gol-Mediu-Încărcat” erau acoperite cu zăpadă fapt ce indică faptul că bolțul nu ocupase locașurile respective și întărește constatarea făcută de comisie;

Locașurile bolțului schimbătorului pentru pozițiile „Mediu” și „Încărcat” acoperite cu zăpadă
