## **RAPORT DE INVESTIGARE**

a accidentului feroviar  
produs la data de 02.10.2012 în linie curentă Popești - Copăcenii

Ediția finală  
07 februarie 2013

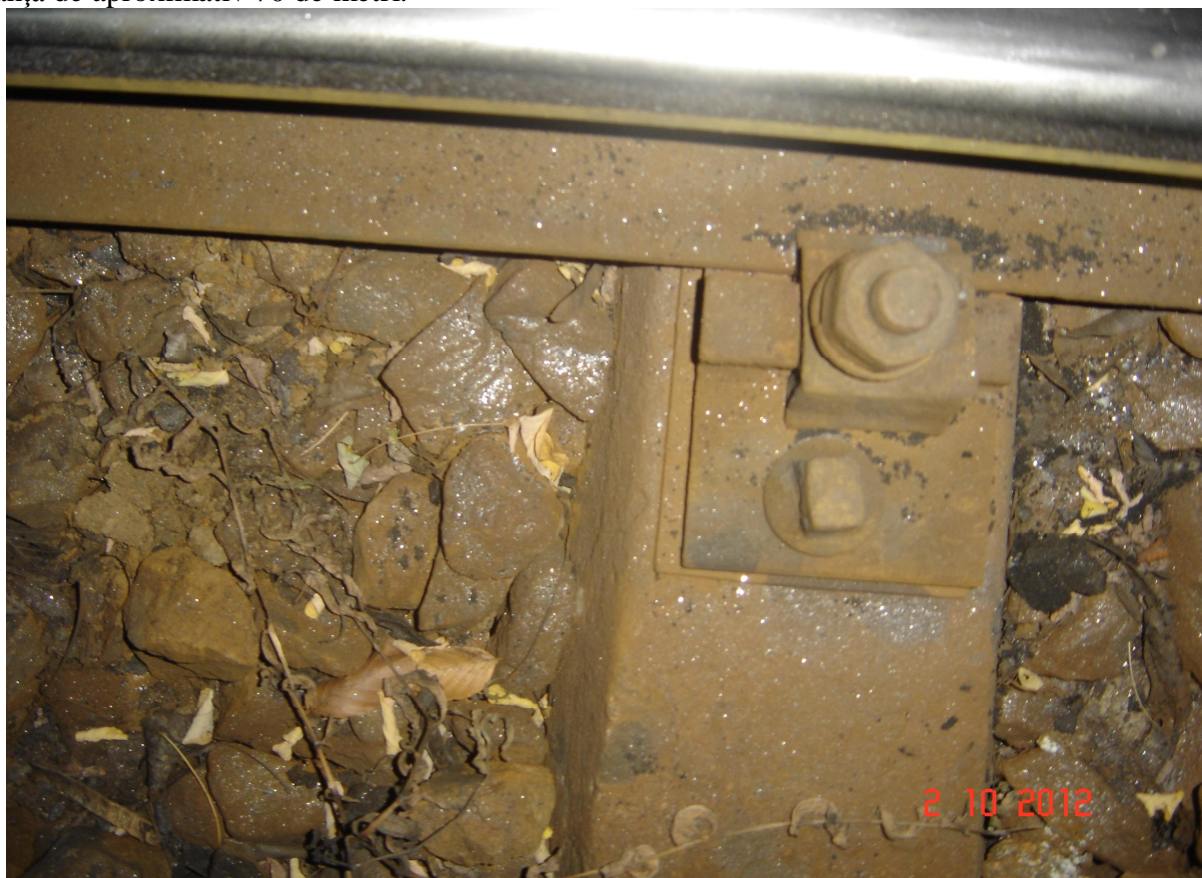
În punctul în care s-a produs escaladarea șinei de pe firul exterior al curbei de către roata din partea dreaptă a primei osii a locomotivei (în sensul de mers al trenului) este foarte multă pilitură de fier pe o distanță de aproximativ 70 de metri.

Foto 1. locul excluderii șinei de către roata din dreapta a primei osii de la locomotiva rotașă.

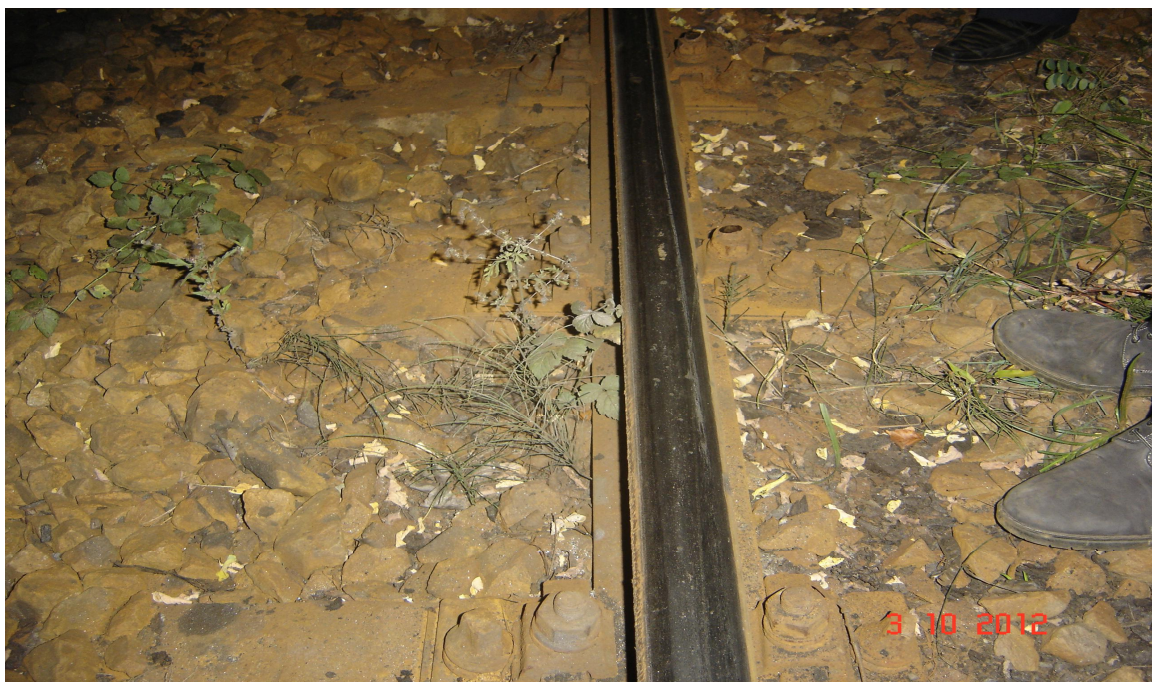
Pe o distanță de aproximativ 15 metri de la locul deraierii s-a observat pe ciuperca șinei din partea dreaptă două urme provenite de la buzele bandajelor a două roți care au mers aproximativ paralel cu osia deraiată, dar acestea au revenit normal pe șină (urmele sunt însoțite și de cele lăsate de osia care a deraiat).

Foto 2. urmele lăstate de ciuperca șinei de 2 osii care au rulat pe ciuperca șinei.
