RAPORT DE INVESTIGARE

al accidentului feroviar produs la data de 28.10.2012 în stația CF Gătaia de pe secția de circulație neinteroperabilă Voiteni – Reșița Nord (gestionată de SC RC-CF TRANS SRL Brașov) prin deraierea de ambele boghiuri a automotorului AMX 97-0577-3 din compunerea trenului 14446 (aparținând operatorului de transport feroviar SC REGIOTRANS SRL Brașov)

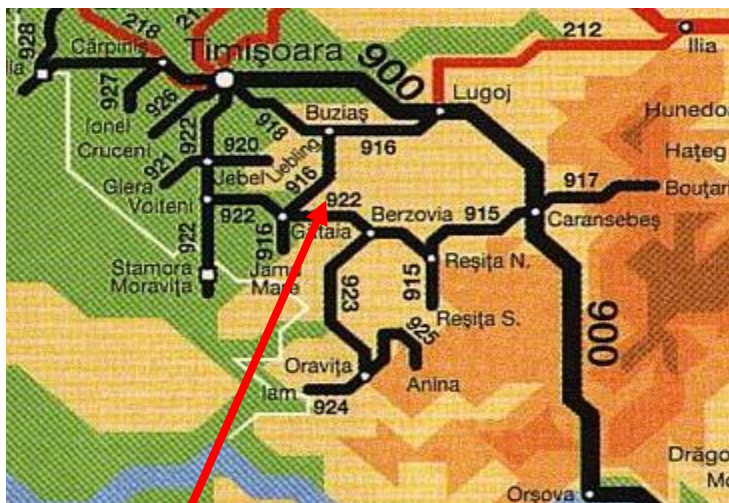
În momentul trecerii peste macazul nr.6 atacat pe la vârf, mecanicul sesizează zdruncinături și zgomote anormale în circulație, fapt pentru care ia măsuri de frânare rapidă , trenul fiind oprit la ora 09.10.

La coborârea din vagonul motor, mecanicul și conductorul de tren constată vagonul motor AMX nr. 97-0577-3 deraiat de ambele boghiuri și remorca nederaiată angajată pe parcursul liniei 4 abătută, fapt pentru care se procedează la avizarea accidentului conform prevederilor din Regulamentul de investigare.

Fig.1- locul producerii accidentului

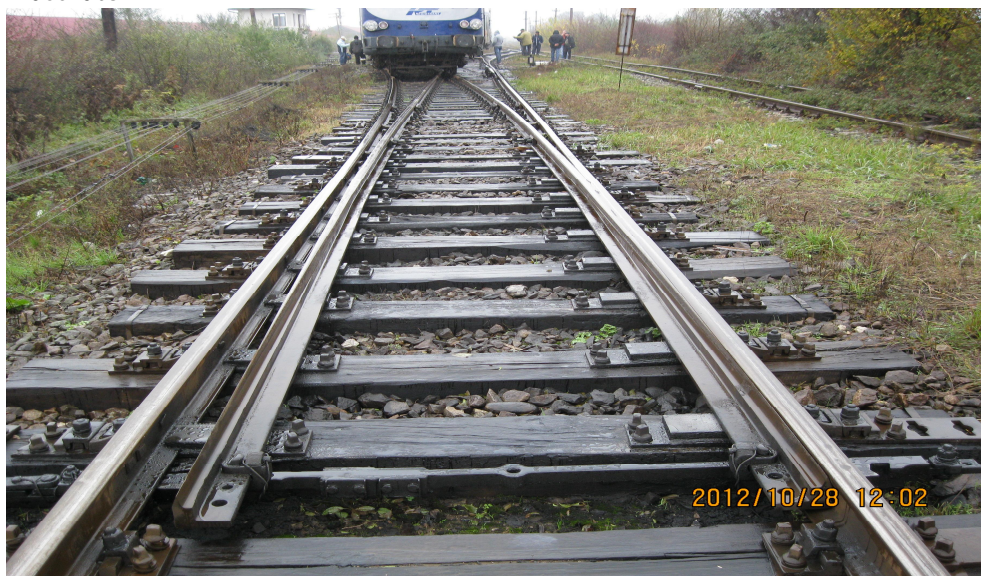
Notă: În zona inimii de încrucișare nu s-au putut efectua măsurători.

Fig.2. Macazul nr.6 pe poziția de acces la linia 4 abătută

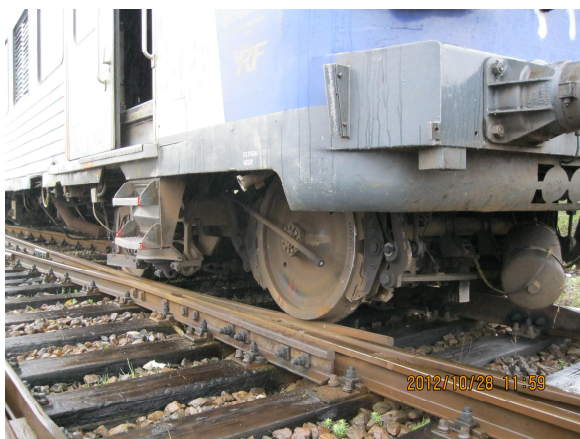
- dispozitivul de siguranță și vigilență (DSV) în funcție și sigilat;
- instalația de control punctual al vitezei și autostop (INDUSI) în funcție cu maneta în poziție “P”(persoane);
- vitezometrul tip Hassler activ și sigilat;
- frâna automată și de mână active;
- instalația de radiotelefon(RER) în funcție;
- ambele boghiuri deraiate;

Fig.3. Boghiul nr.1 automotor

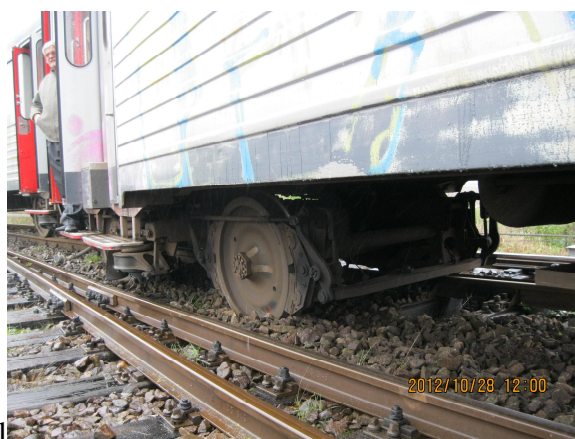
Fig.4. Boghiul nr.2 automotor

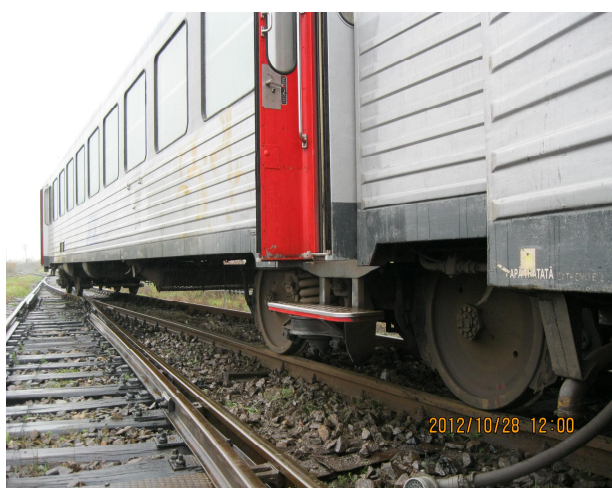
Fig.5. Remorca de automotor nederaiată pe linia 4

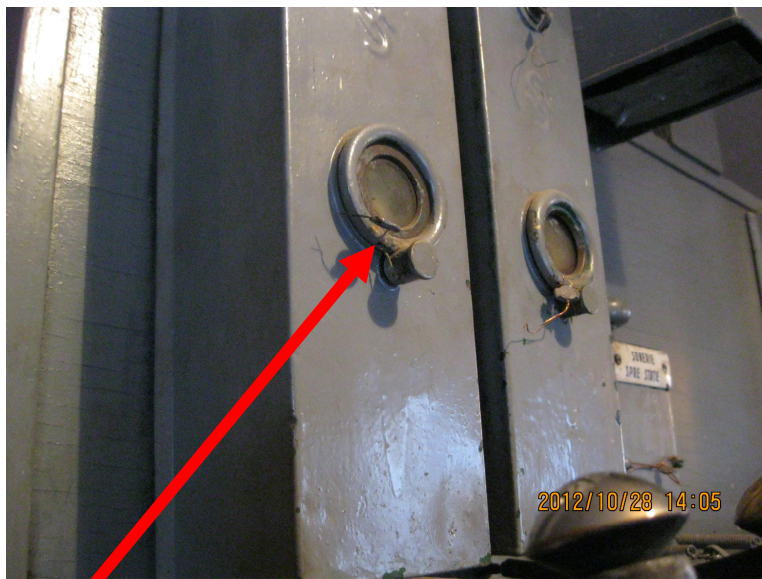
- La verificarea vizuală a sigiliilor de la aparatul de manevră nu a observat sigiliul rupt la fereastra cutiei releului câmpului de șină izolată „de la și spre Reșița”;

- Nu a observat sigiliul rupt de la fereastra cutiei de relee (stânga) aferent câmpului de șină izolată „de la și spre Reșița” la aparatul de manevră cabina nr.2;

- pârghia de manevrare a macazului nr.6 în poziția de acces spre linia 4 abătută;
- plumbii de control au fost compleți și intacti cu excepția plumbului inferior de la fereastra cutiei de relee(stânga) aferent șinei izolate „de la și spre Reșița” găsit de comisia de investigare rupt;

Fig.6. Plumbul inferior de la cutia de releu(stânga) aferent șinei izolate “de la și spre Reșița” rupt

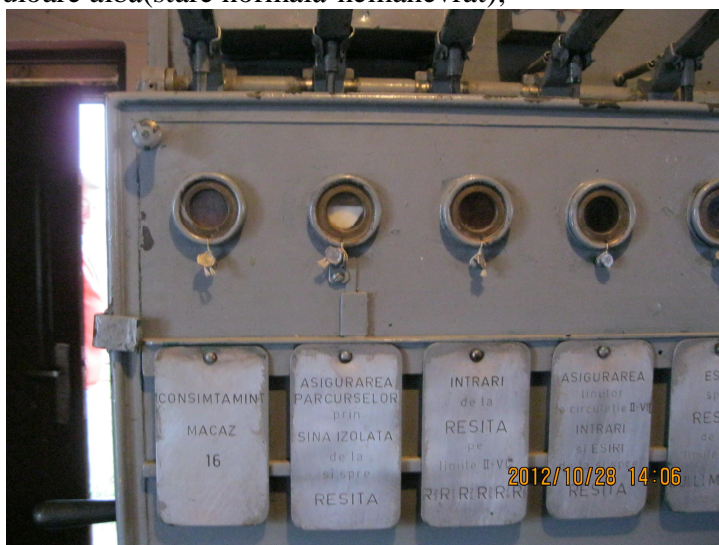
- plumbii de control de la dispozitivele de talonare aferenți macazelor nr.6 și 8 rupți în urma deraierii;
- indicațiile de la ferestrele câmpurilor de asigurarea parcurșelor și câmpul de intrare/ieșire (semnal) au fost de culoare roșie(stare normală-nemanevrat);
- indicațiile de la ferestrele câmpurilor de șină izolată și de la releele de secțiune izolată au fost de culoare albă(stare normală-nemanevrat);

Fig.7. Indicațiile câmpurilor de la aparatul de manevră
