RAPORT DE INVESTIGARE

al accidentului feroviar produs la data de 14.03.2013 ora 21:30, în circulația trenului de marfă nr.91718 (aparținând operatorului de transport de marfă SNTFM „CFR Marfă” SA), pe raza de activitate a Centrului Regional de Exploatare, Întreținere și Reparații Timișoara, în stația Căvărăn, prin deraierea de un boghiu al vagonului nr.81 53 6655 080-5, al 9-lea de la semnal.

EDIȚIE finală
București, 17.iunie.2013

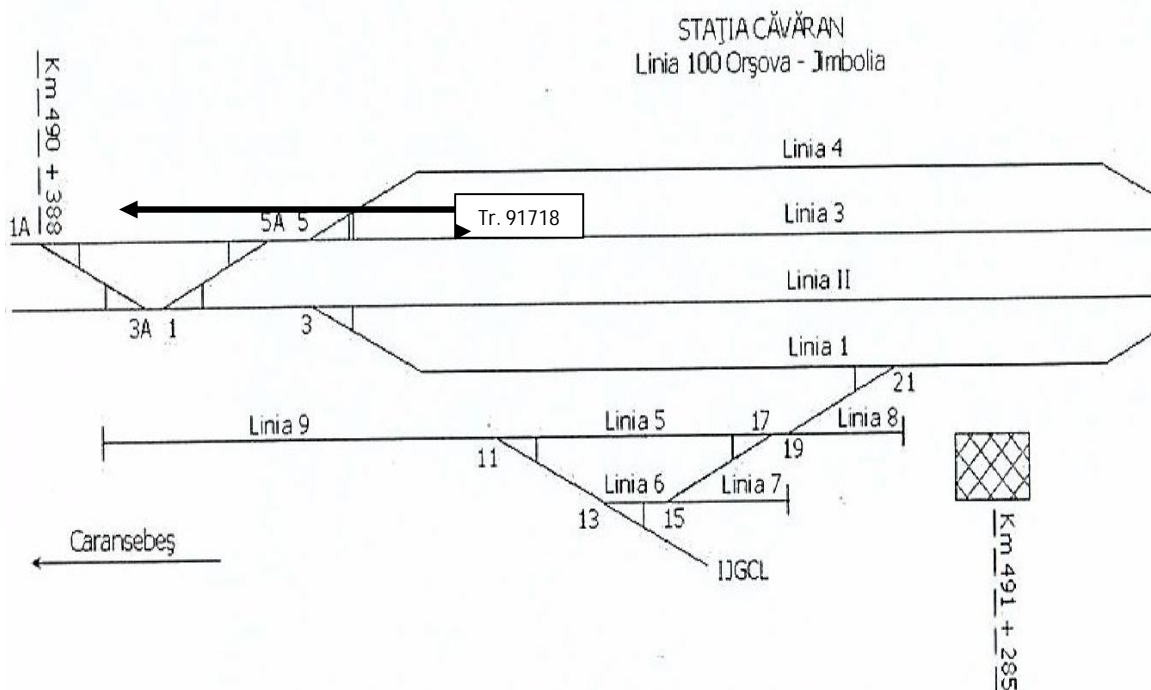
Figura nr.1(Schița stației Căvăran cap X)

Întrucât nu a constatat ceva deosebit a continuat mersul. După transmiterea avizului de plecare al trenului către hm.Zăguzeni, IDM observă pe luminoschemă că secțiunile macazurilor

conjugate 1A /3A și-au pierdut controlul pulsând lumina roșie la fantele ambelor poziții ale macazurilor.

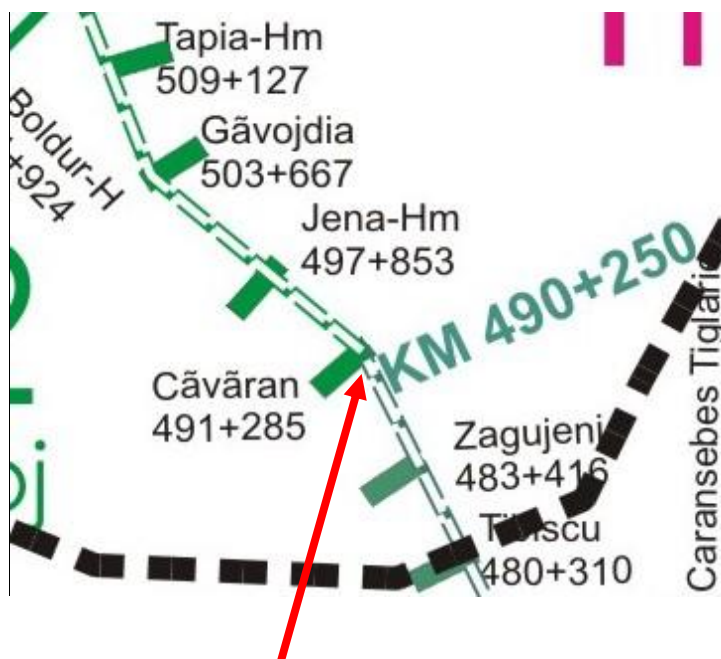
Figura nr.2

Locul producerii accidentului este prezentat în fig. nr. 2.

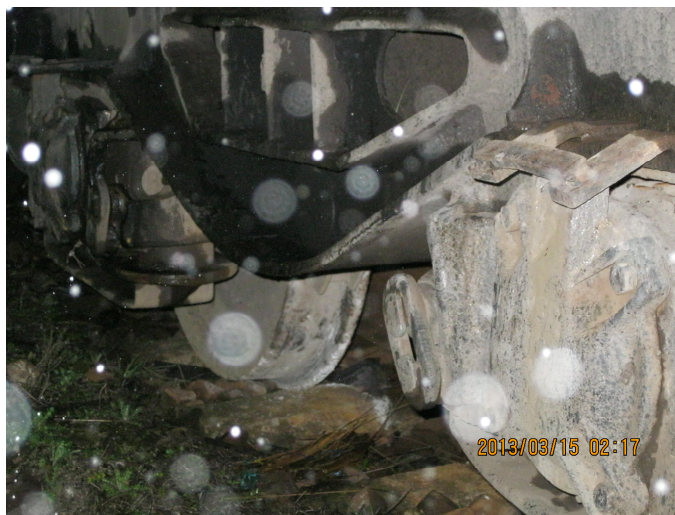
- primul boghiu cu osiile montate 7-8 respectiv 5-6, în sensul de mers, deraiat de ambele osii la o distanță de aproximativ 20 cm în partea dreaptă față de șină (fig.nr.3);

Fig. nr. 3- roțile 6-8 deraiate în exterior

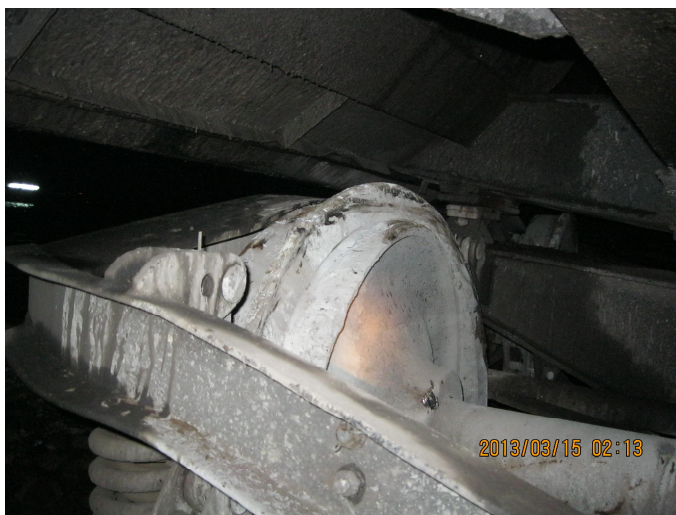
- slăbirea bandajului roții nr.5 aparținând celei de-a doua osii de la primul boghiu în sens de mers al vagonului nr. 81536655080-5 datorita diminuării în timp a forței de strângere dintre bandaj și obada roții, urmată de rotirea acestuia, distrugereainelului de fixare a bandajului și deplasarea transversală a acestuia pe obadă.

- bandajul roții nr.5 de la a doua osie în sensul de mers este slăbit, rotit și deplasat pe obada roții(fig.nr.4);

Fig. nr.4 - bandajul roții nr.5 rotit și deplasat transversal

La linia 2 în Hm. Zăgujeni unde a fost oprit trenul 91718 la roata 5 a vagonului nr. 81 53 6655 080-5, s-a găsit bandajul rotit și deplasat în sens transversal pe obadă prezentând un joc vizibil între obadă și bandaj iar inelul de fixare al bandajului deteriorat pe întreaga circumferință, fapt ce a făcut posibilă deplasarea laterală a bandajului până la cadrul boghiului.

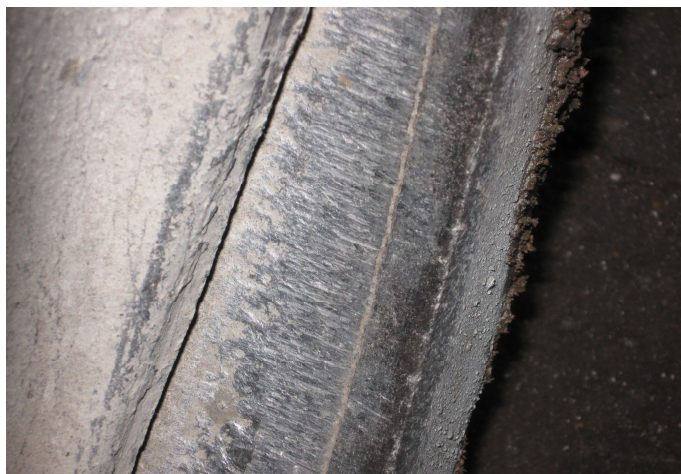
Fig. nr.5

S-a examinat suprafața interioară a bandajului constatându-se că inelul de siguranță a fost deteriorat pe întreaga circumferință datorită rotirii și deplasării transversale a acestuia(fig. nr.5).

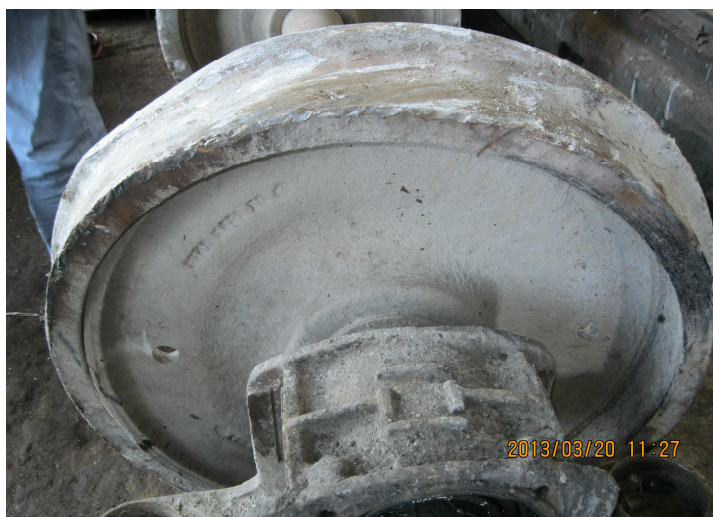
Fig. nr.6

Nu s-au putut identifica mărcile de control de pe bandaj și de pe corpul osiei acestea fiind acoperite cu un strat de praf rezultat din mersul deraiat;

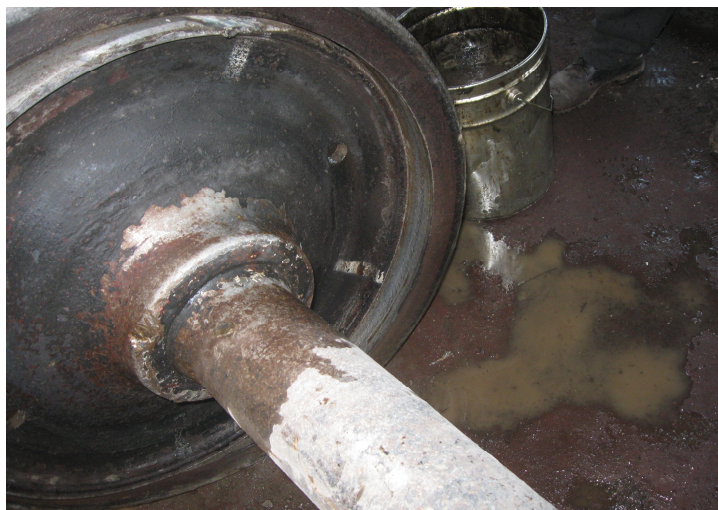
Fig. Nr.7

- tratarea neinstrucțională a lipsei marcajelor la exteriorul roții cu ocazia efectuării reviziilor tehnice ale vagonului.

După curățarea roții nr.5 s-au identificat :

- pe obadă: -3 mărci de control în interior
- 1 marcă control pe exterior;
- pe bandaj : nici o marcă de control atât la exterior cât și la interior (fig. nr.7)

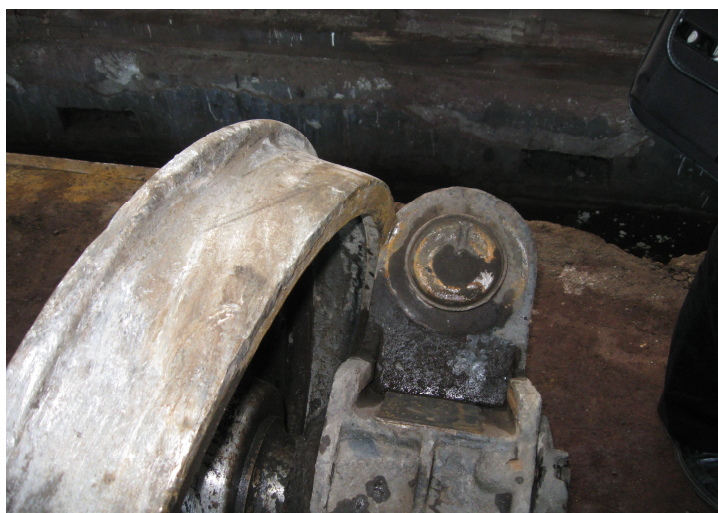
Fig.nr.8

Bandajul este înțepenit în suportul arcului cutiei de osie (fig.nr.8)

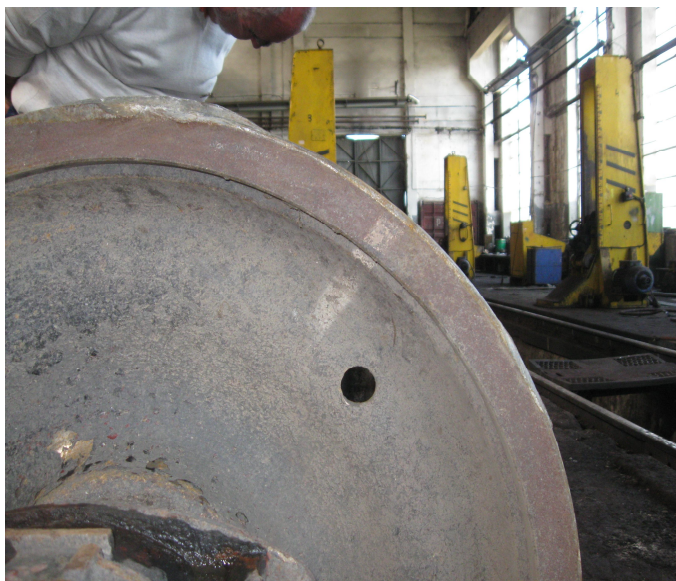
Fig.nr.9

După curățarea roții nr.6 s-au identificat :

- pe obadă: - un marcaj de control în interior, nefiind vizibil și pe bandaj;
- un marcaj de control pe exterior, vizibil și pe bandaj (fig.nr.9).

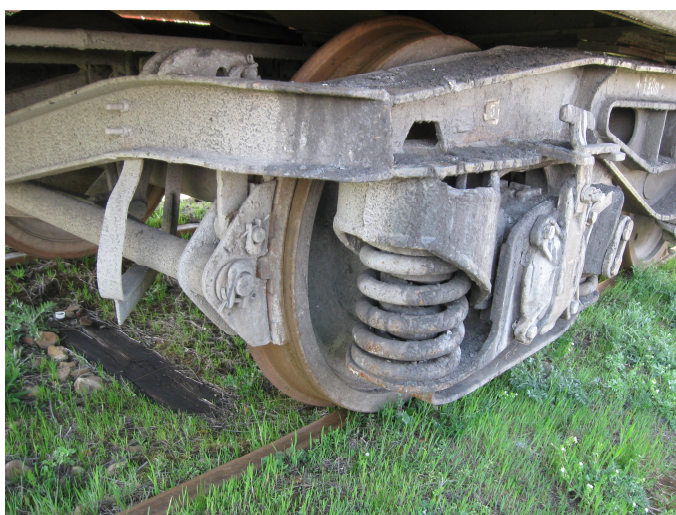
Fig.nr.10

La al doilea boghiu în sensul de mers sunt greu vizibile mărcile de control pe obadele roților 1-2, 3 - 4 fără a fi vizibile și pe bandaje (fig.nr.10).

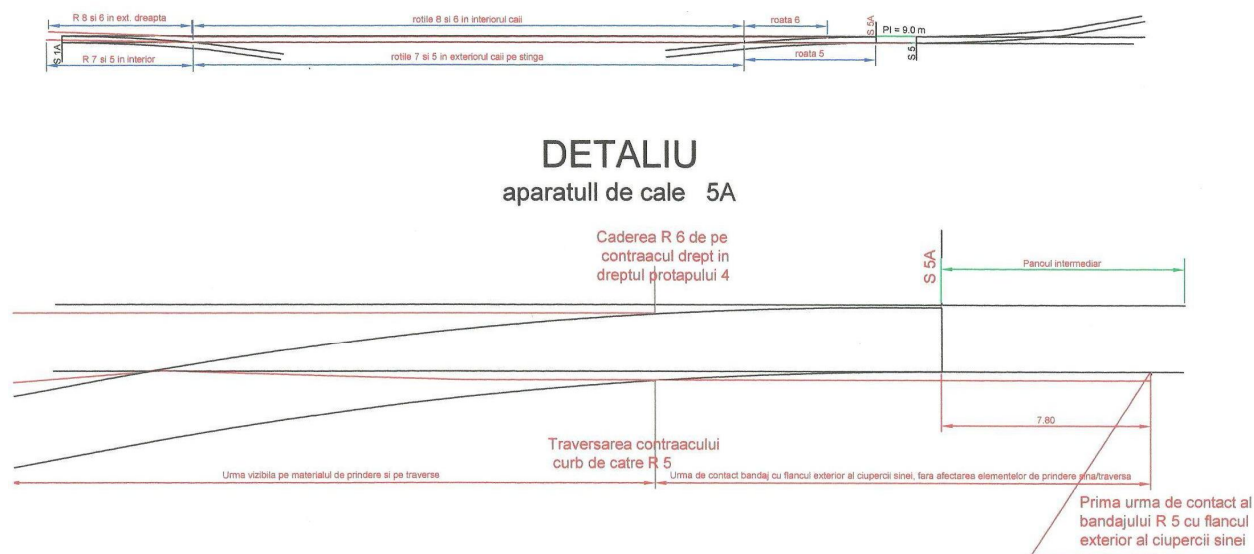
Deraierea osiei nr. 2 cu roțile 5-6 și a osiei nr.1 cu roțile 7-8 de la primul boghiu în sensul de mers al vagonului nr. 81 53 6655 080-5 se produce în zona schimbătoarelor de cale nr. 5A – 1A cap X din stația CF Căvăran circulând, deraiate pe partea dreaptă fir II de la Km. 490+554 la Km. 483+416.

Fig.nr.11 Traseul deraiat în stația Căvâran

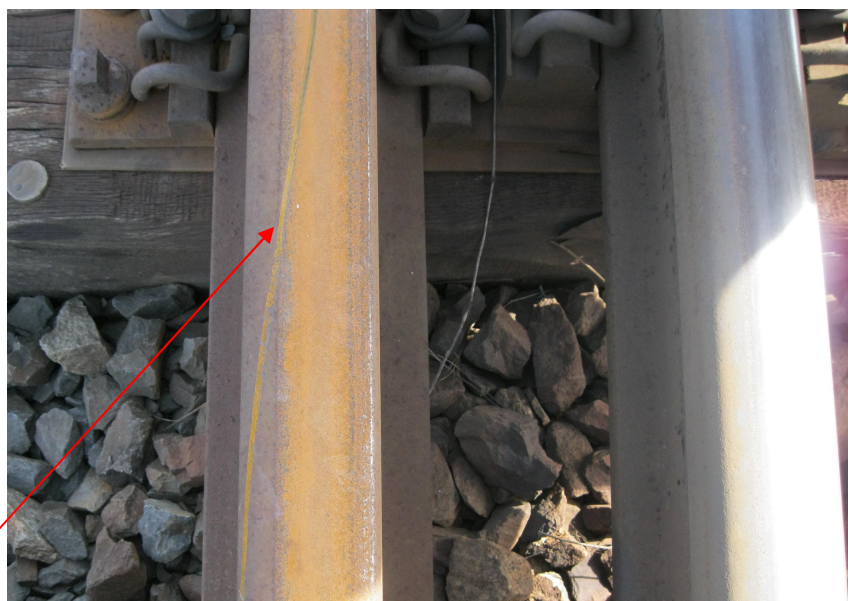
- Roata nr.5 rulează în exteriorul căii, frecând lateral pe exteriorul contraacului curb, până în dreptul proțapului nr.4 unde se urcă pe partea superioară a acestuia și rulează până în apropierea dispozitivului furcă – cep (fiind ghidată de acul curb prin roata nr.6) și cade între ac și contraac (fig. nr. 12).
- Ca urmare a circulației în stare deraiată a roții nr.5, roata 6 rulează pe contraacul drept (pe parcursul efectuat) și cade în dreptul proțapului 4, între ac și contraac.

Fig.nr.12 Urma de escaladare (din exteriorul caii) a contraacului curb al macazului 5A de către roata nr. 5

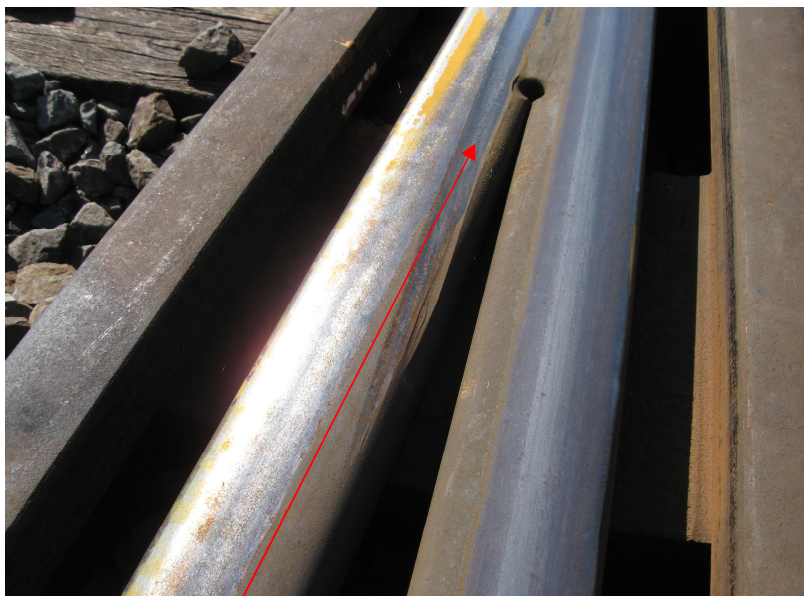
- Între macazul schimbătorului de cale 5A și inima acestuia este antrenată în deraiere și prima osie formată din roțile 7 – 8, cu roata 7 din partea stângă în exteriorul căii, iar roata 8 în interiorul căii.
- Cele două osii deraiate în partea stângă a sensului de mers se deplasează până la inima schimbătorului de cale nr. 1A unde se produce trecerea roților din stânga (7 și 5) din exteriorul căii

în interiorul căii, iar roțile din dreapta (8 și 6) din interiorul căii au afectat contrașina de pe directă pe care au traversat-o ajungând în exteriorul căii(fig.nr.13) .

Fig.nr.13 Traseul rotii nr. 5

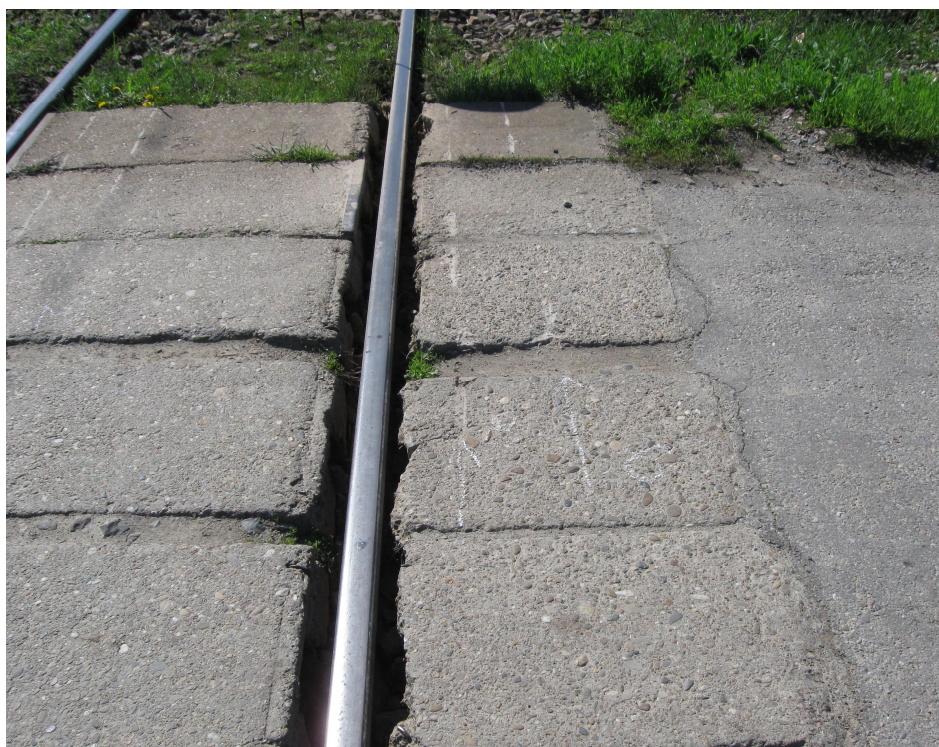
- Cele două osii deraiate în partea dreaptă a sensului de mers, după trecerea de macazul 1A la o distanță de 5m lovesc și trec peste dalele de beton de la pasajul TN 490+365 unde se observă distinct urmele de la ambele osii deraiate(fig.nr.14).

Fig.nr.14 Urmele de deraiere a boghiului peste pasajul de la TN 490+365
