RAPORT DE INVESTIGARE

privind accidentul feroviar produs la data de 18.02.2013 pe raza de activitate a Sucursalei
CREÎR CF Constanța, în stația CF Năvodari, în circulația trenului de marfă nr. 89614.

Ediția finală
09 mai 2013

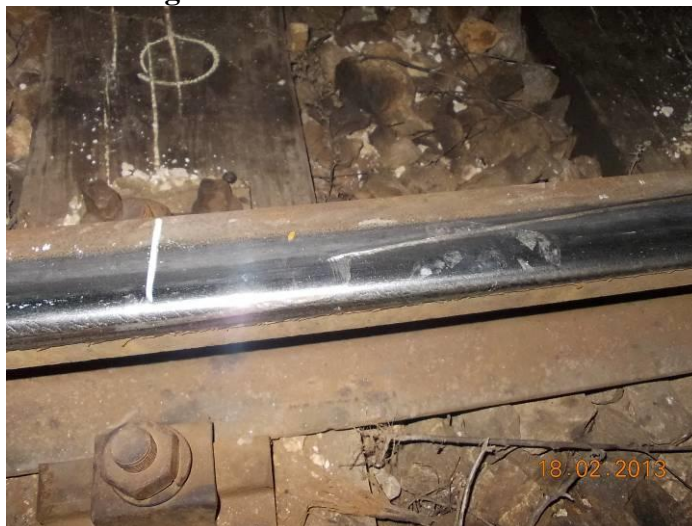
Fig.2 Prima urmă de escaladare

- prima urmă de escaladare a primei roți din stânga sens de mers este în zona traversei nr. 10 de la joantă, km 25+995 (fig. 2);
- a doua urmă de escaladare a celei de a doua roți din stânga sens de mers este la km 25+980 (fig.3);
- traverse de lemn necorespunzătoare.

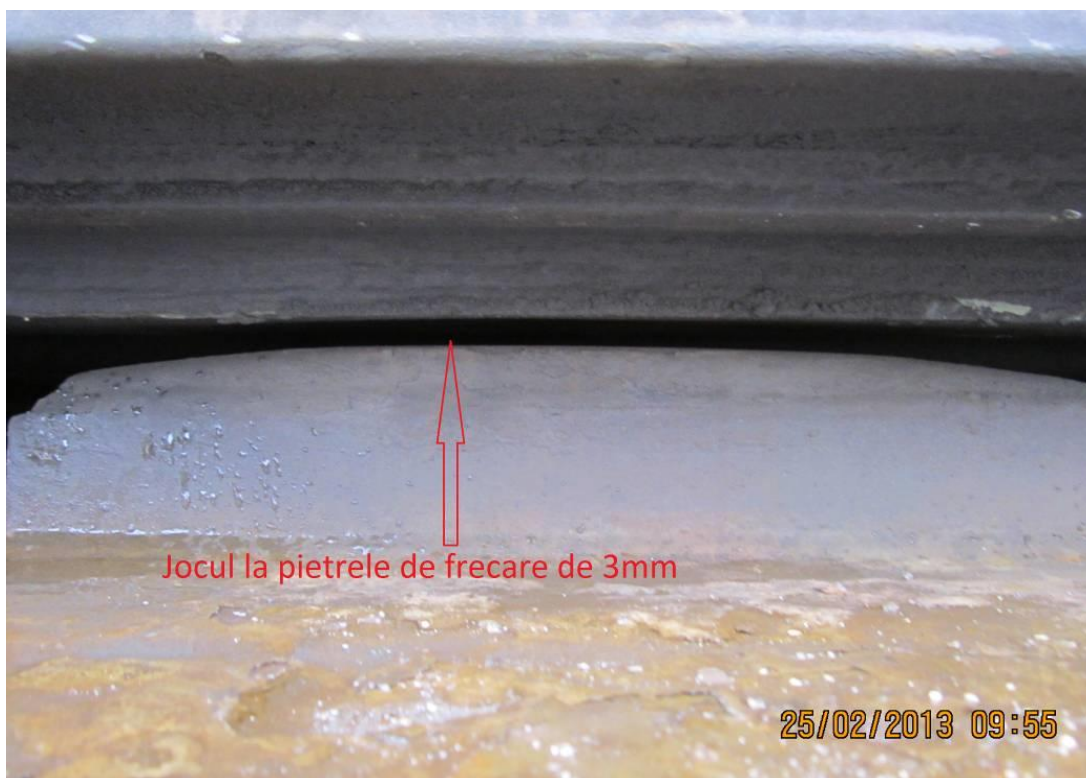
Fig.4 Jocul la piatra de frecare corespunzător roților 2-4

Jocul însumat la pietrele de frecare ale primului boghiu în sens de mers neinstrucțional (de 3 mm).

- Pe fața activă a buzelor roților s-a constatat bavură pronunțată (cu tentă ascuțită);
 - Jocul la pietrele de frecare: 0 mm la piatra de frecare corespunzătoare roților 1-3 și 3 mm la piatra de frecare corespunzătoare roților 2-4 (fig. 4 și 5).
 - Garnitura crapodinei (metalică) cu o uzură pronunțată (fig. 6)
- Nu au fost constatate, de către comisia de investigare, alte deficiențe la celelalte vagoane din compunerea trenului nr.89614;

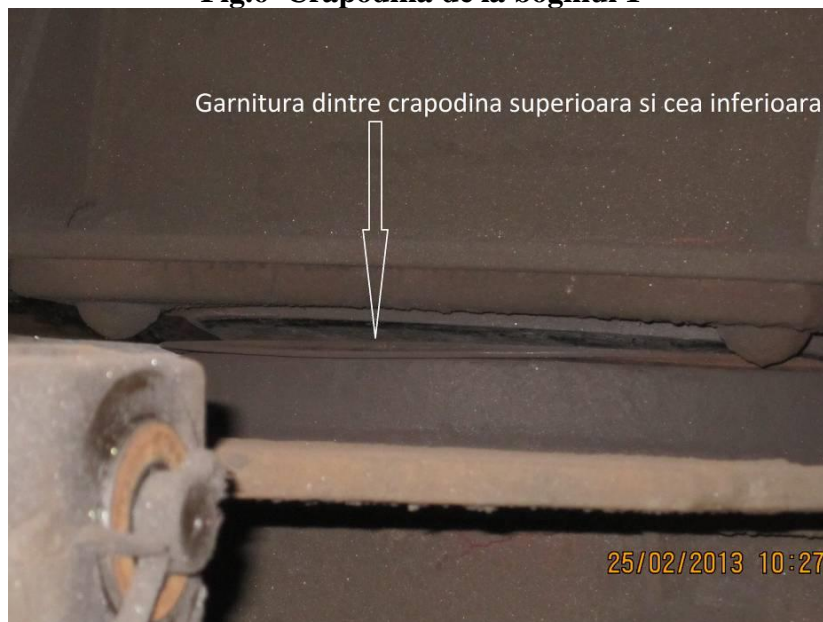
Fig.6 Crapodina de la boghiul 1

La vag nr. 33877852335-1 au fost constatate disfuncționalități în funcționarea ansamblului crapodina de la boghiul nr.1 ce avut ca efect intrarea în contact direct a crapodinei superioare cu crapodina inferioară cu afectarea semnificativă a coeficientului de frecare și apariția unor uzuri, factori care au contribuit la deraierea în condițiile rulării în curbă.
