RAPORT DE INVESTIGARE

al incidentului feroviar produs pe raza de activitate a Sucursalei „Centrul Regional de Exploatare, Întreținere și Reparații CF” Brașov în circulația trenului de marfă nr. 32602 din data de 25.09.2013

Data 17.10.2013

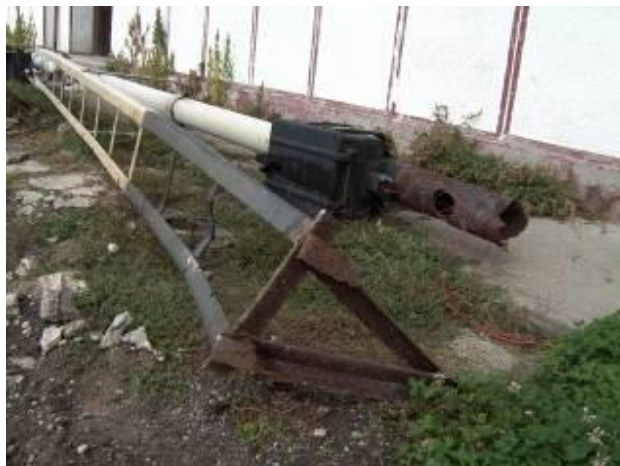
Foto nr. 1

Semnalul repetitor RX4 al semnalului de ieșire X4 al stației Valea Lungă a fost constatat cu catargul îndoit spre gabaritul liniei 4, cutia de jonctiune partea din spate crăpată și smulsă din prezoanele fundației – *foto nr. 1-2*. La încercarea de aducere în stare inițială, catargul și scara s-au rupt. Semnalul era în funcție, ultima revizie fiind efectuată în data de 28.08.2013 cu gabaritul de liberă trecere asigurat.

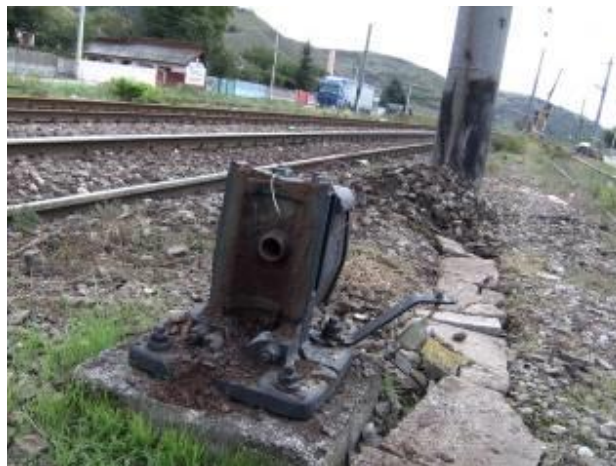
Foto nr. 2

Semnalul repetitor RYIII al semnalului de ieșire YIII al Haltei de mișcare Câmpu Libertății a fost constatat cu scara înclinată spre linia 4 din Hm Câmpu Libertății. Semnalul era în funcție, ultima revizie fiind efectuată în data de 23.08.2013 cu gabaritul de liberă trecere asigurat.

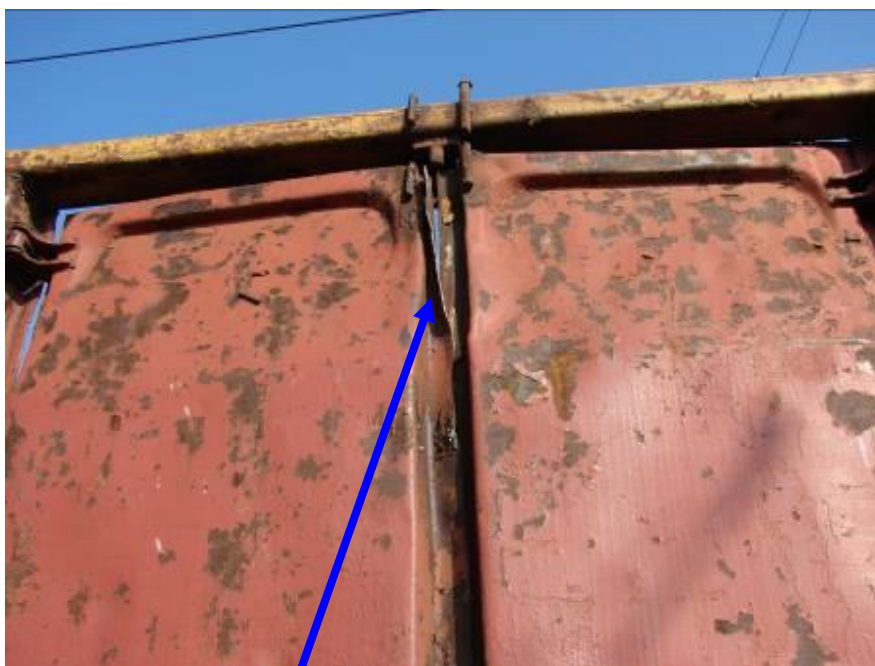
Foto nr. 3

- ❖ urme proaspete de ruptură a brățarelor (etriere) de susținere a dispozitivului de închidere a ușilor;
- ❖ partea din stânga (deschizătura de 900 mm), în partea superioară, strâmbă (îndoită urmare lovirii semnalelor) pe o lungime de cca 400 mm, spre exterior – *foto nr. 3*;

partea lovită

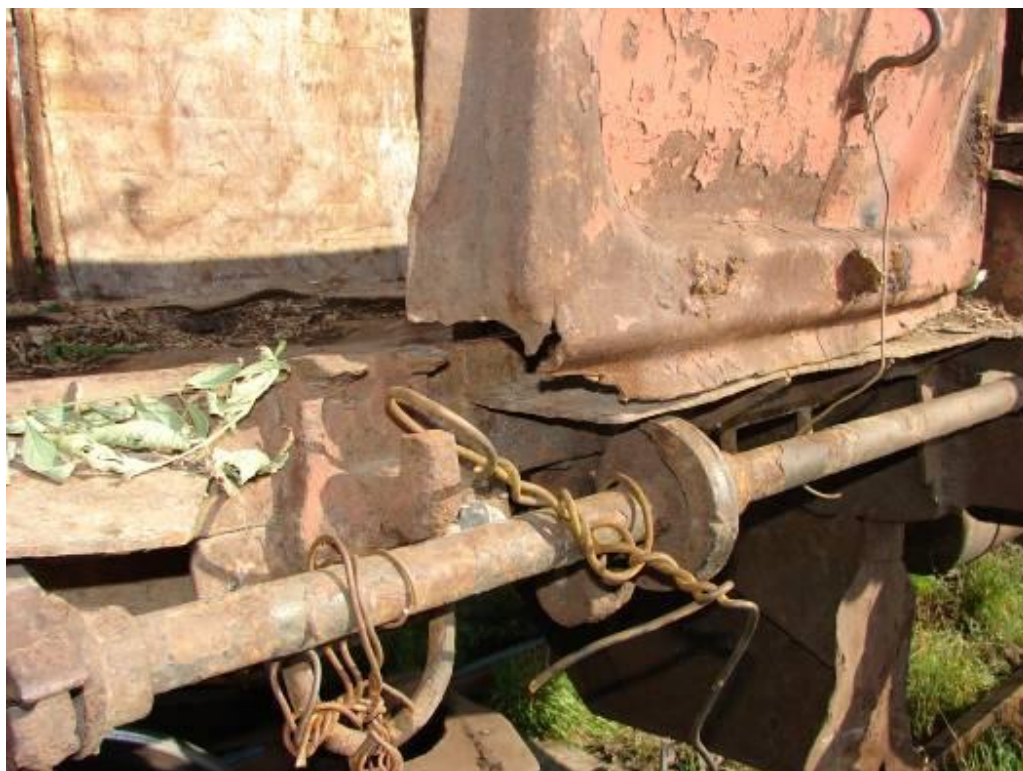
Foto nr. 4

- ❖ pe axul principal de acționare, închidere/deschidere, a trapelor de descărcare, în zona din mijloc a celor două deschizături a ușii laterale, s-a constatat existența unei sârme, de grosime 6 mm, răsucită, cu un ochi de diametru de cca 7- 8 mm - *foto nr. 4*;

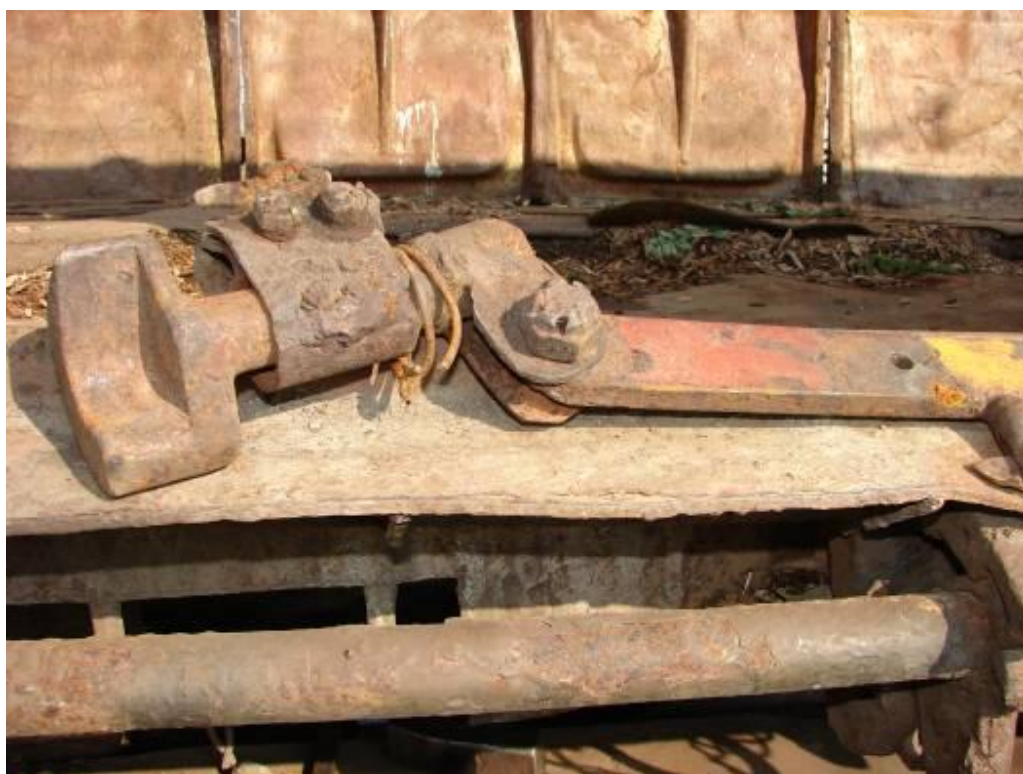
Foto nr. 5

- ❖ ansamblul dispozitivului din partea inferioară (cu una camă), prevăzut cu mânerul de asigurare pe deschiderea a doua, rupt și constatat pe podeaua cutiei vagonului – *foto nr. 5*;

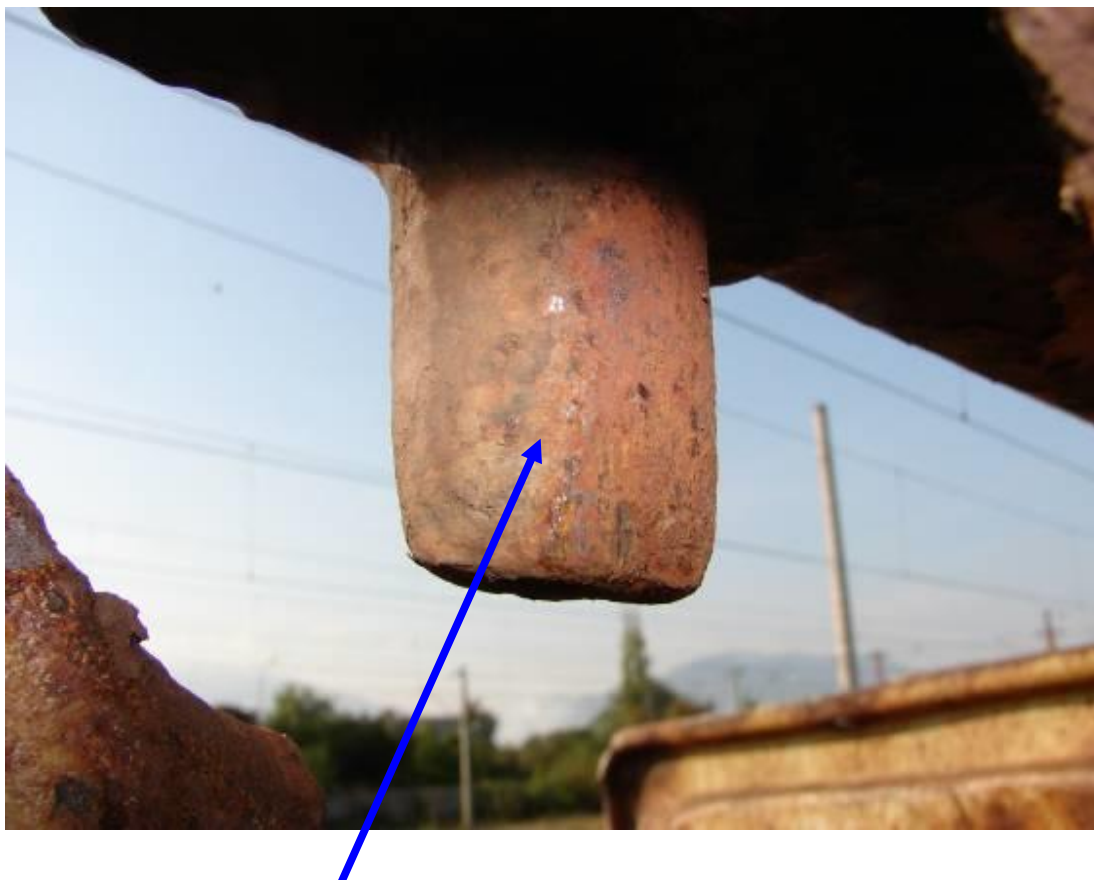
- ❖ pe bolțul superior (montat pe rama cutiei vagonului) de prindere a camei dispozitivului de închidere a ușii laterale, s-au constatat urme de luciu metalic, verticale – *foto nr. 6*;

Foto nr. 6 - Urme de luciu metalic

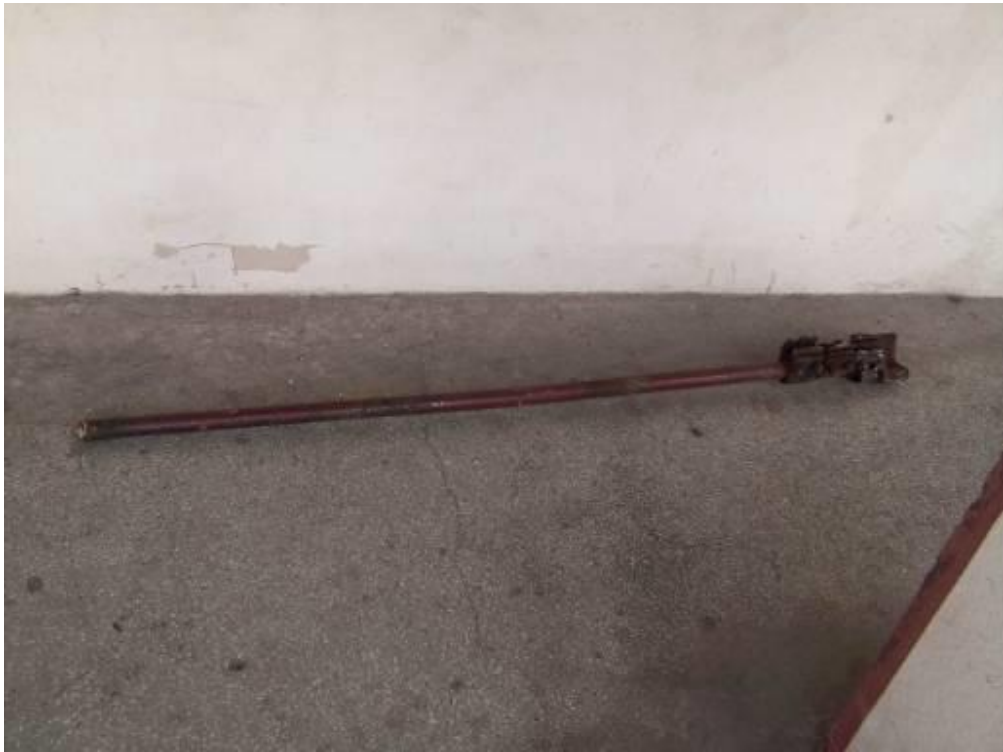
Foto nr. 7

- ❖ pe cama superioară se observa luciu metalic pe o porțiune de aproximativ 15 mm;
- ❖ pe dispozitivul central nu era sudat nici un element de siguranță (inel de siguranță – conform Catalog Vagoane de Marfă descoperite pe 4 osii – ed. 1979), pentru a nu cădea dispozitivul dacă lipsește o parte din el și deschiderea ușii accidental – *foto nr. 7*;

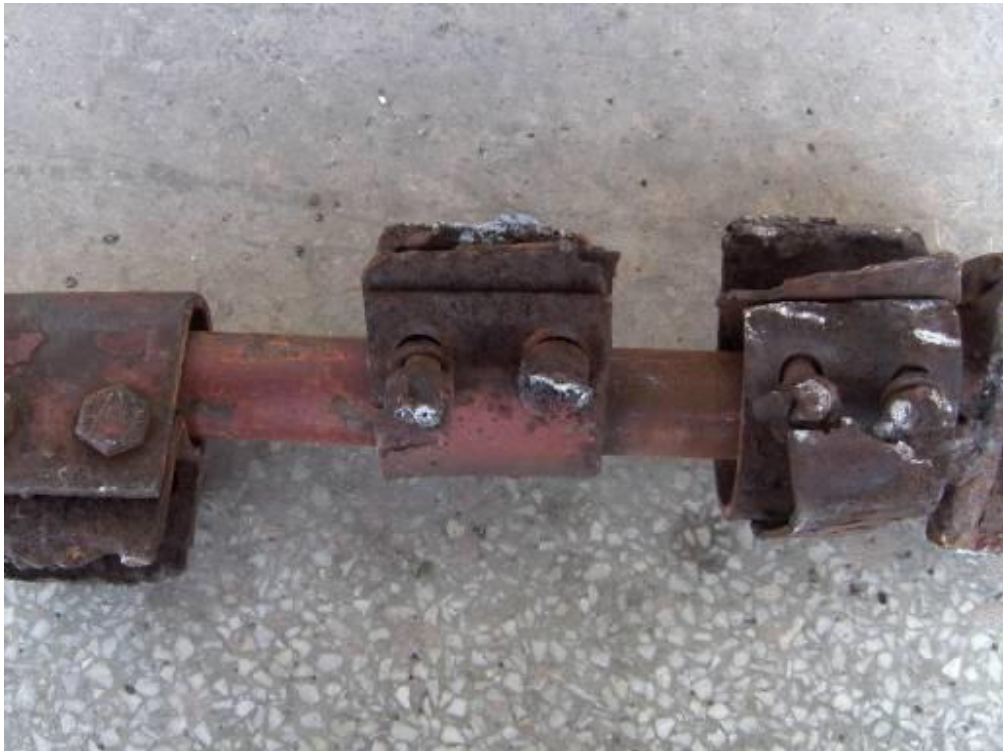
Foto nr. 8

- ❖ dispozitivele de ghidare și fixare a dispozitivului central în număr de 3 buc. prezentau rupturi noi în proporție de 15-20 % fiecare, șuruburile aflate la dispozitivele de ghidare având suprafețe lucioase pe cap – *foto nr. 8*;

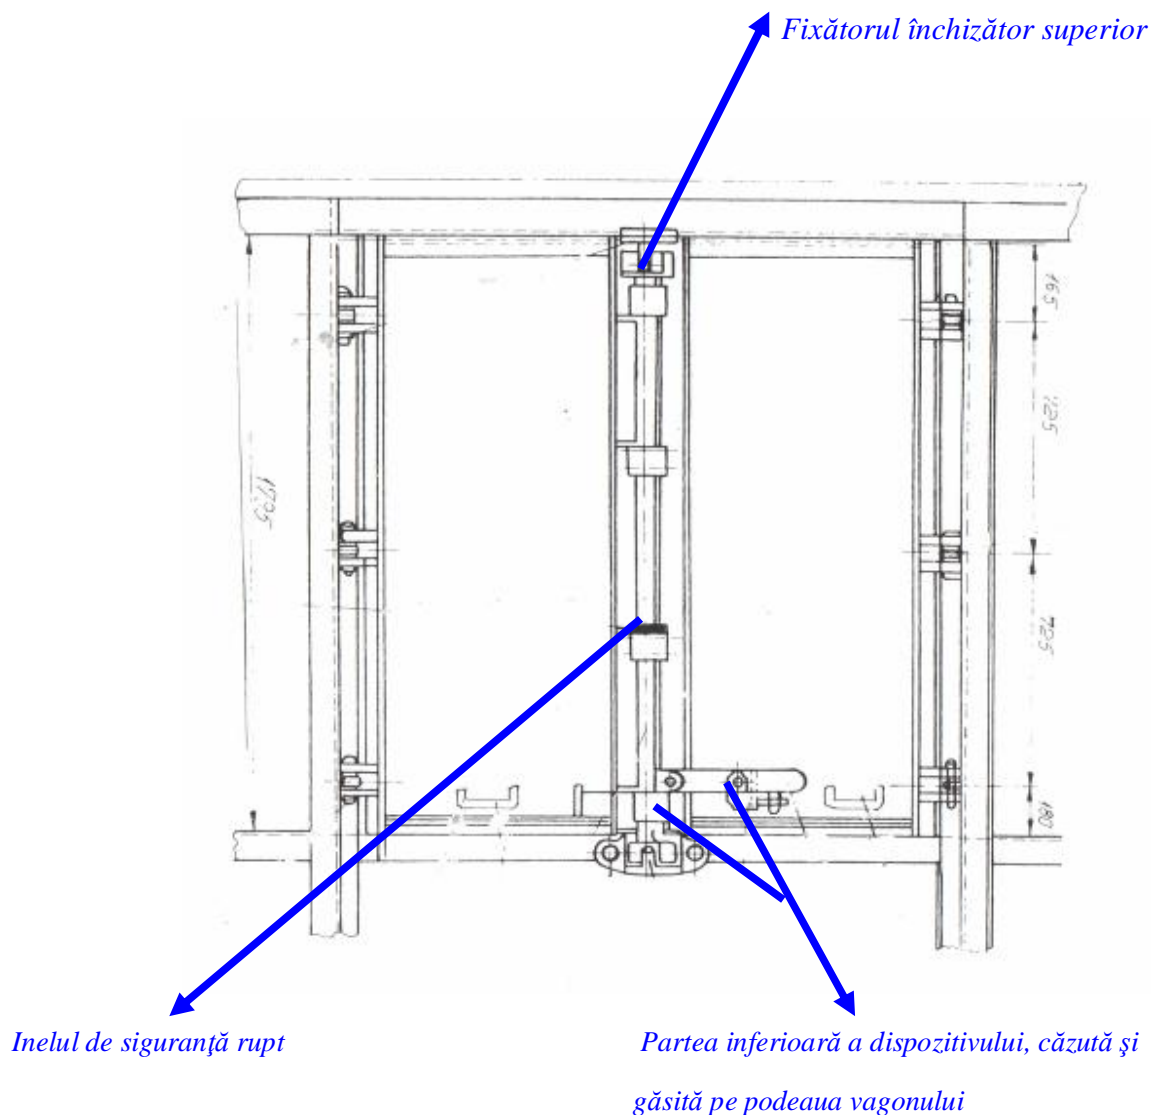
Foto nr. 9

Pe baza vizualizării stării tehnice a elementelor și subansamblelor vagonului nr. 31535471637-7, se poate trage concluzia că deschiderea ușii laterale s-a produs accidental și s-a datorat stării avansate de oboseală a elementelor de siguranță a închizătorului ușii.

Această stare avansată de oboseală a permis ruperea inelului de siguranță de pe dispozitivul central de închidere a ușii, deplasarea în jos a acestuia și eliberarea părții superioare de pe fixatorul închizător superior, fapt ce a permis deschiderea ușii. Toate acestea au fost favorizate de ruperea și lipsa, la momentul producerii incidentului, a părții inferioare a dispozitivului central de închidere a ușii, care a fost găsit de către comisia de investigare pe podeaua vagonului – *foto nr. 9*.
