## RAPORT DE INVESTIGARE

al accidentului feroviar produs la data de 02.09.2013 pe raza de activitate a  
Sucursalei Centrului Regional Exploatare, Întreținere și Reparații CF Cluj, pe linia neinteroperabilă  
Săcuieni Bihor - Sărmășag între stațiile CF Suplacu de Barcău și Șimleu Silvaniei

*EDIȚIE finală*

16.ianuarie.2014

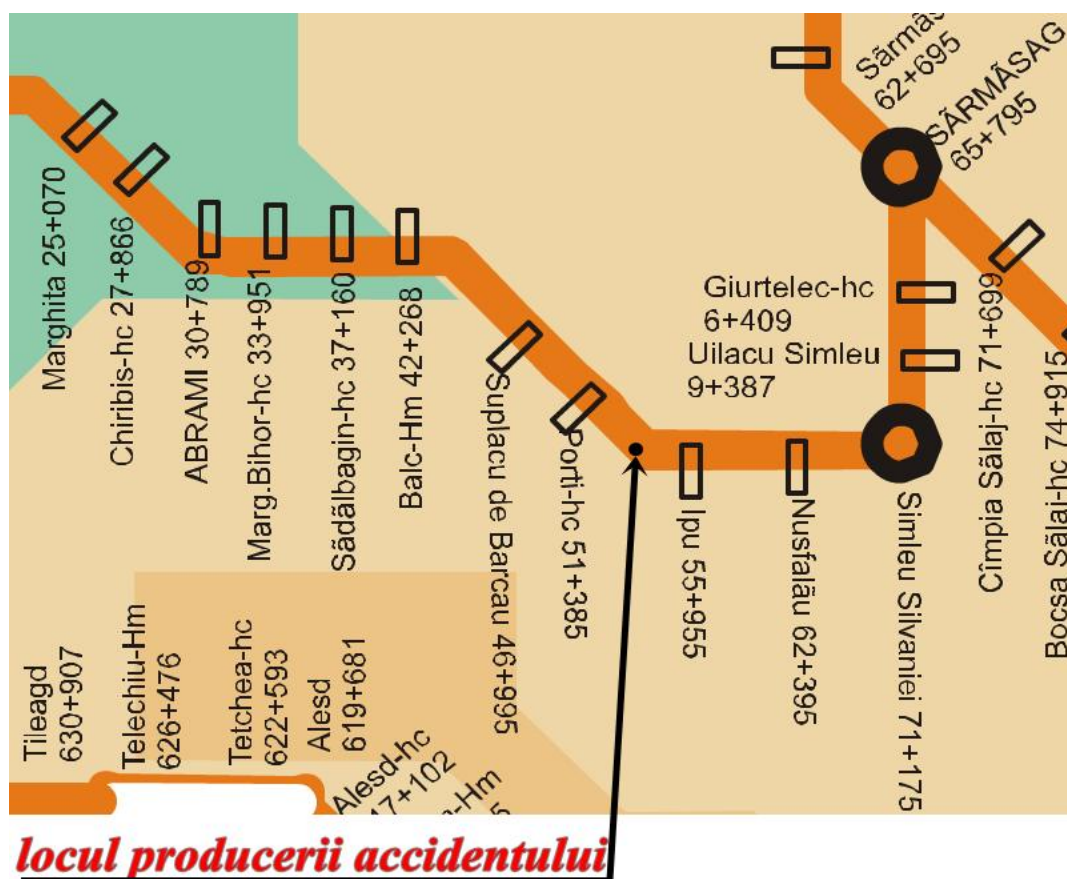
Figura nr.1.

În jurul orei 15:40, în zona km 53+725, între stațiile CF Suplacu de Barcău și Șimleu Silvaniei, la viteza de aproximativ 32 km/h, s-a produs deraierea vagonului nr.33537991554-9 de primul boghiu în sensul de mers, al 12-lea vagon de la locomotiva de remorcare, prin escaladarea șinei corespunzătoare firului exterior al curbei, firul drept în sensul de mers.

Vagonul a circulat în stare deraiată o distanță de aproximativ 110 m.

Locul producerii accidentului este prezentat în fig.1.

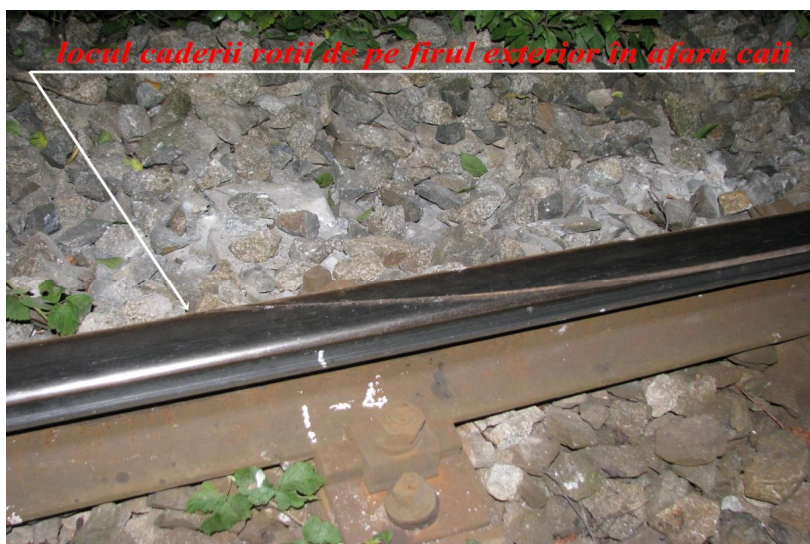
Foto nr.2

Începând de la punctul „0” pe suprafața de rulare a ciupercii șinei a fost observată o urmă de rulare a buzei bandajului roții nr.8, în sensul de mers al trenului, pe o lungime de 5 m, după care această roată a căzut în exteriorul căii de rulare, antrenând în deraiere și roata corespondentă din partea stângă a aceleiași osii (roata nr.7), care a căzut între firele căii.

Vagonul a circulat cu prima osie deraiată o distanță de aproximativ 10 m, după care roata nr.6 de la a doua osie a aceleiași boghiu a escaladat șina de pe firul exterior al curbei, a rulat cu buza bandajului roții pe fața superioară a ciupercii șinei, o distanță de 50 cm, după care a căzut în exteriorul căii, antrenând în deraiere și roata corespondentă din partea stângă a aceleiași osii (roata nr.5), care a căzut între firele căii - (foto nr.2 și nr.3).

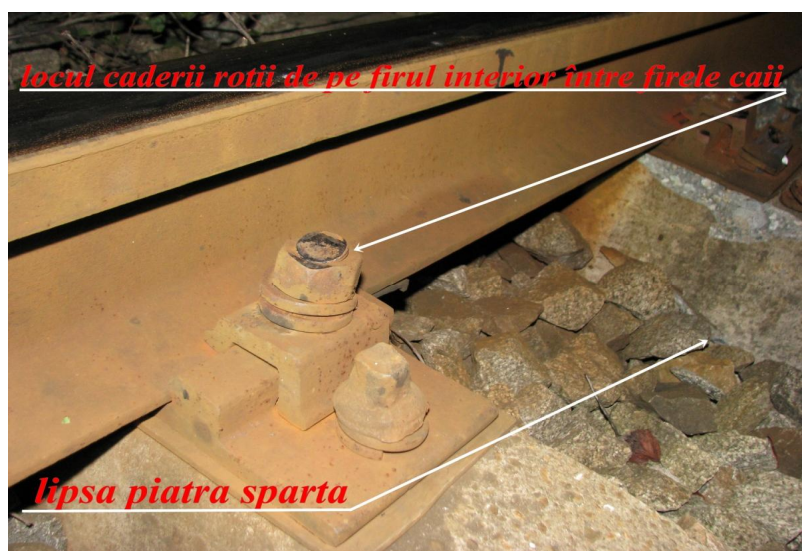
Foto nr.3

- placa metalică pe care sprijină șina de pe firul exterior al curbei avea numai 1 tirfon, iar pe fața superioară a traversei a fost observat faptul că această placă sub acțiunea forțelor transmise căii de roțile materialului rulant se deplasa spre exteriorul curbei cu 5 mm;
- elementele de fixare ale tălpii șinei, corespunzătoare firului interior al curbei, de placa metalică nu erau strânse.
- prisma de piatră spartă era incompletă pe firul interior al curbei, în zona blocheților traverselor (foto nr.3).

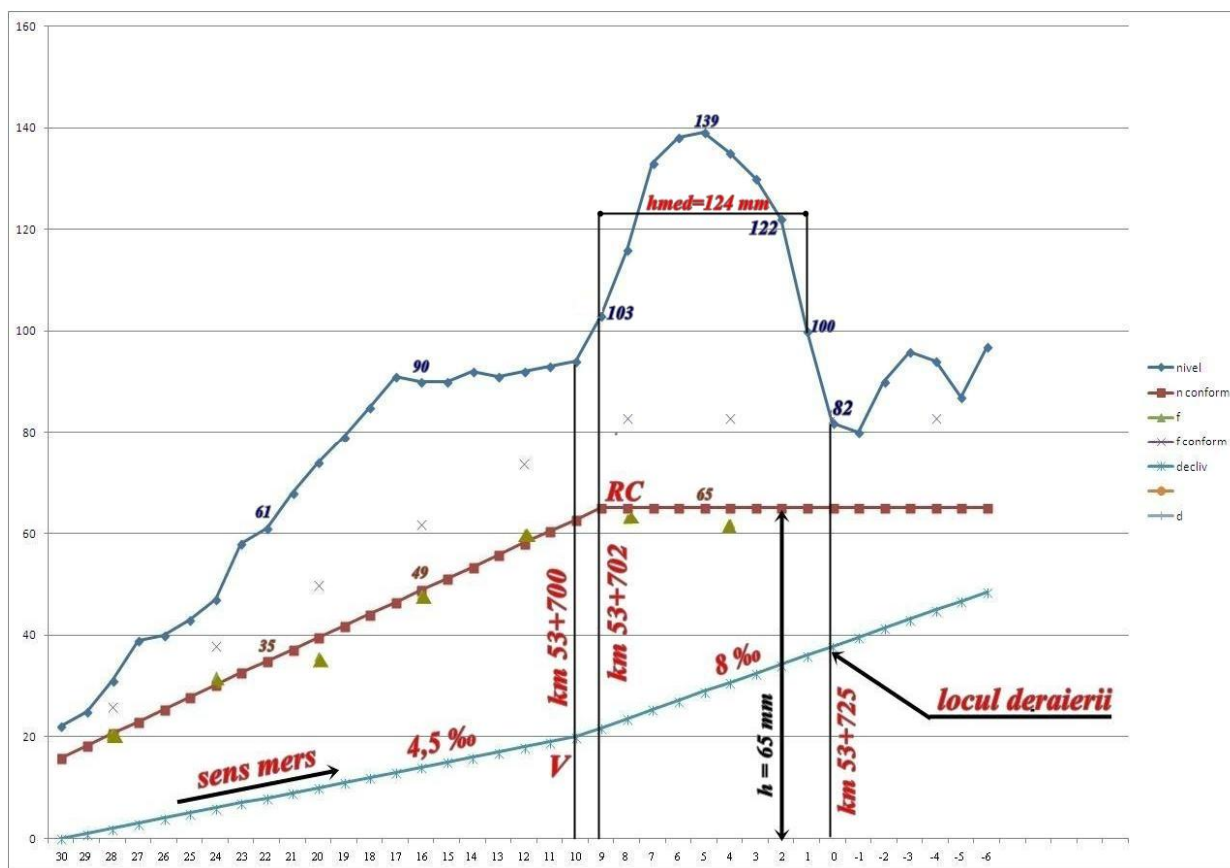
fig.4

În urma analizei efectuate (fig.4), s-a constatat că, în sensul de mers al trenului, începând cu pichetul nr.9, care corespunde punctului RC (km 53+702), supraînălțarea are valori  $\geq 100 \text{ mm}$ , până în pichetul 1 (km 53+722,50) obținându-se o valoare medie a acesteia de 124 mm.

Valorile măsurate ale supraînălțării în dreptul picheților nr.2-9 depășeau valoarea supraînălțării maxime ( $h_{max}=100 \text{ mm}$ ) cu 2-38 mm.

Valorile torsionării căii depășeau toleranțele admise, prevăzute de *Instrucția de norme și toleranțe pentru construcția și întreținerea căii - linii cu ecartament normal - nr.314/1989 Art.7.A.4.*

- între picheții nr.1 și nr.2 diferența între valorile măsurate ale nivelului transversal era de 22 mm /2,5 m, rezultând o înclinare a rampei defectului de 1:114;
- între picheții nr.0 și nr.1 diferența între valorile măsurate ale nivelului transversal era de 18 mm /2,5 m, rezultând o înclinare a rampei defectului de 1:139.
