RAPORT DE INVESTIGARE

al accidentului feroviar produs la data de 10.08.2013 pe raza de activitate a
Sucursalei “Centrul Regional Exploatare, Întreținere și Reparații CF” Cluj,
în stația Dej Triaj

*EDIȚIE finală
23 august 2013*

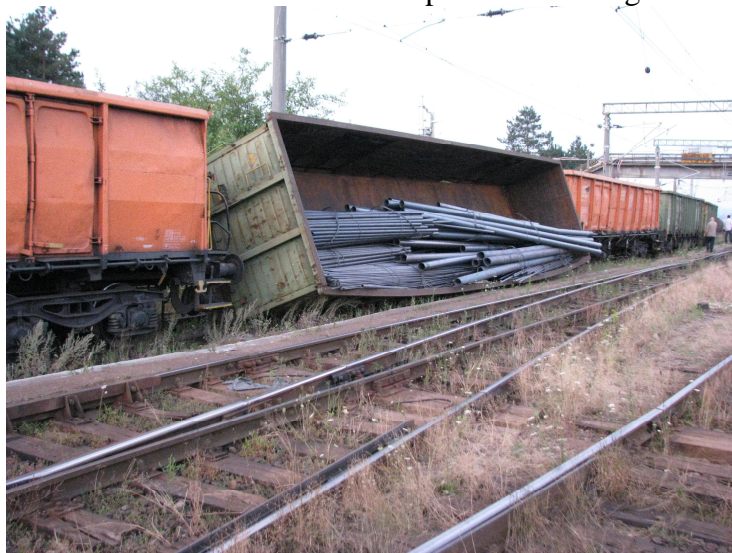
Vagonul deraiat seria Eaos nr. 33535304702-0 se prezintă ca în figura nr.2

Fig. nr.2: Vagonul seria Eaos nr. 33535304702-0 deraiat

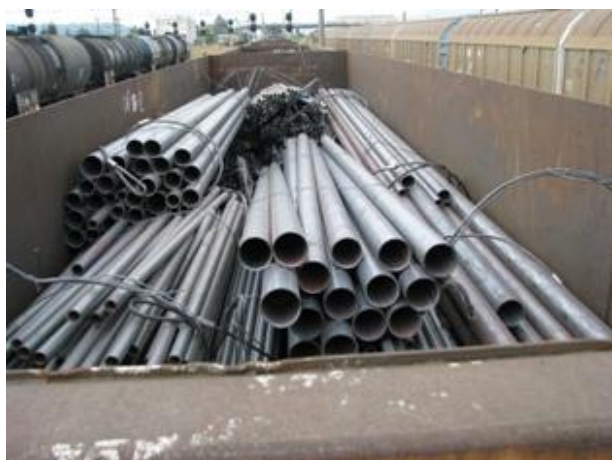
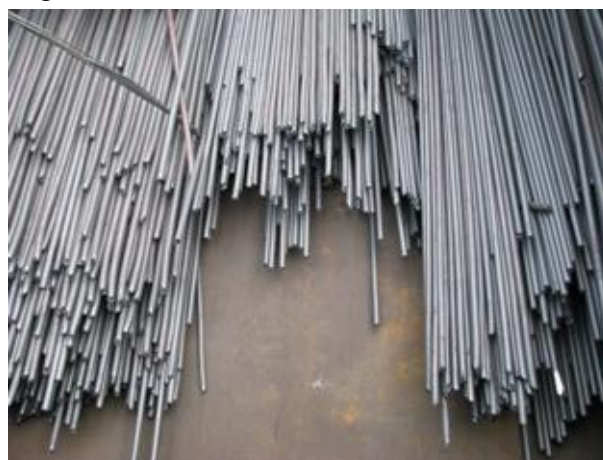
- descărcarea de sarcină a roților osiei conducătoare generată de încărcătura repartizată neuniform pe suprafața de încărcare a vagonului nr.33535304602-0, aflat al 15-lea în componerea trenului de la locomotivă.

- repartizarea neuniformă a deșeurilor de diametru mic și subțire în partea de jos a vagonului iar a celor de diametru mai mare și groase, cu o greutate mai mare, în partea superioară a încărcăturii contrar metodei de încărcare prevăzute la punct 1.11.2. din prevederile Anexei II RIV.

Conform Procesului Verbal nr.514/10.08.2013 s-a constatat că încărcătura este formată din deșeuri de țevă de diferite lungimi, diametre și grosimi. În urma analizării încărcăturii răsturnate cât și a modului de încărcare cu marfă similară a altor vagoane din compunerea trenului a rezultat că aceasta a fost așezată și repartizată neuniform în vagon, nerespectându-se prevederile din Anexa II RIV referitoare la metoda de încărcare 1.11.2.ca în figura nr.3.

Fig. nr.3: Marfa încărcată în mod necorespunzător în vagoane

Repartizarea neuniformă a încărcăturii în vagon a condus la apariția unui transfer de sarcină între roțile osiei conducătoare care a avut ca efecte:
