RAPORT DE INVESTIGARE

al incidentului feroviar produs la data de 04.07.2013 pe raza de activitate a
Sucursalei “Centrul Regional Exploatare, Întreținere și Reparații CF” Cluj,
în stația Tășnad

*EDIȚIE finală
25 iulie 2013*

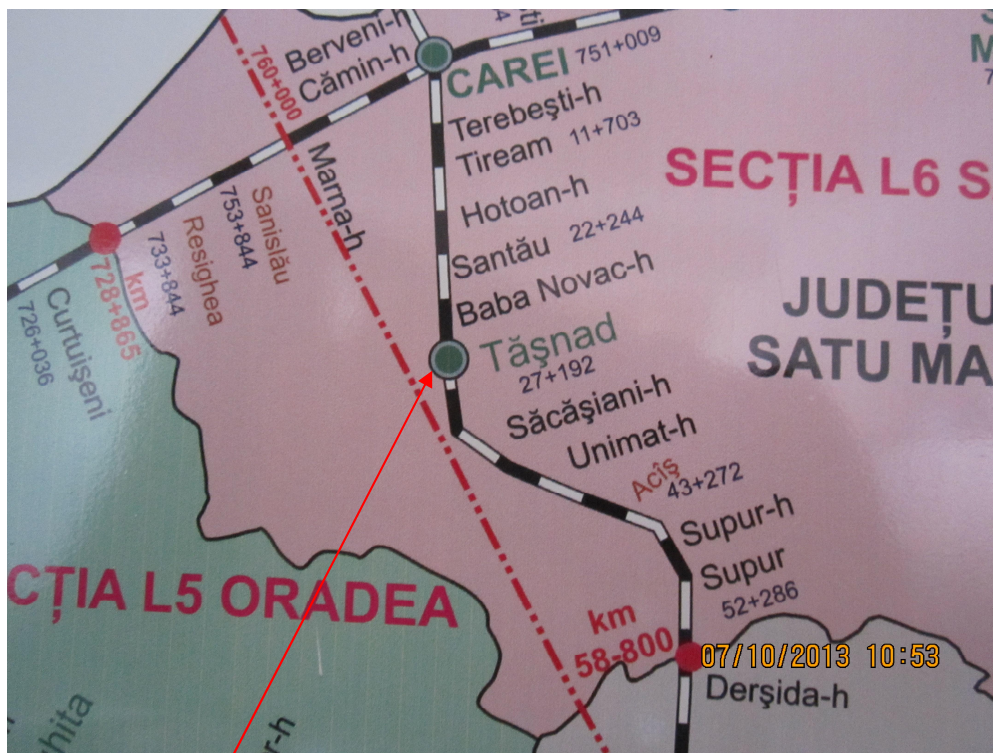
În jurul orei 04:00, la garare pe linia III directă, s-a produs depășirea semaforului de ieșire B cu indicația roșu (*“OPREȘTE fără a depăși semnalul”*).

Figura nr.1 - Locul producerii incidentului

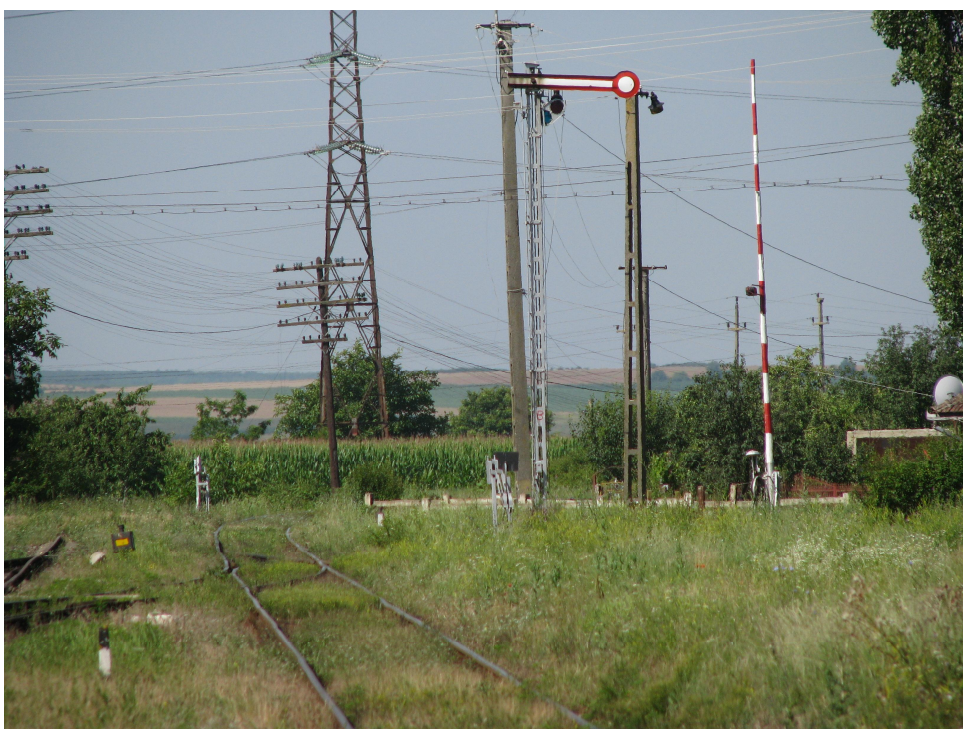
- semaforul de intrare D ½ al stației Tășnad era în stare de funcționare;
- semaforul de ieșire B al stației Tășnad era în stare de funcționare;
- bariera mecanică centralizată cabina nr.1 din stația Tășnad era în stare de funcționare.

Figura nr.2 – Semaforul de ieșire depășit în poziție pe oprire

- în urma verificărilor efectuate la instalațiile interioare și exterioare, nu s-au găsit nereguli la instalațiile SCB.
