## **RAPORT DE INVESTIGARE**

privind accidentul produs la data de 27.09.2013 pe raza de activitate a  
Centrului Regional de Exploatare, Întreținere și Reparații CF Cluj, între H.m.Coldău și H.m.Reteag,  
prin deraierea de primul boghiu a vagonului nr.33537963689-7, al doilea din compunerea trenului  
de marfă nr.89441 aparținând operatorului de transport feroviar SC GRUP FERROVIAR ROMÂN  
SA

*Ediția finală  
13 ianuarie 2014*

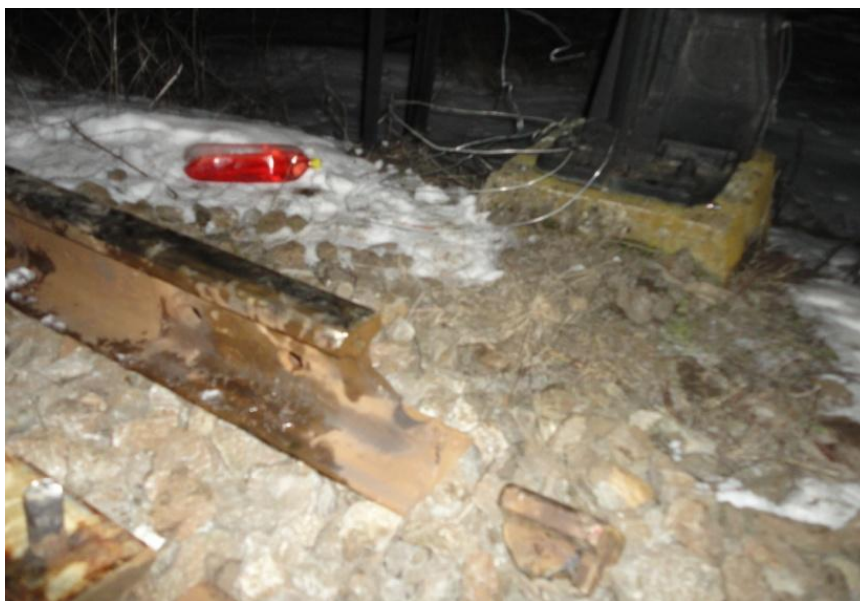
- existența unei fisuri care s-a propagat de la gaura de eclisare spre capătul șinei. Această fisură s-a propagat prin inimă și ciuperca șinei.
- existența unor incluziuni de zgură (care au permis apariția fisurilor și au condus la ruperea șinei) în secțiunea de rupere din zona centrală a ciupercii șinei, unde s-a observat o pată de culoare închisă.

Ruperea șinei s-a produs în plan transversal perpendicular pe axa acesteia, pe zona ciupercii șinei la 170 mm de capăt, după care ruptura a coborât prin inima șinei pe un plan înclinat la circa 45° pe o distanță de 55 mm, continuând paralel cu talpa șinei prin inimă până la prima gaură de eclisare pe distanța de 35 mm, după care a continuat până la capătul șinei în același mod pe distanța de 45 mm, înălțimea la care s-a produs față de partea superioară a tălpii șinei fiind de 30 mm, respectiv 40 mm.

**Foto 2 : Capătul rupt al șinei din alcătuirea joantei**

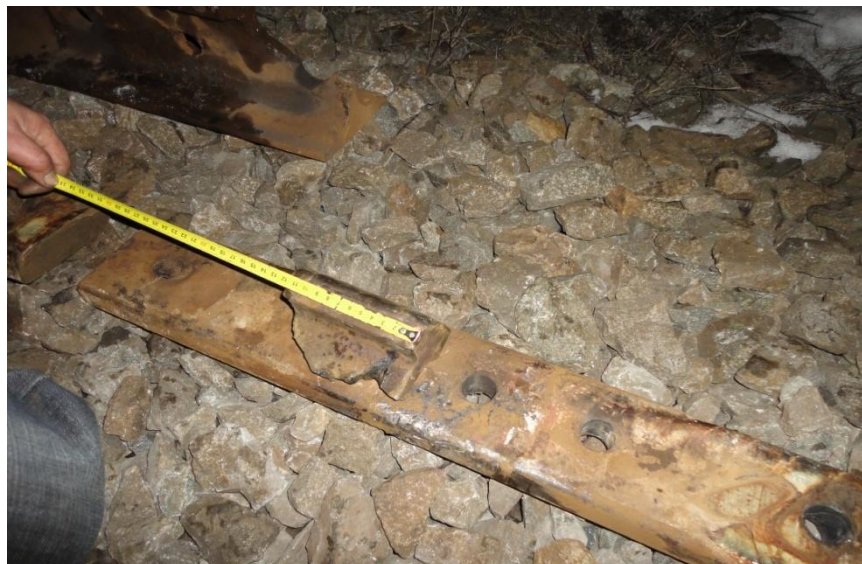
Pe porțiunea dislocată din ciuperca șinei în lungime de 170 mm (aflată între firele căii lângă șina corespunzătoare firului interior al curbei) au fost identificate urme de lovire de către buza bandajului roții vagonului deraiat.

**Foto 3 :** Fragmentul rupt din șină

- Acest lucru a fost posibil datorită unor incluziuni de zgură în secțiunea de rupere din zona centrală a ciupercii șinei, în jurul cărora s-au format fisuri care, sub circulație au condus la ruperea șinei, datorită defectului încadrat la art.20.1.d conform *Instrucțiunilor pentru determinarea defectelor șinelor și pentru verificarea șinelor în cale nr.306/1972*.
