## RAPORT DE INVESTIGARE

privind accidentul feroviar produs la data de 06.07.2013, pe raza de activitate a Sucursalei CREÎR CF Timișoara, în stația CFR Ilia, în circulația trenului de marfă nr.48420-1.

13 septembrie 2013

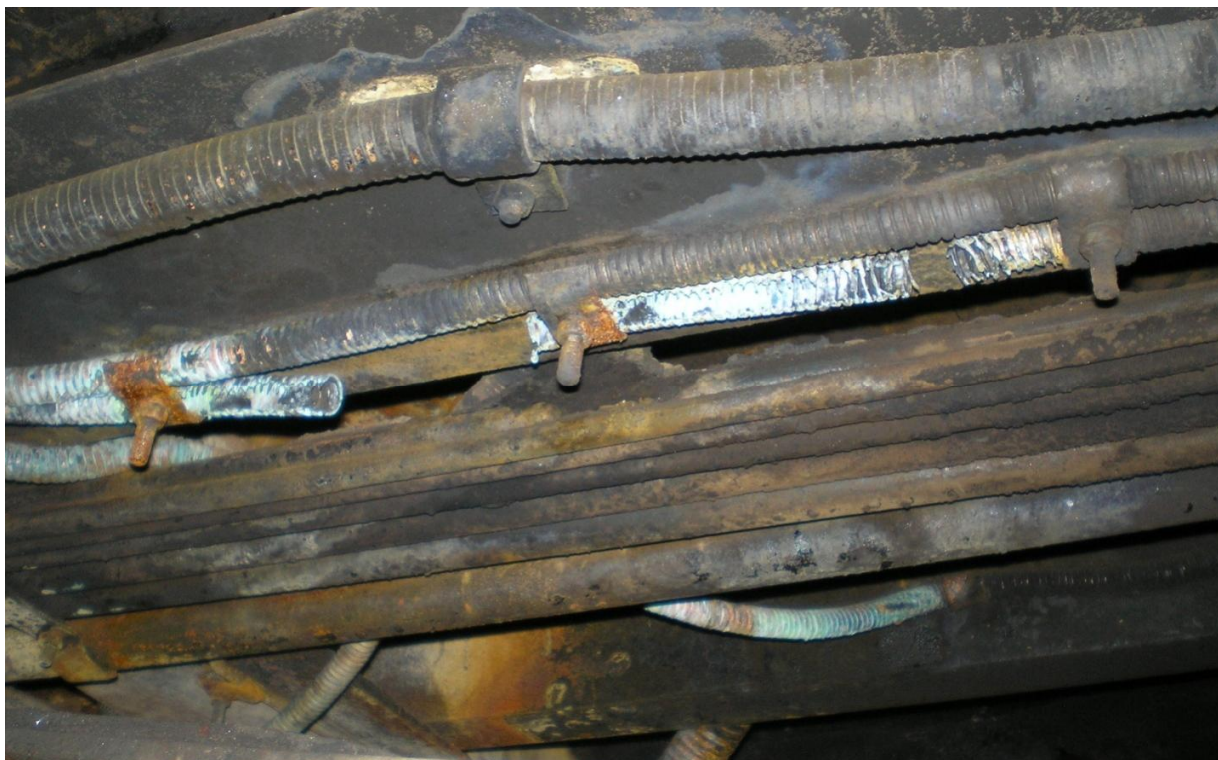
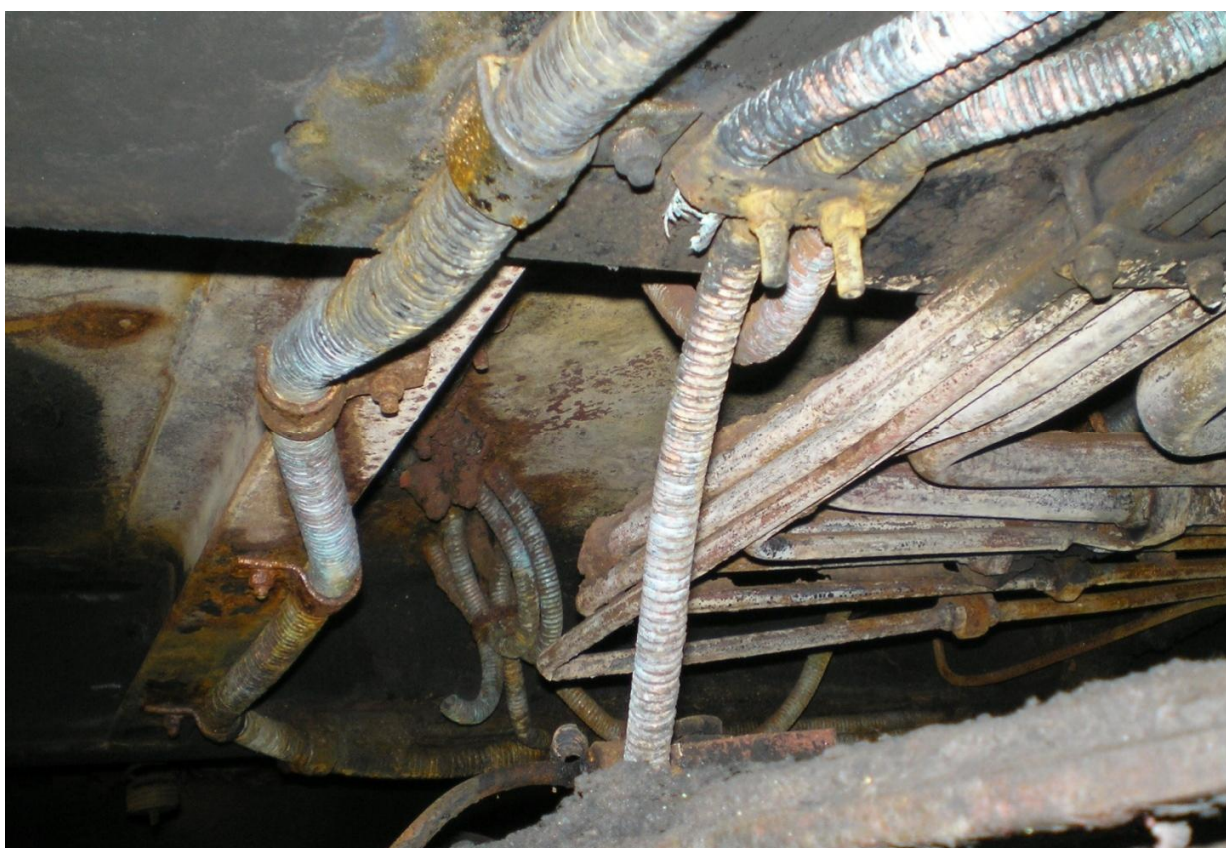
**Fig.2. Cabluri BAC - S7**

- pe partea stângă, în zona osiilor 2 - 3, vopseaua exterioară era arsă pe o suprafață de aproximativ 2 m<sup>2</sup>;
- cablul electric M0 care face legătura între borna minus a setului de baterii de acumulatori și siguranța fuzibilă S7.70 era întrerupt și avea urme specifice unui scurtcircuit electric;

- tubul metalic flexibil de protecție al cablului electric M0 prezintă lipsă material datorită arderii și topirii sale;
- cablul electric 405 care face legătura între borna plus a setului de baterii de acumulatori și siguranța fuzibilă S7.69 era întrerupt și avea urme specifice unui scurtcircuit electric;

Cablul electric M0 care face legătura între borna minus a setului de baterii de acumulatori și siguranța fuzibilă S7.70 avea izolația îmbătrânită. În timpul funcționării locomotivei, datorită vibrațiilor acest cablu se atinge în mod repetat și se freca de tubul metalic flexibil de protecție în zona bridei de fixare. Datorită acestui fapt izolația electrică s-a degradat, fapt care a condus la punerea la masă în mod intermitent a acestui cablu. Această defecțiune nu a afectat semnificativ funcționarea locomotivei și nici nu a determinat intrarea în acțiune a protecțiilor, dar a fost semnalizată în postul de conducere prin indicațiile date de ampermetrul (acul indicator al acestuia a trecut de mai multe ori în partea stângă a diviziunii zero).

Cablul electric 405 care face legătura între borna plus a setului de baterii de acumulatori și siguranța fuzibilă S7.69 avea izolația îmbătrânită. În timpul funcționării locomotivei, datorită vibrațiilor acest cablu se atinge în mod repetat și se freca de tubul metalic flexibil de protecție în zona bridei de fixare, fapt care a condus la degradarea izolației electrice. Prin acest cablu electric s-a asigurat continuitatea circuitului electric până în momentul în care s-a produs deteriorarea definitivă a izolației sale. În acel moment cablul electric 405 s-a pus la masa locomotivei și a produs arderea siguranței fuzibile S7.70. Prin arderea siguranței fuzibile S7.70 setul de baterii de acumulatori nu se mai putea încărca. Stația de încărcare a bateriei de acumulatori S7.47 a alimentat în continuare circuitele electrice ale locomotivei. În același timp, în zona bridei de fixare, s-a produs un scurtcircuit între cablurile electrice M0 și 405, care a avut drept urmare topirea tuburilor metalice flexibile de protecție și aprinderea izolației cablurilor electrice.

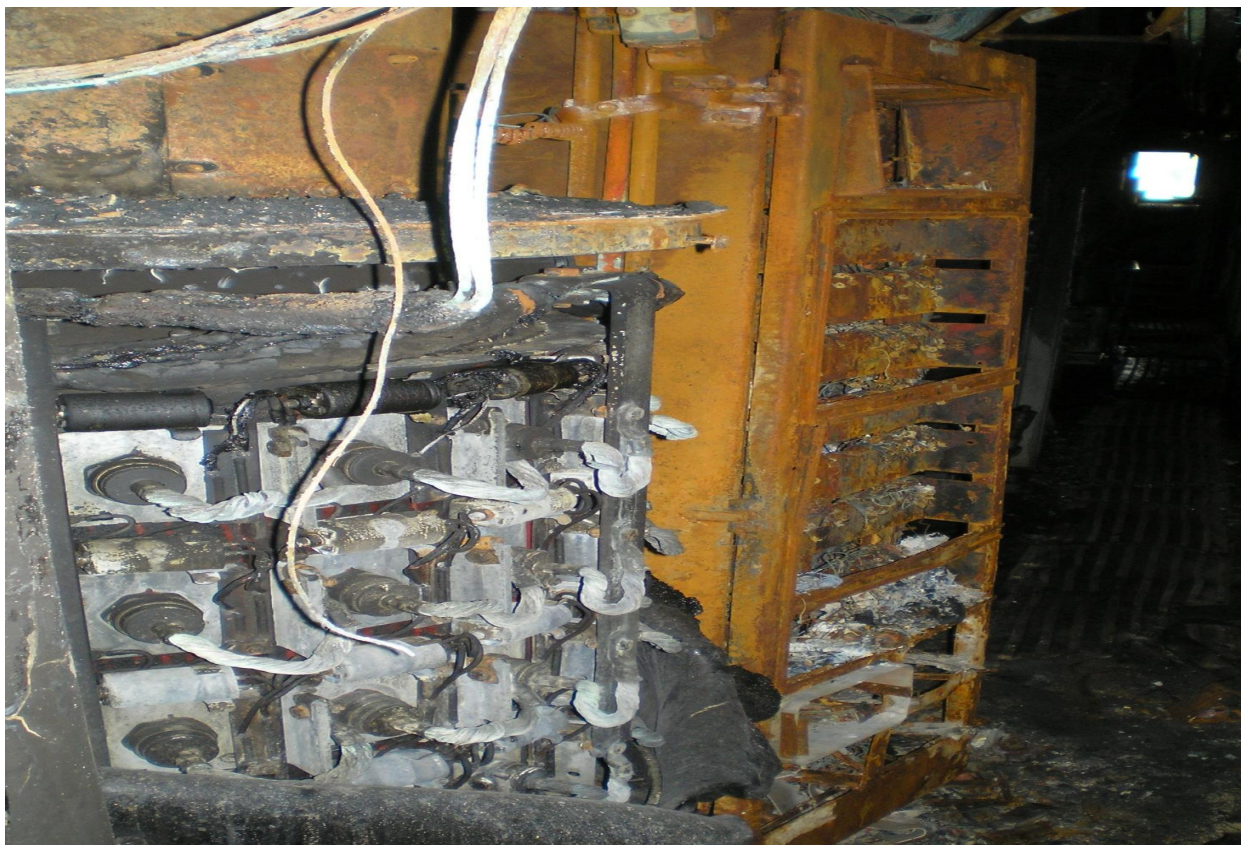
**Fig.3. Redresor blocul S3**

- contactoarele de linie, frânare și slăbire de câmp împreună cu cablajul de forță și de comandă din blocurile S1, S2 și S3 erau arse/afectate termic;
- redresorul pentru MT1 avea protecția din plexiglas arsă, iar pe diode existau depuneri de funingine;
- redresoarele pentru MT2 și MT3 aveau protecțiile din plexiglas arse, iar diodele erau afectate termic și prezentau depuneri de funingine;
- motorul de tracțiune MT3 avea cele 8 cabluri de conexiune arse din bobinaj până la blocul S3, pe toată lungimea;
- cablajul de forță pentru motoarele de tracțiune MT1, MT2, MT3, self și rezistențele de frânare care este amplasat pe culoarele laterale, sub acoperișul locomotivei, în zona blocurilor S1, S2, S3, era ars/afectat termic;
