RAPORT DE INVESTIGARE

privind accidentul feroviar produs la data de 24.09.2013 în circulația trenului de marfă nr.76059, în stația CF Cătușa, *cale ferată proprietate SC ARCELOR MITTAL SA Galați*,

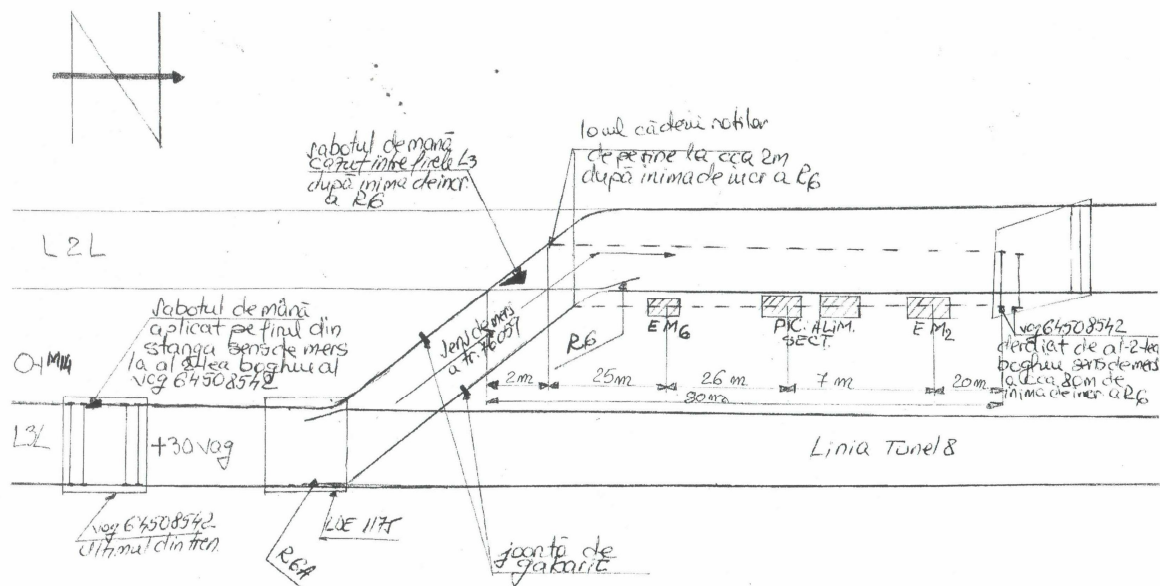
Figura nr. 1

La ora 12.07 mecanicul a oprit trenul peste macazul R6 și a constatat deraierea ultimului vagon (vagon de semnal având nr. 64508542) de ultimul boghiu (osiile 1-2, 3-4).

Vagonul deraiat a circulat aproximativ 80 metri, distrugând electromecanismele de macaz nr. 4R și 2R și cutiile cu aparatajul secțiunilor izolate din zonă.

Locul producerii accidentului este prezentat în figura nr. 1.

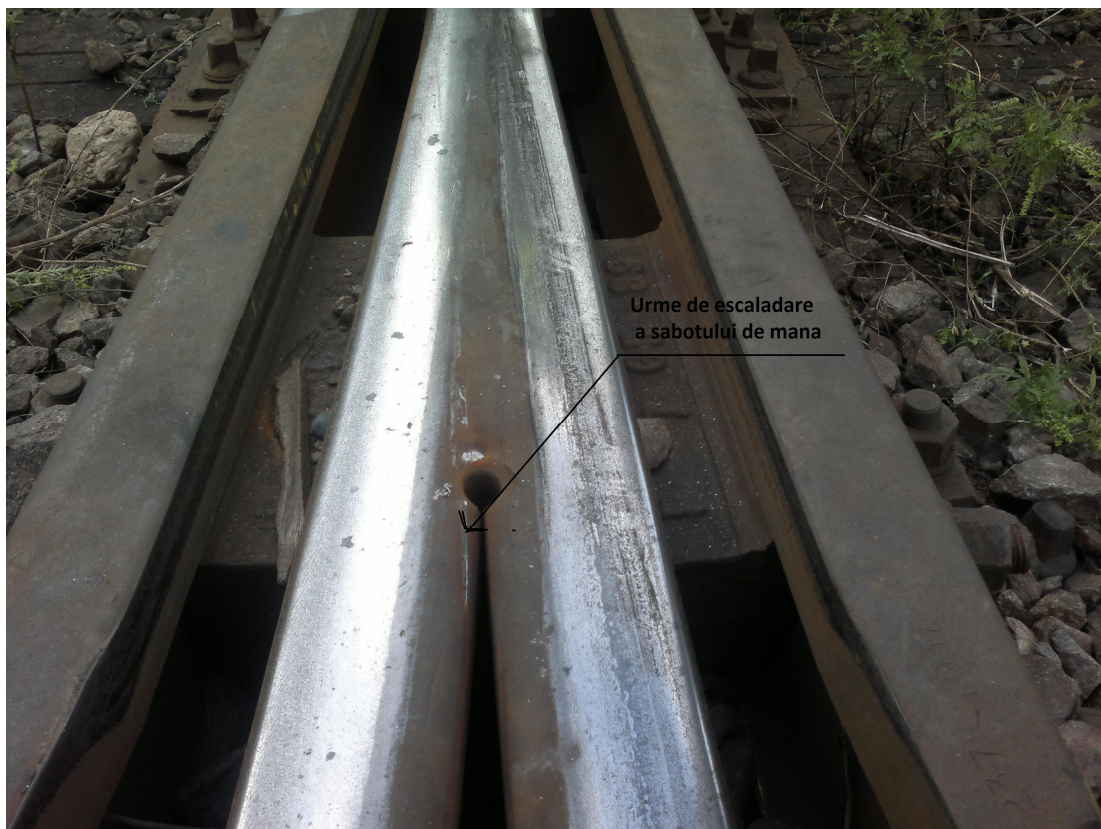
Fig.2

- starea pieselor metalice ale liniei bună;
- starea prinderilor completă și activă;
- starea traverselor bună;
- starea prisme de balast completă și compactă;
- urme de deraiere pe terasamentul căii pe o distanță de cca 80 m;
- la inima de încrucișare a macazului nr. 6R se observa urme de escaladare a sabotului de mana.(fig. 2);

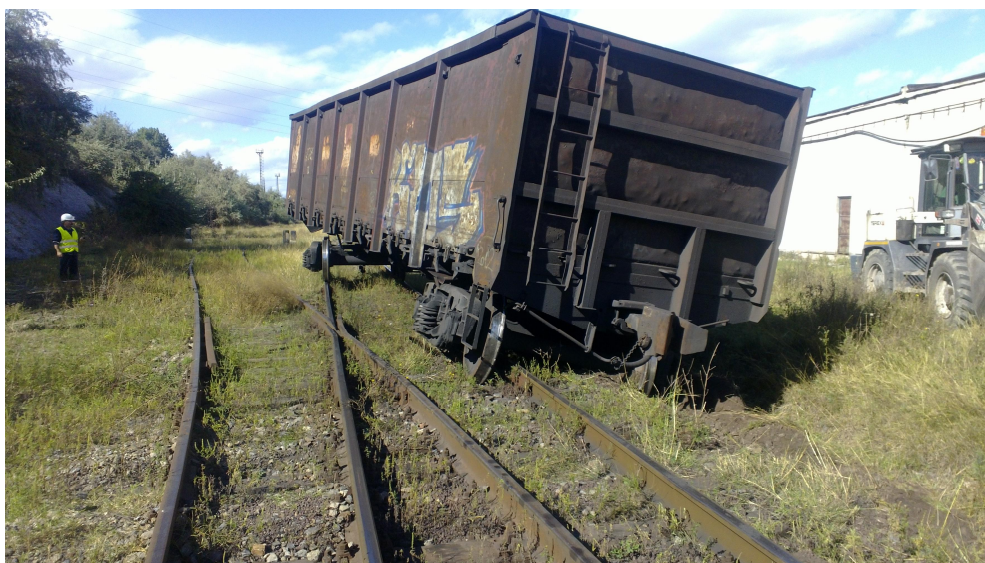
Fig. 3

- schimbătoarele de regim „Marfă-Persoane” și „Gol-Încărcat” se aflau în poziții corespunzătoare stării vagoanelor, respectiv pozițiile „Marfă” și „Gol”;
- legarea vagoanelor între ele era corespunzătoare;
- trenul nu avea în compunerea sa niciun vagon cu frâna automată izolată, fără a exista gol de frână;
- cupla în funcțiune a aparatelor de tracțiune strânsă corespunzător pentru trenurile de marfă;
- nu s-au constatat piese neasigurate care să pericliteze siguranța circulației;
- la vagonul nr.64508542, osiile 1-2, 3-4 de la ultimul boghiu, în sensul de mers, se aflau căzute în dreapta de pe linie la o distanță de aproximativ 1 m pe parcursul liniei 2L (fig. 3)

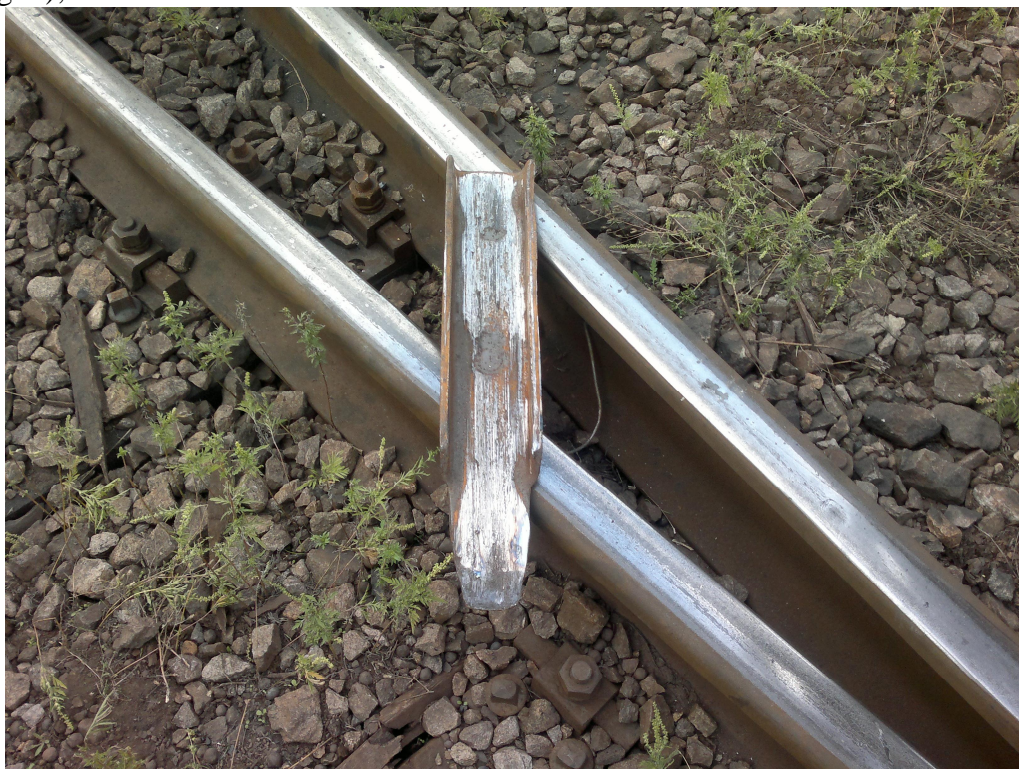
Fig. 4

- pe suprafața activă a sabotului, urme de luciu metalic datorat alunecării sabotului pe calea de rulare (fig. 4);
