## RAPORT DE INVESTIGARE

al accidentului feroviar produs la data de 29.07.2013 ora 15:55, în circulația trenului de marfă nr.29922 (aparținând operatorului de transport de marfă CARGO TRANS VAGON SA), pe raza de activitate a Centrului Regional de Exploatare, Întreținere și Reparații CF Timișoara, în linie curentă firul II la km 73 +715, între stațiile CFR Bănița – Petroșani, de pe secția de circulație Petroșani – Simeria, linie dublă electrificată, prin deraierea osiei compusă din roțile 3 – 4 al celui de al 2-lea boghiu al vagonului nr.33529341015-5, al 7-lea de la locomotivă.

*EDIȚIE finală*  
*București 25/09 /2013*

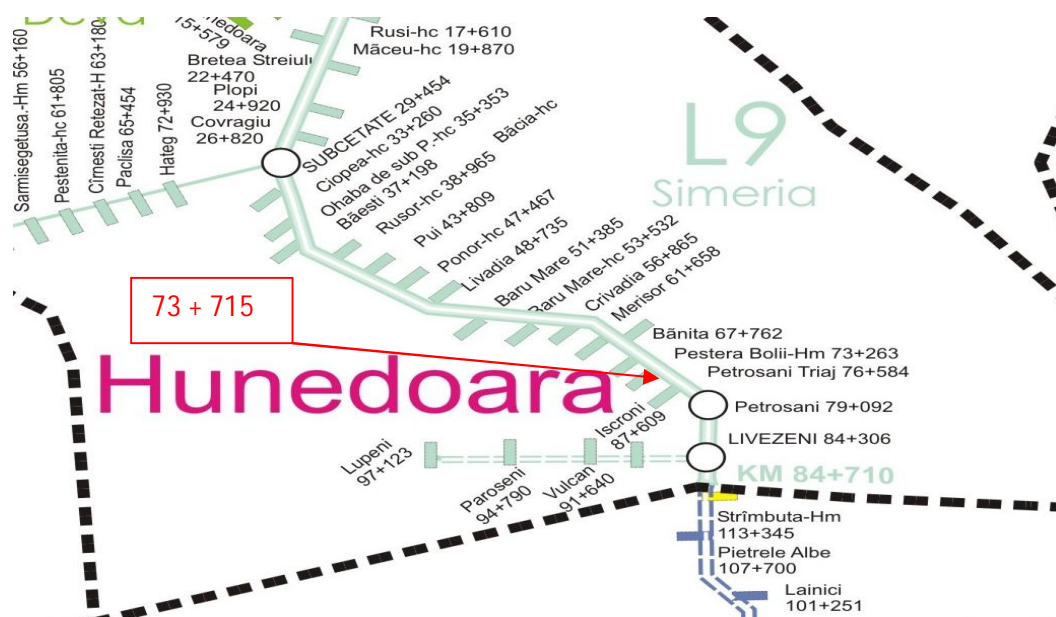
Figura nr.1

Locul producerii accidentului este prezentat în figura nr.1.

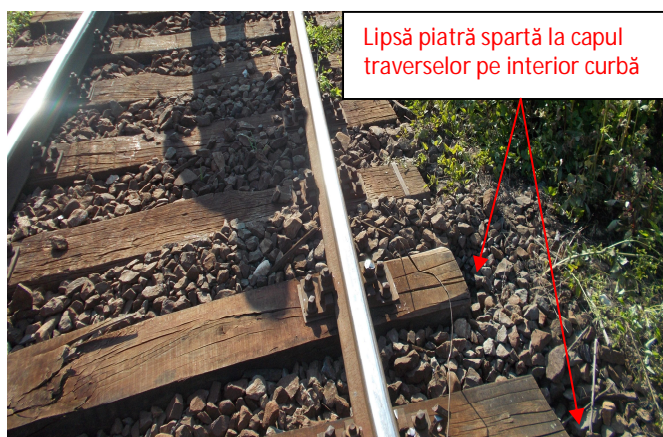
Foto nr.1

4. Pe zona panoului de trecere de km 73 + 712 la km 73 + 723 prisma de balastare este incompletă atât către interiorul curbei (Foto nr.1) unde erau goluri între capătul traverselor și prisma de balastare, cât și în exteriorul acesteia unde piatra spartă lipsea în totalitate la capătul traverselor în zona joantei (Foto nr.2)

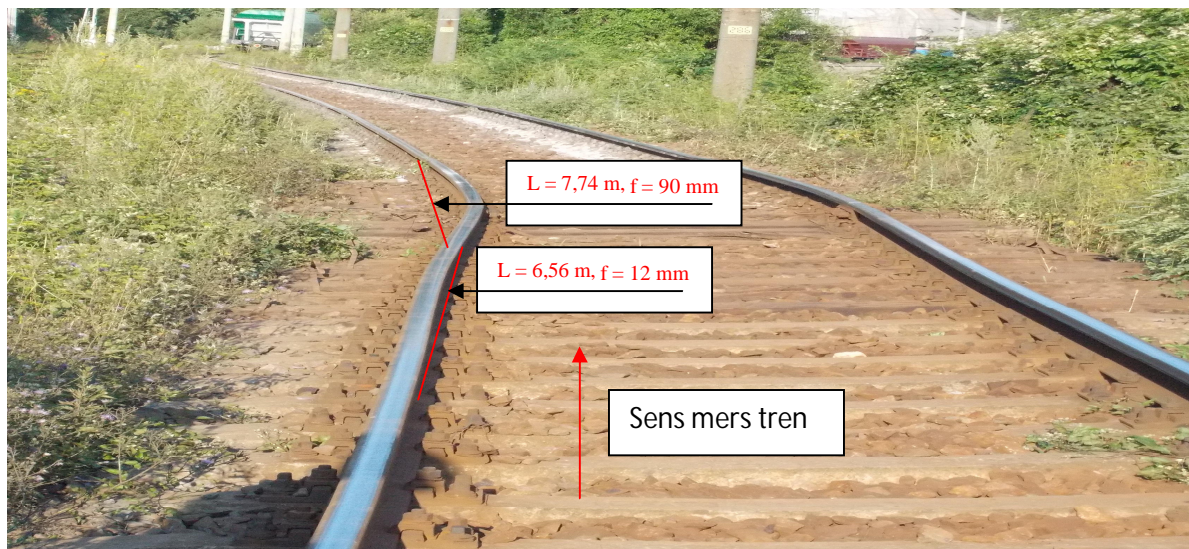
- După executarea lucrării menționate mai sus, în aceeași zi, are loc verificarea liniei cu vagonul de măsurat calea, verificare la care pe curba de racordare între km 73 + 700 – 73 + 720 au fost identificate 2 coturi, defecte ce nu au fost penalizate de descifratorul autorizat, precum și un defect de nivel A<sub>3</sub> la km. 73 + 880.

- Defectul de nivel „punctat” a fost remediat la data de 03.07.2013, iar defectele de direcție (coturile) „nepunctate” au rămas neremediate până la producerea deraieri.

- Cele două defecte de direcție (coturi pe curba de racordare), nepunctate și neremediate, în condițiile create de eforturile de compresiune din șine datorită temperaturilor mari și lipsei pietrei sparte din prisma de balastare au condus la pierderea stabilității căii (șerpuirea acesteia) prin formarea a 2 unde de deformare, din care prima către interiorul curbei în lungime de 6,56 m cu o săgeată calculată de 27,49 mm, iar cea de a 2-a către exteriorul curbei în lungime de 7,74 m cu o săgeată calculată de 71,39 mm. Imaginea în Foto nr.3 de mai sus.

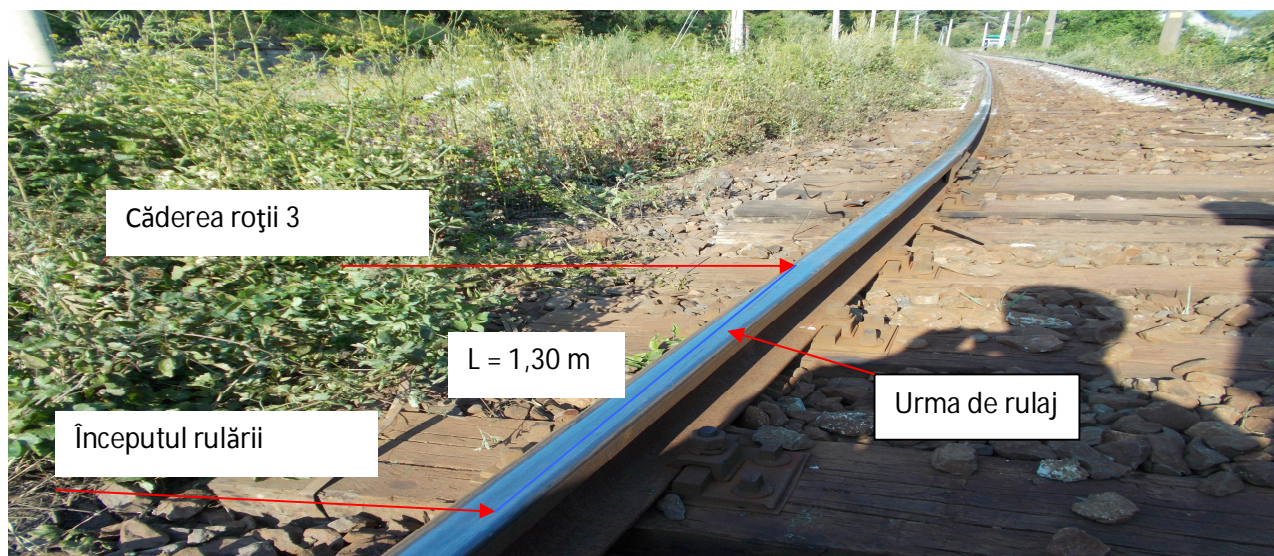
Deraierea s-a produs prin traversarea de către roata nr.3 a ciupercii șinei de pe firul interior al curbei, pe o lungime de 1,30 m, începând de la km 73 + 715 (ultima treime a primei unde de deformație) iar roata nr.4 căzând între firele căii la km 73 + 717,30.

- La aproximativ 2/3 din lungimea primei unde de deformare (km 73 + 715), roata 3 din partea stângă a boghiului 2, începe să traverseze suprafața ciupercii șinei (firul interior al curbei), parcurgând pe aceasta o lungime de 1,30 m, până la km 73 + 716,30, unde cade în exteriorul căii iar roata 4 cade în interiorul căii la km 73 + 717,3. Urma de rulaj pe suprafața ciupercii șinei este vizibilă în Foto nr.4 de mai jos:
