ORGANISMUL DE INVESTIGARE FERROVIAR ROMAN

RAPORT DE INVESTIGARE

privind incidentul feroviar produs la data de 22.07.2012, pe raza de activitate a Sucursalei CREÎR
Timișoara, în stația Băile Călacea, la manevra de regarare a unui convoi de manevră de la linia 2 la
linia 1

Ediția finală
26.08.2013

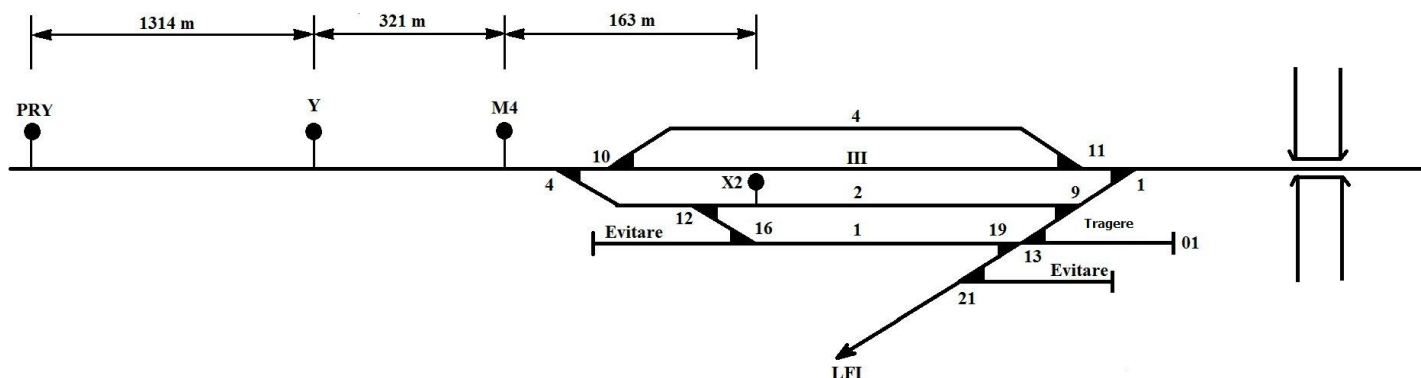
Schița stației Băile Călacea

La deplasarea IDM pe teren, acesta constată că primele 5 vagoane în sensul de împingere au depășit parapetul 01, peste prisma de balast, cu blocarea pasajului rutier de la trecerea la nivel aflată la km 19+560.
