RAPORT DE INVESTIGARE

privind accidentul feroviar produs la data de 09.07.2013, pe raza de activitate a Sucursalei CREÎR Craiova, în stația CFR Drobeta Turnu Severin, în circulația trenului de marfă nr.97583.

Ediția finală
29 august 2013

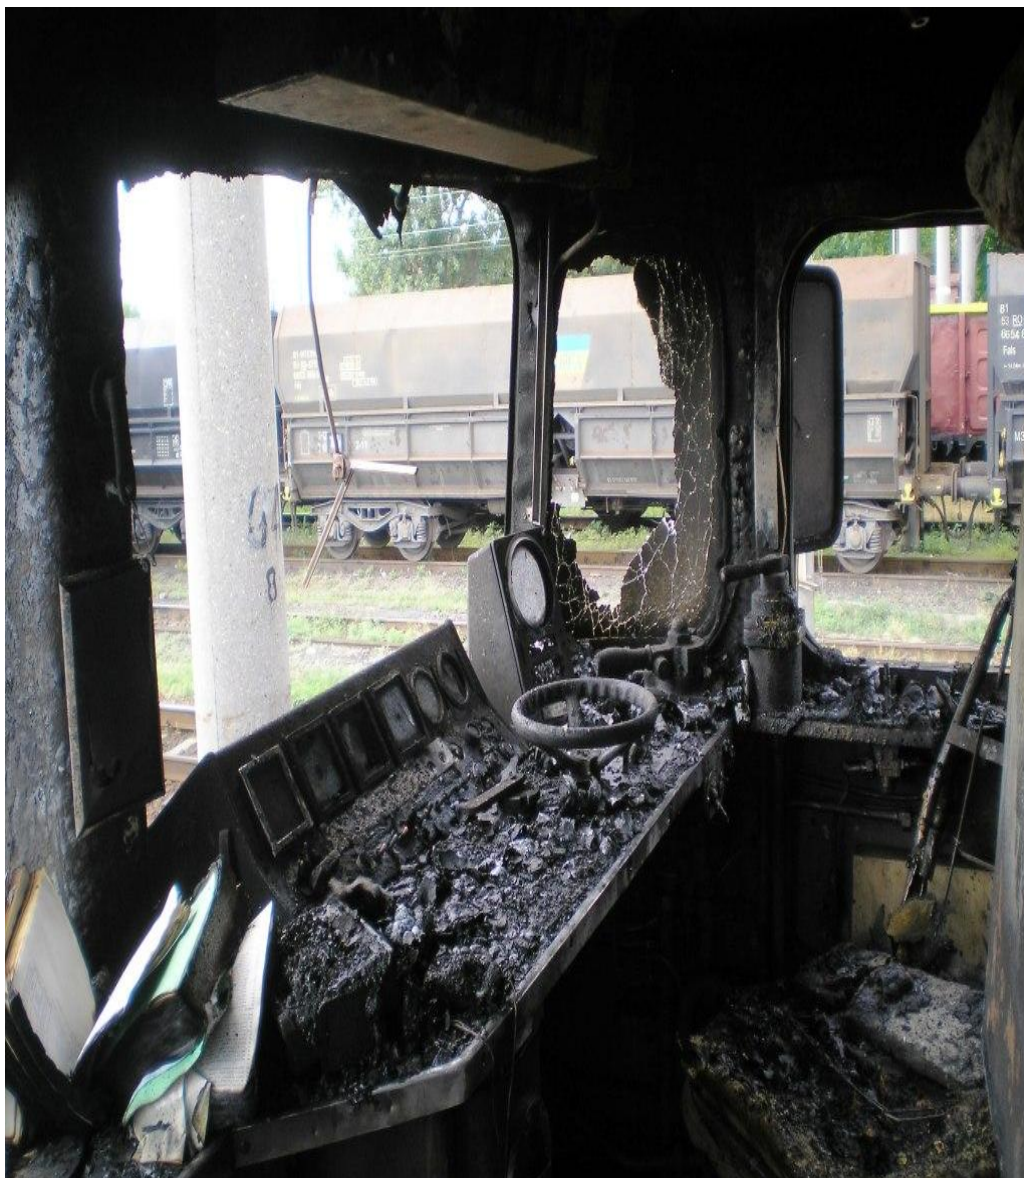
Fig.1. Postul de conducere nr. I

- toate geamurile sunt sparte și garniturile sunt arse / afectate termic;
- podele, capitonajul peretilor și plafonului sunt arse / afectate termic;
- toate aparatele și întrerupătoarele din pupitrul F1.2 sunt arse / afectate termic;
- toate aparatele și întrerupătoarele din panoul F2 aflat în plafonul postului de conducere sunt arse / afectate termic;
- vitezometrul tip IVMS este ars / afectat termic;
- instalatia CEL este arsă;
- statia RTF și microfonul sunt arse;
- întrerupătoarele instalațiilor INDUȘI și DSV sunt arse;
- cablajul electric din post este ars / afectat termic;
- tapițeria scaunelor este arsă;
- frigiderul este ars / afectat termic;
- ventilator pupitru ars.

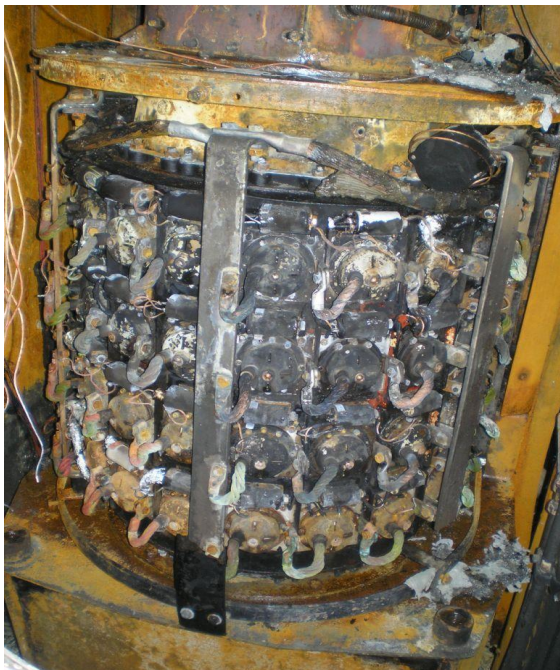
Fig.2. Redresor bloc

- contactoarele de linie, frânare și slăbire de câmp împreună cu cablajul de forță și de comandă din blocurile S1, S2 și S3 sunt arse / afectate termic;
- redresorul pentru MT1 are protecția din plexiglas arsă, iar pe diode există depuneri de funingine;

- redresoarele pentru MT2 și MT3 au protecțiile din plexiglas arse, iar diodele sunt afectate termic și prezintă depuneri de funingine;
- motorul de tracțiune MT3 prezintă cele 8 cabluri de conexiune arse pe toata lungimea, din bobinaj până la blocul S3;

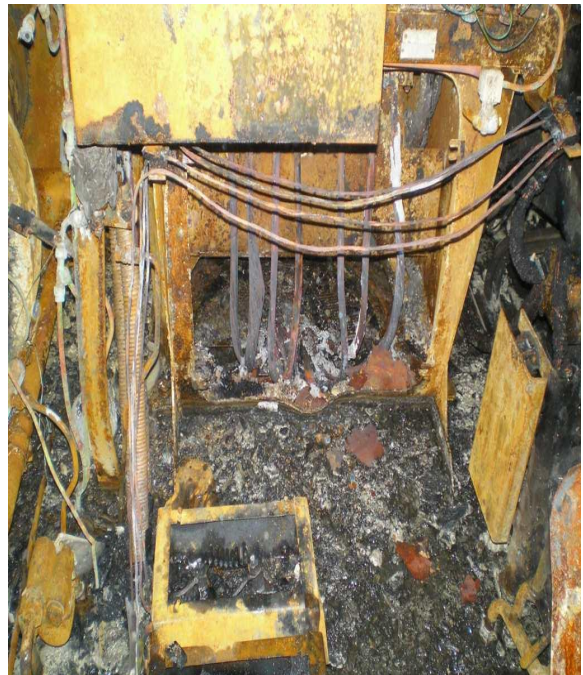
Fig. 3 Bloc S3 cabluri

Incendiul s-a produs ca urmare a scurtcircuitului apărut în zona bridei de legătură a cablurilor de forță ale motorului de tracțiune nr. 3, pe conductorii cu potențial diferit, datorită scăderii în timp a rezistenței de izolație a materialului electroizolant al cablurilor și străpungerii acestuia.

În urma scurtcircuitului materialul electroizolant al cablurilor s-a aprins, iar focul s-a extins la burduful MT3, respectiv la materialul electroizolant al celorlalte cabluri electrice și a aparatelor din blocul S3.

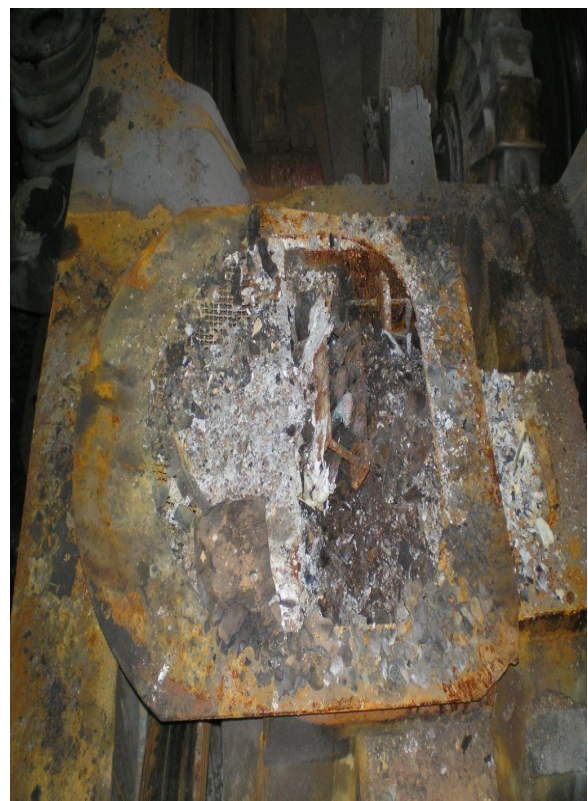
fig. 5 MT 3

- burduful de la MT3 este ars;
- cablajul de forță pentru motoarele de tracțiune MT1, MT2, MT3, self și rezistențele de frânare amplasat pe culoarele laterale, sub acoperișul locomotivei, în zona blocurilor S1, S2, S3, este ars / afectat termic;

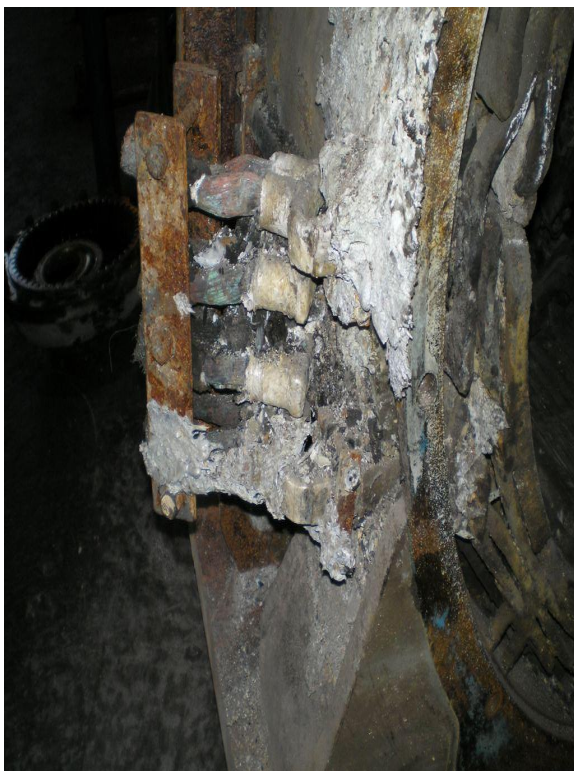
fig. 6 MT3 Cabluri

- degradarea în timp a materialului electroizolant al cablurilor electrice datorită îmbătrânirii acestuia;
- degradarea în timp a materialului electroizolant al cablurilor electrice datorită frecării dintre acestea și brida de fixare.

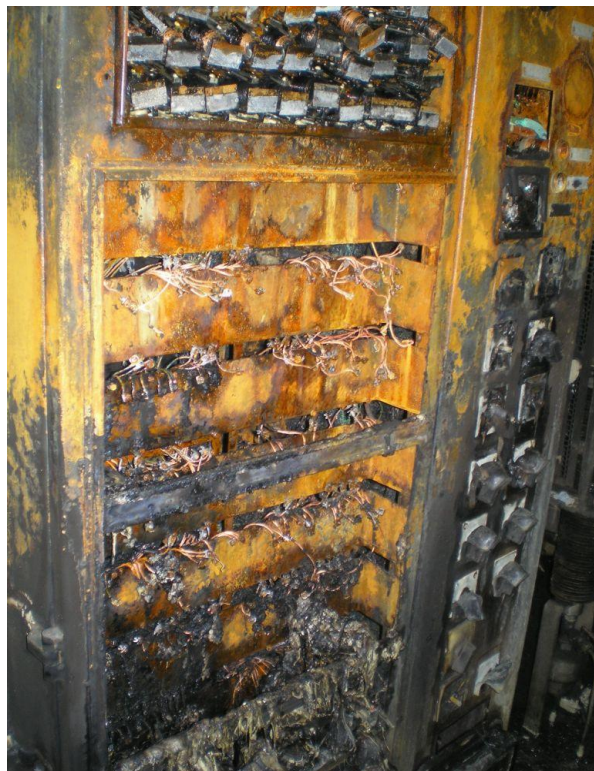
fig. 7 Blocul S7

- cablajul pentru serviciile auxiliare din zona blocurilor S1, S2, S3 și până în zona transformatorului principal este ars / afectat termic;
- aparatele (contactoare, relee, separatoare, comutatoare, întrerupătoare termice, siguranțe automate, aparate de măsură etc.) și cablajul din blocul S7 sunt arse;

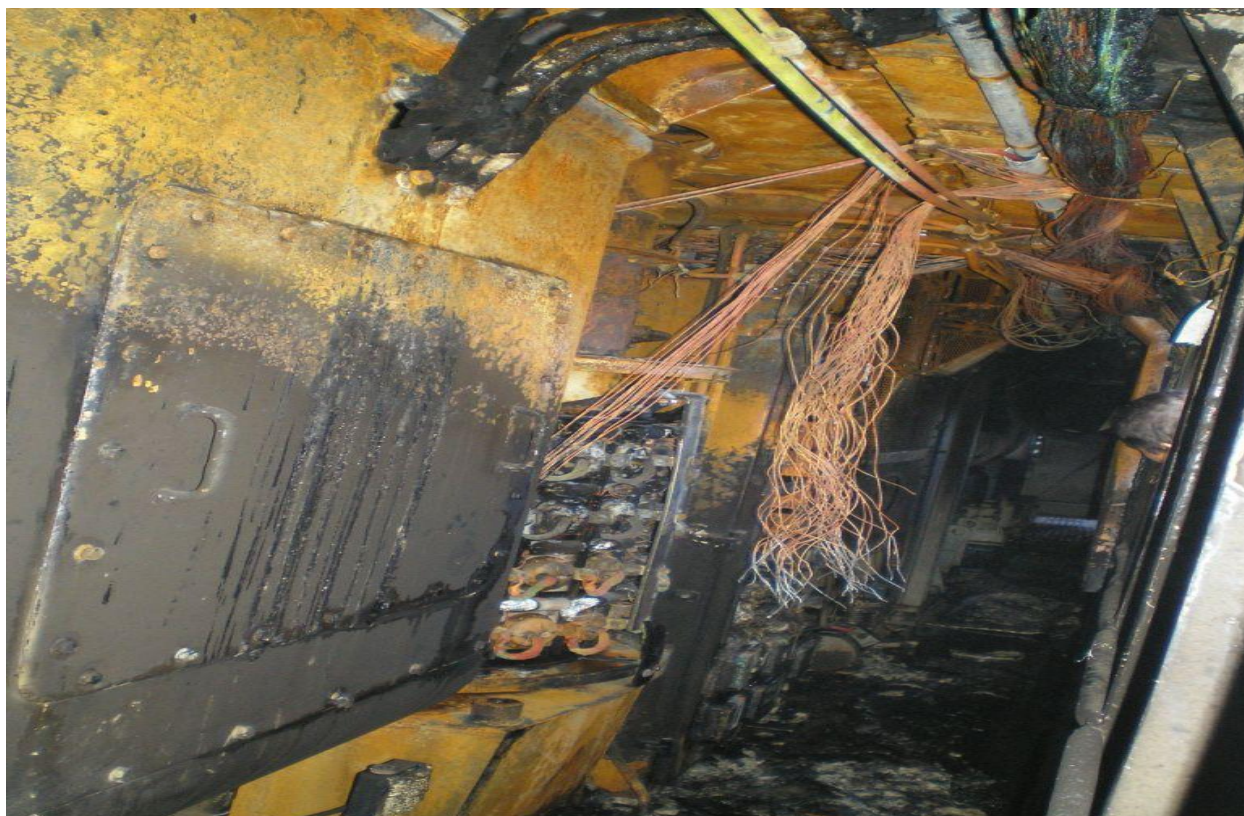
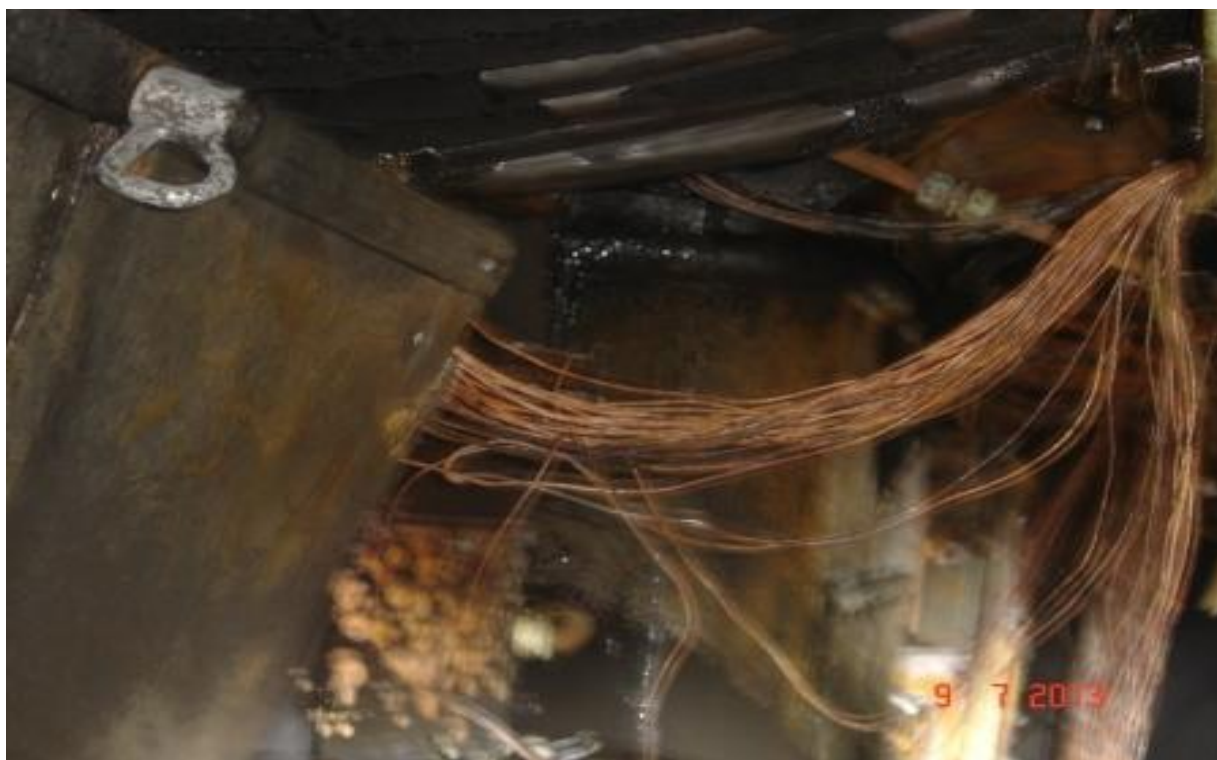
fig. 8 sala mașinilor culoar stânga

- cablajul de comandă amplasat pe culoarele laterale, sub acoperișul locomotivei din zona blocurilor S1, S2, S3 și până în zona transformatorului principal este ars / afectat termic;

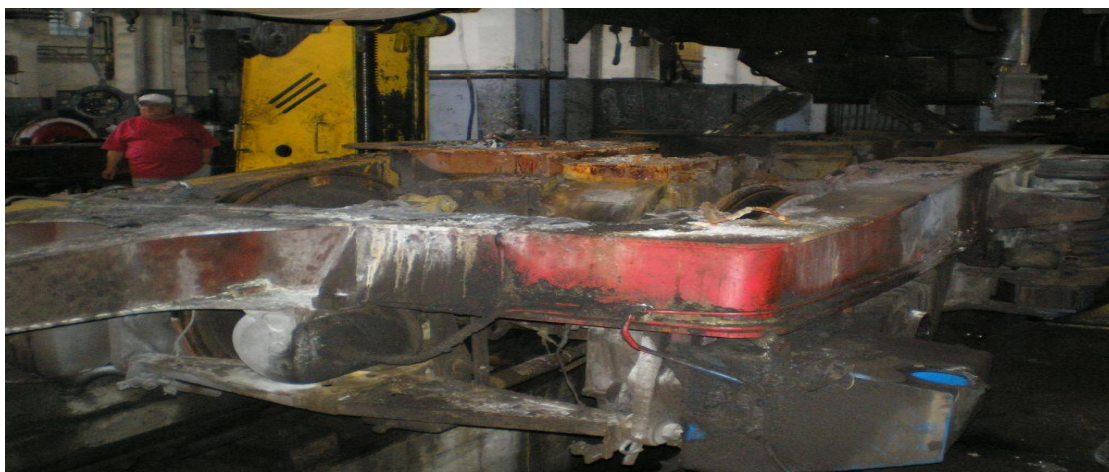
fig. 10 Boghiul nr. 1

- MT1 și MT2 nu sunt afectate;
- cablurile de alimentare ale MT3 au izolația arsă pe toată lungimea;
- burduful MT3 este ars;
- în urma demontării MT3 s-a constatat că statorul, rotorul, respectiv colectorul prezintă urme de frecare datorită căderii în motor a aluminiului topit de la radiatoarele diodelor, iar izolatorii, coroana port-perii și periile sunt în stare bună;

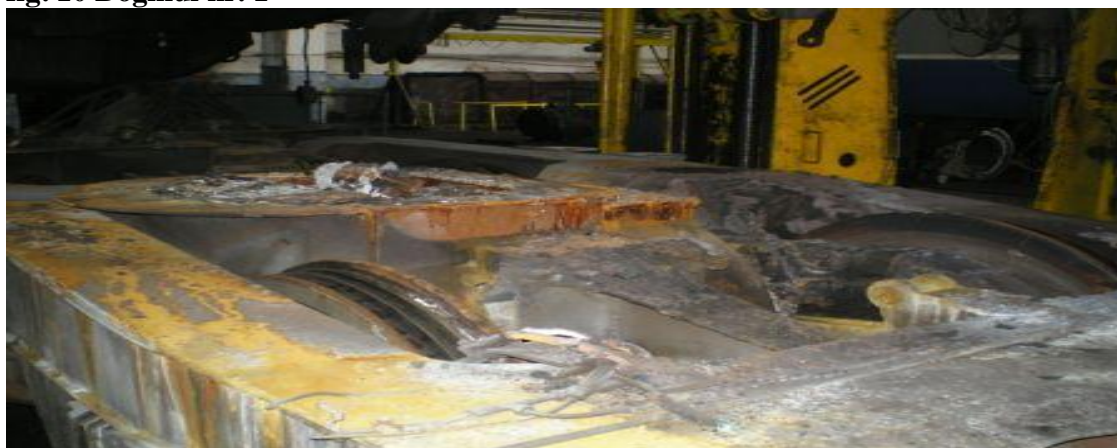
fig. 11 Boghiul nr. 2

- nu este afectat.
