## RAPORT DE INVESTIGARE

**al accidentului feroviar produs la data de 24.09.2014, în stația Halmeu,  
în circulația trenului de marfă nr.3651/48651, prin deraierea celui de al doilea boghiu,  
în sensul de mers, de la vagonul nr.52623642 (ultimul din tren)**

*EDIȚIE finală  
22 decembrie 2014*

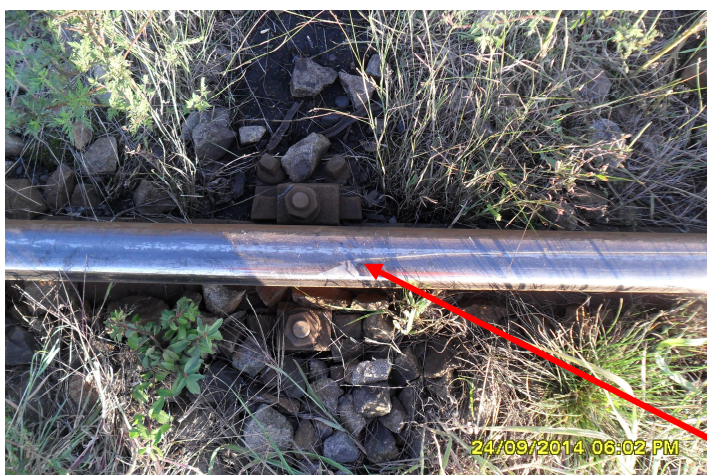
Prima urmă de escaladare s-a constatat pe firul exterior al curbei cu deviație dreaptă la circa 7,6 metri înainte de vârful inimii de încălecare-descălecare nr.2 dintre linia cu ecartament larg și linia cu ecartament normal (la km 817+941). Vagonul a circulat deraiat pe o distanță de 53,7 metri, oprindu-se la km 817+887.

Foto nr.1 Prima urmă de deraiere

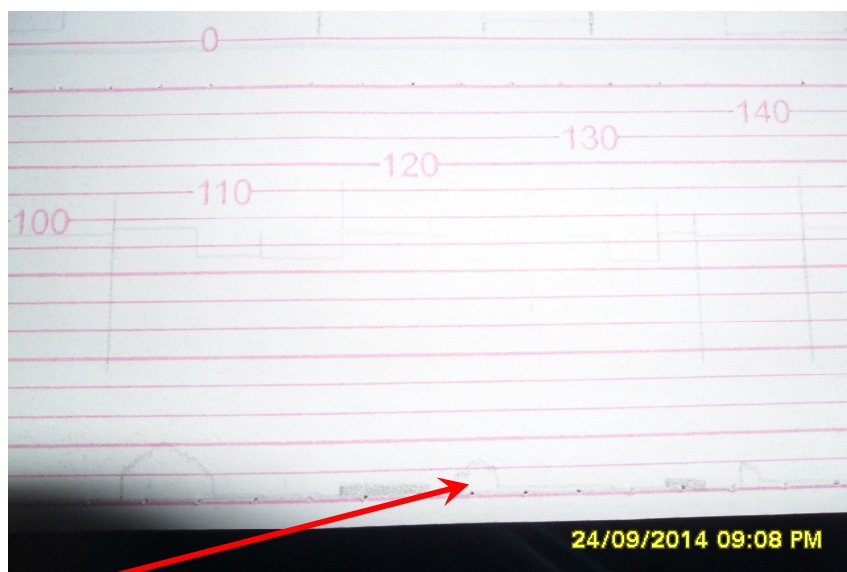
Personalul de locomotivă aparține administrației căilor ferate ucrainene (UZ) și nu a permis scoaterea benzii de vitezometru, permițând doar fotografierea acesteia. (Foto nr.2)

Din analizarea fotografiei realizate la banda de vitezometru s-a constatat faptul că, viteza de circulație a trenului la momentul producerii deraierii era de circa 12 km/h.

— Foto nr.2 Banda de vitezometru cu viteza înregistrată în locul deraierii

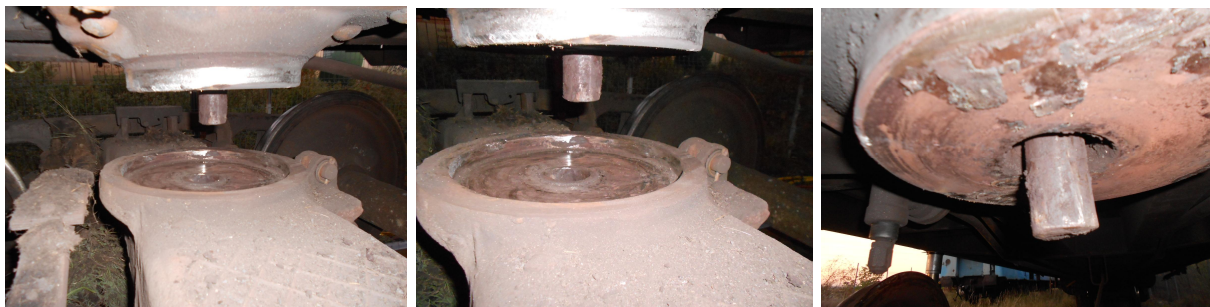
Cu ocazia lucrărilor de ridicare și repunere pe linie a vagonului, lucrări efectuate cu vinciurile hidraulice din dotarea trenului de intervenție specializat s-au constatat urme de rugină și de uzură pronunțată datorate lipsei de lubrifiere între crapodinele inferioară și superioară ale vagonului, așa cum se poate constata și în foto nr.3.

Foto nr.3 Crapodinele inferioară și superioară ale vagonului
